SITUACIÓN DEFICIENCIAS DETERMINADAS

| NOMBRE DEL ESTABLECIMIENTO: | Escuela Oficial Rural Mixta | DIRECCIÓN DEL ESTABLECIMIENTO: | Caserío Nueva Victoria, Aldea Tuicoche |
| CÓDIGO DEL ESTABLECIMIENTO: | 12-07-0006-43 | FECHA: | 22/11/2024 |

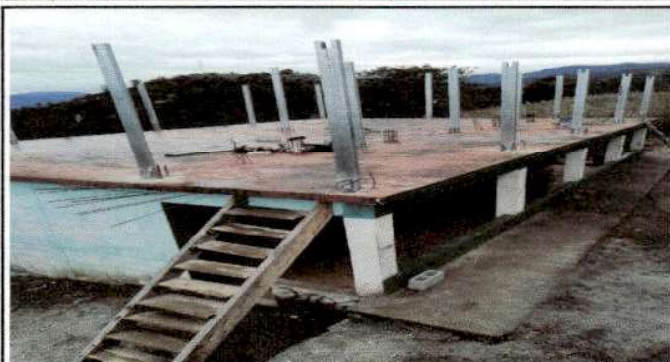
Foto1: En proceso de sustitución del techo debido a que la lamina y la madera estaba en mal estado.

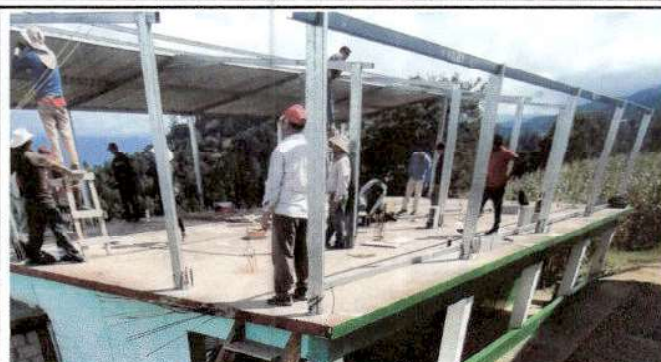
Foto 2: Colocación de la lamina del techo donde se filtraba agua por el mal estado de la lamina.

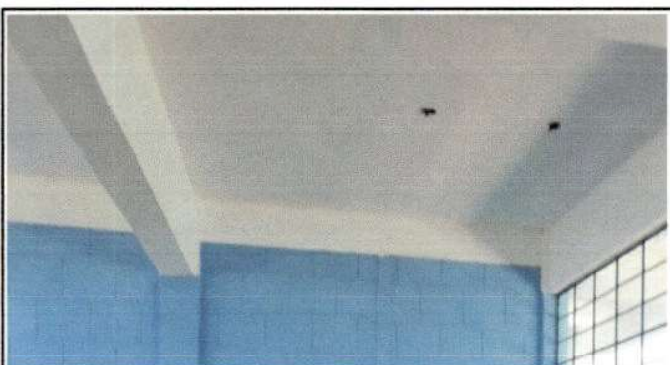
Foto 3: Sustitución de pinturas en muros interiores Módulo I.

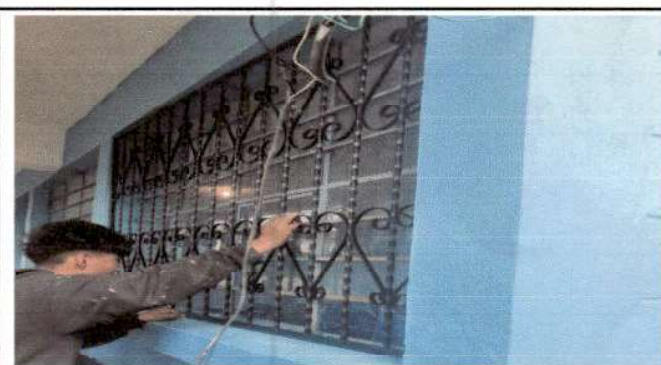
Foto 4: Sustitución de los balcones de las ventanas por el deterioro del material.

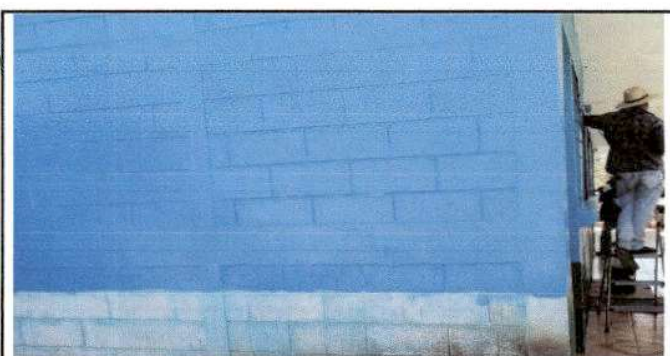
Foto 5: Sustitución de pinturas en muros exteriores Módulo II.

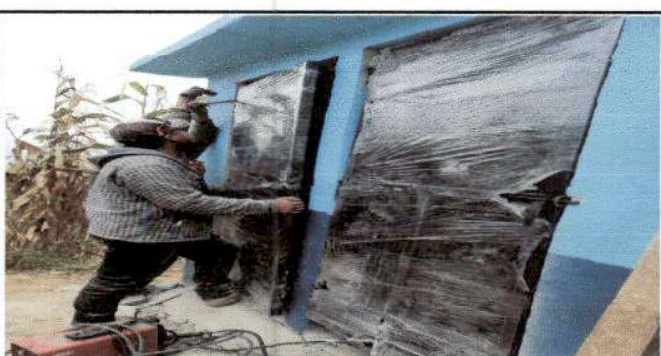
Foto 6: Proceso de sustitución de las puerta de los baños a puertas de metal.
