# REGISTRO FOTOGRÁFICO PROGRAMA DE MANTENIMIENTO DE EDIFICIOS ESCOLARES PÚBLICOS

| NOMBRE DEL ESTABLECIMIENTO: | Escuela Oficial Rural Mixta | DIRECCIÓN DEL ESTABLECIMIENTO: | Caserío Nueva Victoria, Aldea Tuicoche |
| CÓDIGO DEL ESTABLECIMIENTO: | 12-07-0006-43 | FECHA: | 09/12/2024 |

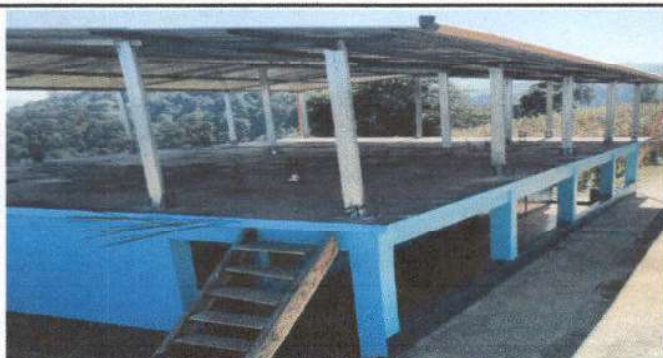
Foto 1: Sustitución de lámina acanalada, por lámina troquelada aluzinc calibre 26 en Módulo I.

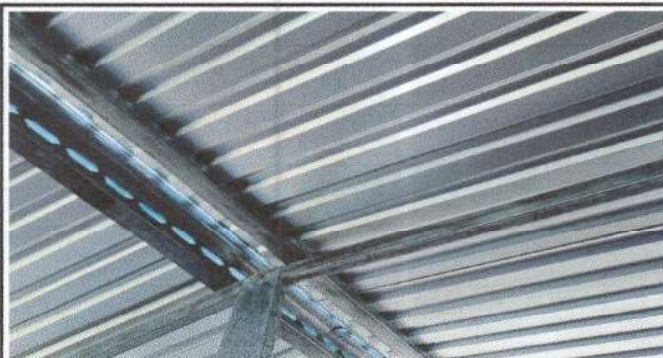
Foto 2: Sustitución de lámina troquelada aluzinc calibre 26. En Módulo I.

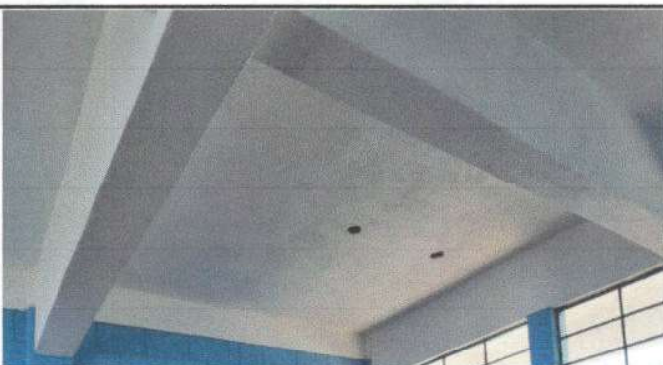
Foto 3: Pintura en muros interiores en Módulo I.

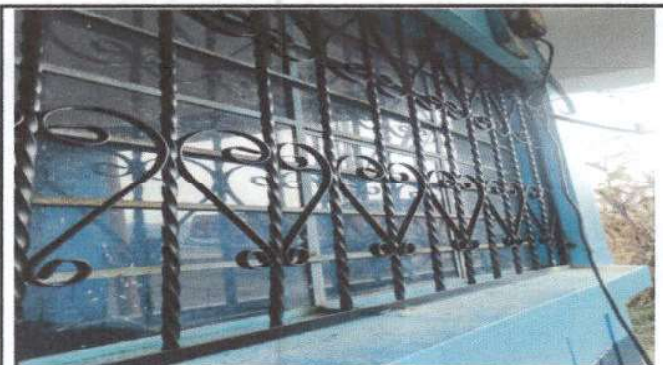
Foto 4: Sustitución de los balcones de las ventanas del establecimiento.

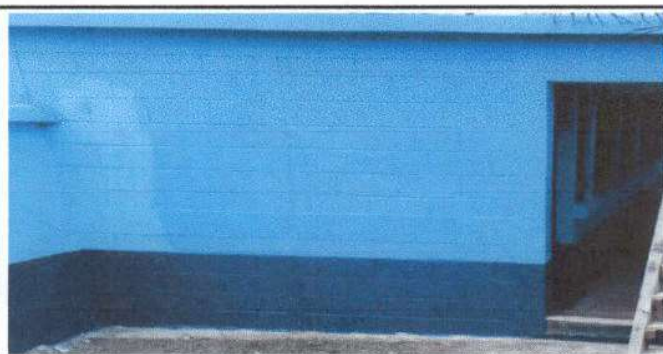
Foto 5: Sustitución de pintura en muros exteriores del Establecimiento.

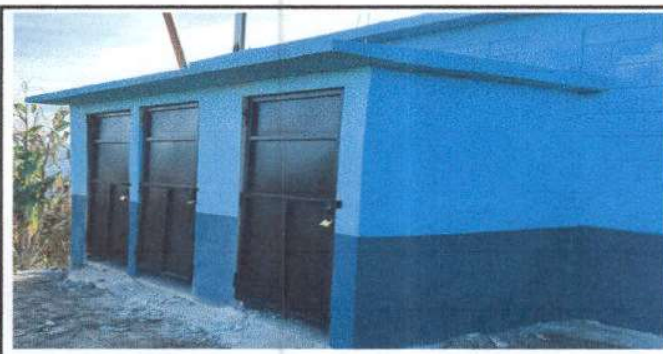
Foto 6: Sustitución de puertas en servicios sanitarios.
