SITUACIÓN DEFICIENCIAS DETERMINADA PREVIO

| NOMBRE DEL ESTABLECIMIENTO: | EODP Anexa a EORM | DIRECCIÓN DEL ESTABLECIMIENTO: | Cantón Valle Verde, Aldea Sanajabá |
| CÓDIGO DEL ESTABLECIMIENTO: | 12-07-0019-42 | FECHA: | 15/05/2024 |

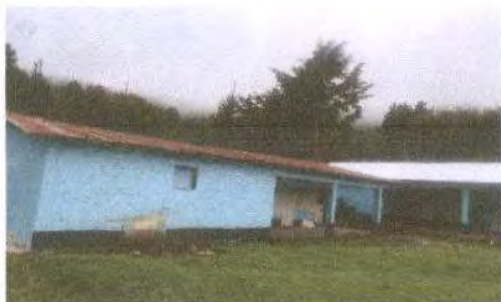
Foto 1: SUSTITUCION DE LAMINA, POR LAMINA TROQUELADA ALUZINC CALIBRE 26

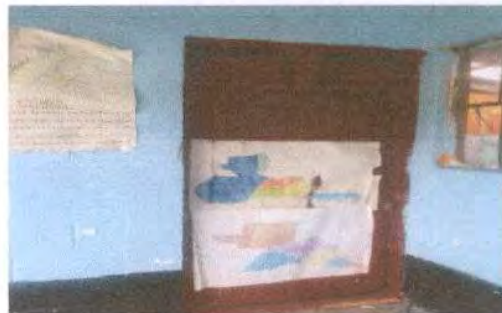
Foto 2: SUSTITUCION DE PUERTA DE MADERA POR METAL

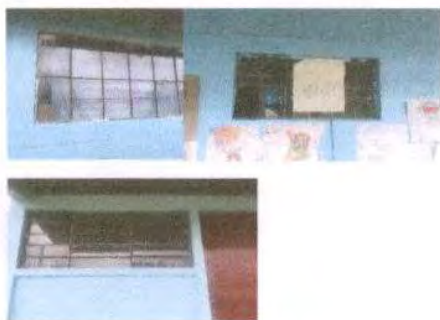
Foto 3: SUSTITUCION DE VENTANAS DE MADERA POR METAL MAS VIDRIO

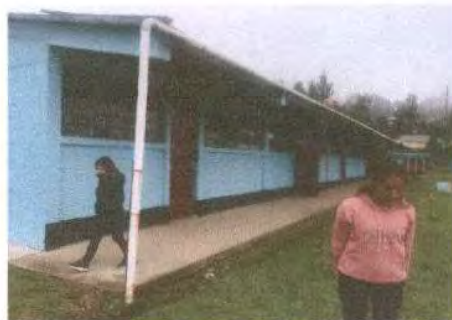
Foto 4: SUSTITUCION DE CANAL PVC

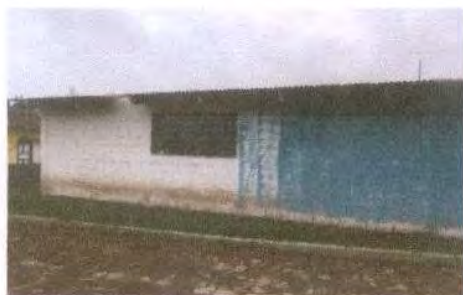
Foto 5: PINTURA EN MUROS EXTERIORES E INTERIORES

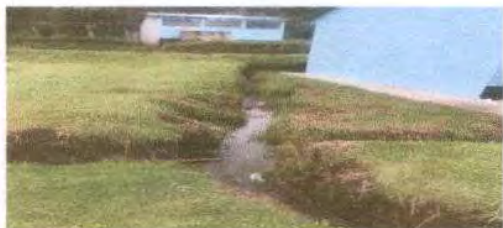
Foto 7: SUSTITUCION DE TUBERIA PVC LINEA PRINCIPAL AGUAS NEGRAS 3"

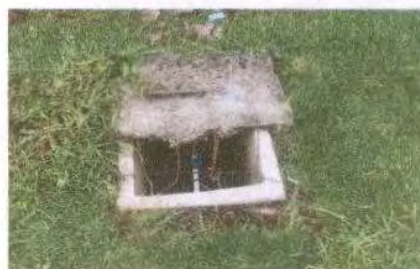
Foto 8: SUSTITUCION DE CAJA DE REGISTRO

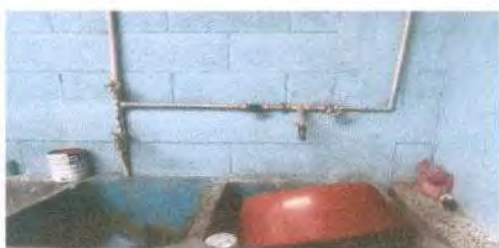
Foto 9: SUSTITUCION DE TUBERIA LINEA PRINCIPAL RED DE AGUA POTABLE

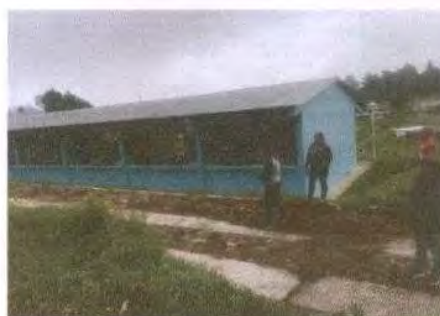
Foto 10: REPARACION DE LAMPARAS LED (INCLUYE CABLEADO)

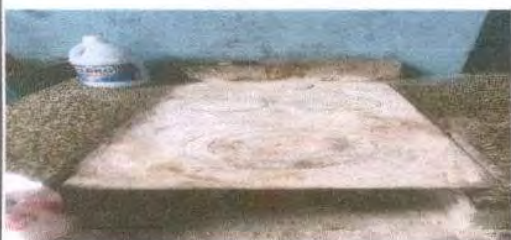
Foto 11: SUSTITUCION DE PLANCHAS DE METAL DE 3 HORNILLAS

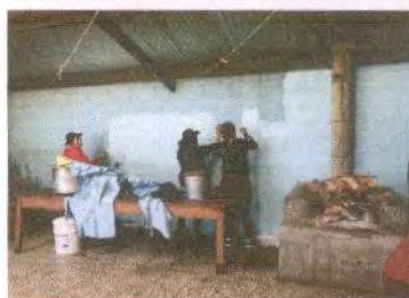
Foto 12: REPARACION DE CHIMENEA DE CONCRETO Y SUSTITUCION DE LAVATRASTOS

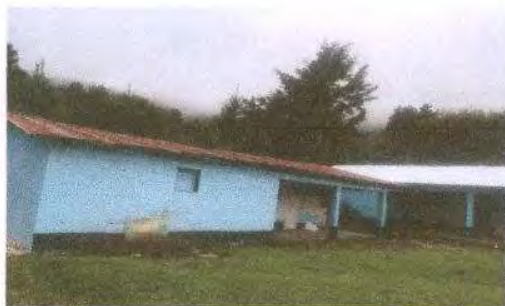
Foto 1: SUSTITUCION DE LAMINA, POR LAMINA TROQUELADA ALUZINC CALIBRE 26

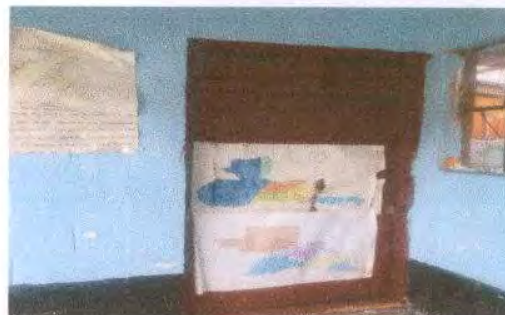
Foto 2: SUSTITUCION DE PUERTA DE MADERA POR METAL

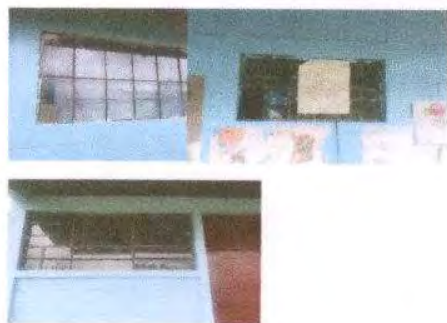
Foto 3: SUSTITUCION DE VENTANAS DE MADERA POR METAL MAS VIDRIO

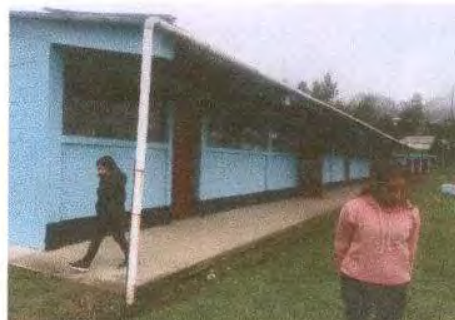
Foto 4: SUSTITUCION DE CANAL PVC

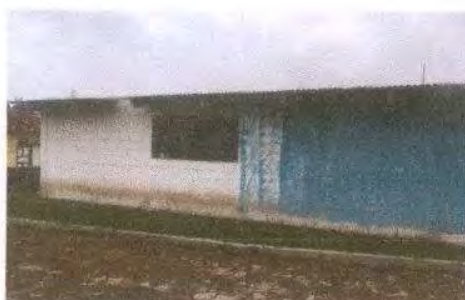
Foto 5: PINTURA EN MUROS EXTERIORES E INTERIORES

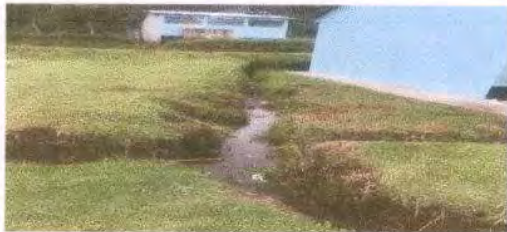
Foto 7: SUSTITUCION DE TUBERIA PVC LINEA PRINCIPAL AGUAS NEGRAS 3"

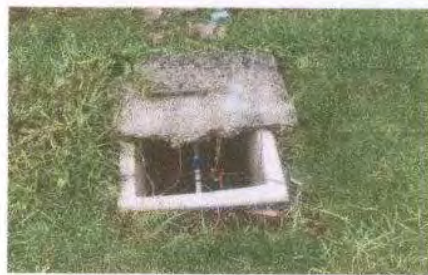
Foto 8: SUSTITUCION DE CAJA DE REGISTRO

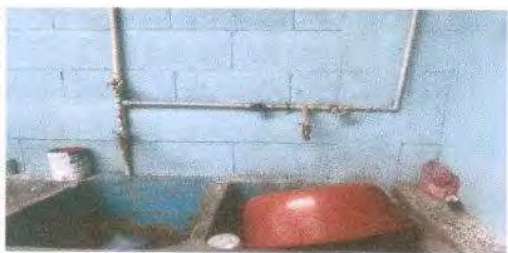
Foto 9: SUSTITUCION DE TUBERIA LINEA PRINCIPAL RED DE AGUA POTABLE

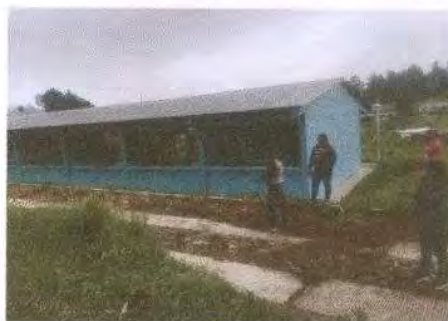
Foto 10: REPARACION DE LAMPARAS LED (INCLUYE CABLEADO)

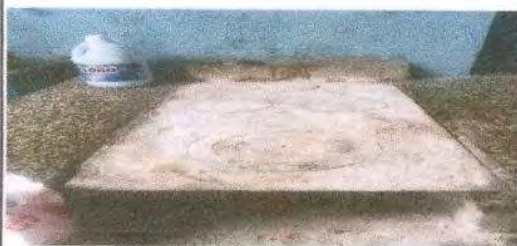
Foto 11: SUSTITUCION DE PLANCHAS DE METAL DE 3 HORNILLAS

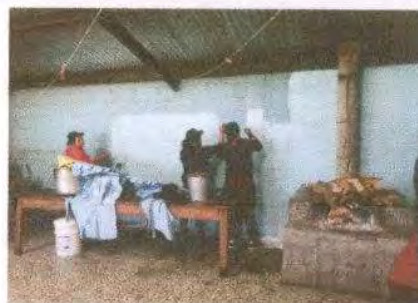
Foto 12: REPARACION DE CHIMENEA DE CONCRETO Y SUSTITUCION DE LAVATRASTOS

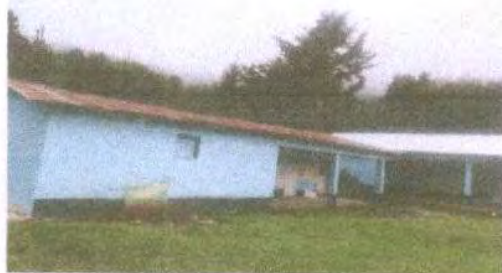
Foto 1: SUSTITUCION DE LAMINA, POR LAMINA TROQUELADA ALUZINC CALIBRE 26

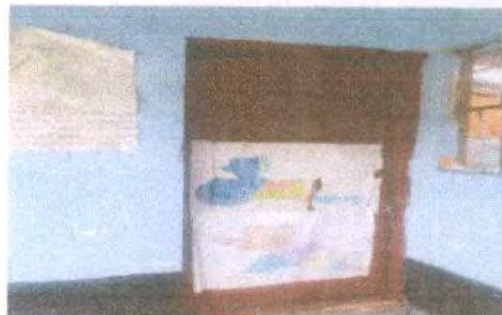
Foto 2: SUSTITUCION DE PUERTA DE MADERA POR METAL

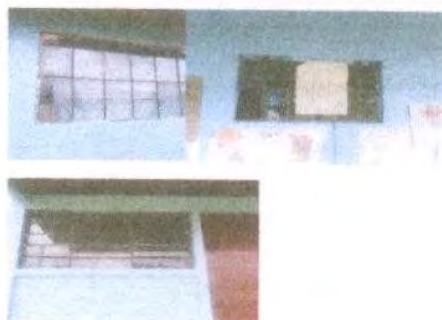
Foto 3: SUSTITUCION DE VENTANAS DE MADERA POR METAL MAS VIDRIO

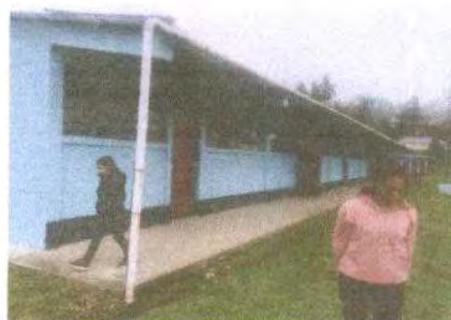
Foto 4: SUSTITUCION DE CANAL PVC

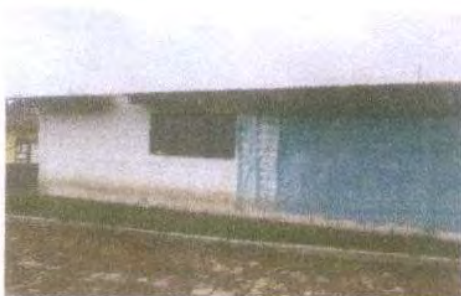
Foto 5: PINTURA EN MUROS EXTERIORES E INTERIORES

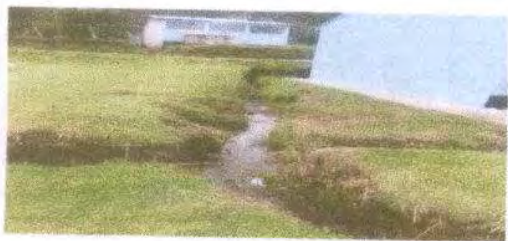
Foto 7: SUSTITUCION DE TUBERIA PVC LINEA PRINCIPAL AGUAS NEGRAS 3"

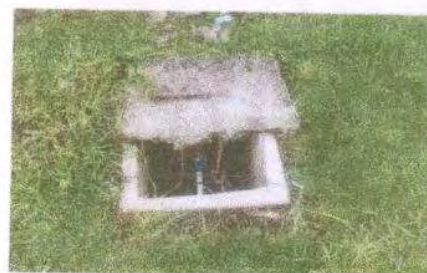
Foto 8: SUSTITUCION DE CAJA DE REGISTRO

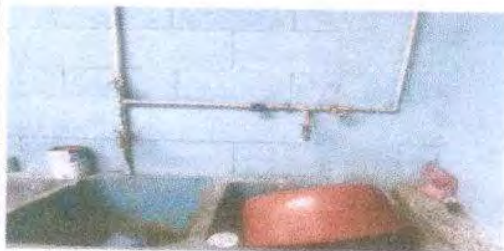
Foto 9: SUSTITUCION DE TUBERIA LINEA PRINCIPAL RED DE AGUA POTABLE

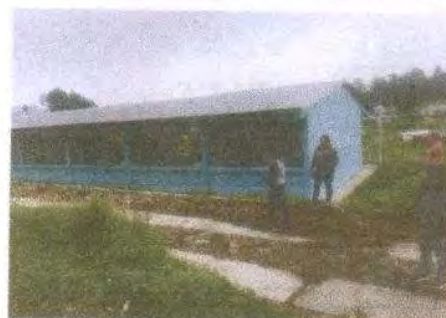
Foto 10: REPARACION DE LAMPARAS LED (INCLUYE CABLEADO)

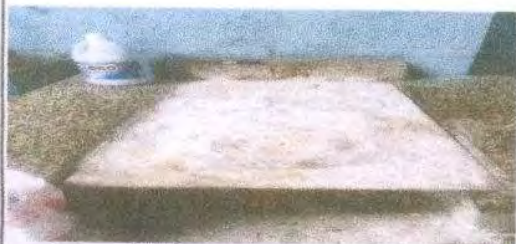
Foto 11: SUSTITUCION DE PLANCHAS DE METAL DE 3 HORNILLAS

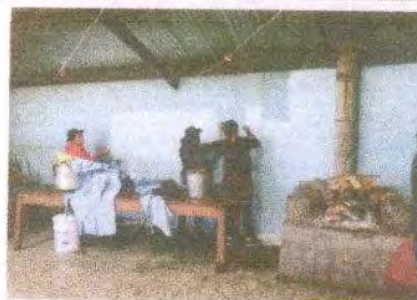
Foto 12: REPARACION DE CHIMENEA DE CONCRETO Y SUSTITUCION DE LAVATRASTOS
