SITUACIÓN DEFICIENCIAS DETERMINADAS

| NOMBRE DEL ESTABLECIMIENTO: | Escuela Oficial Rural Mixta | DIRECCIÓN DEL ESTABLECIMIENTO: | Colonia Nueva Independencia, Aldea Chequin |
| CÓDIGO DEL ESTABLECIMIENTO: | 12-07-0050-43 | FECHA: | 26/02/2024 |

REGISTRO FOTOGRÁFICO  
PROGRAMA DE MANTENIMIENTO DE EDIFICIOS ESCOLARES PÚBLICOS

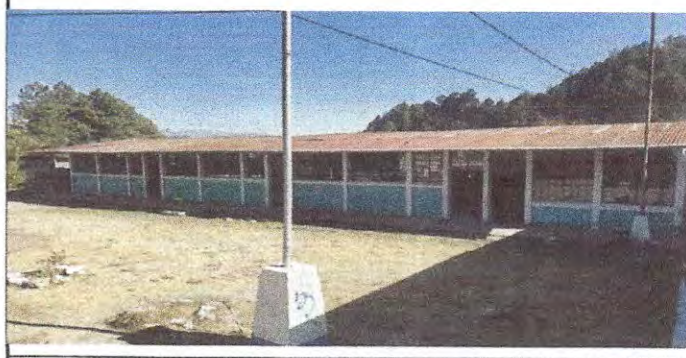
Foto 2: En la se observa la lámina del techo que será sustituido por lámina troquelada aluzinc calibre 26 que será de 306.99 mts cuadrados

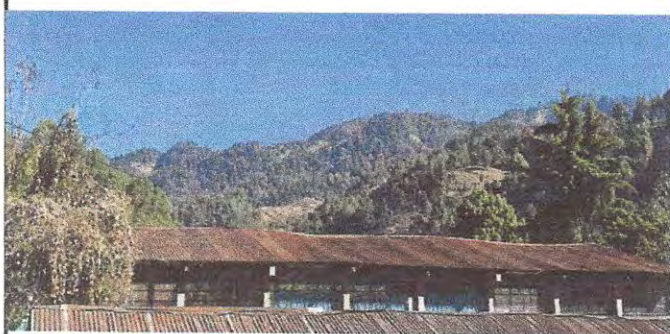
Foto 3: En la foto se observa la parte de a tras del techo de la cuela que se sustituirá

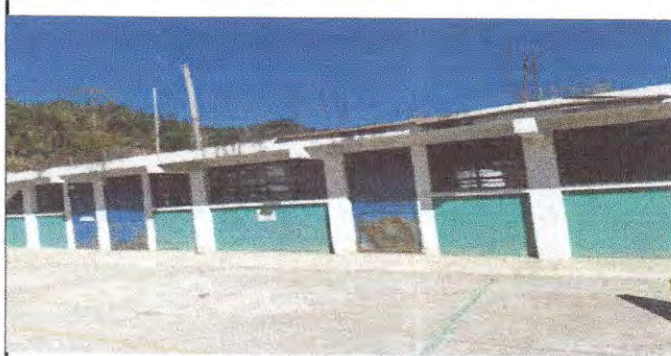
Foto 4: En la foto se observa las puertas a sustituir 7.434 mts cuadrados

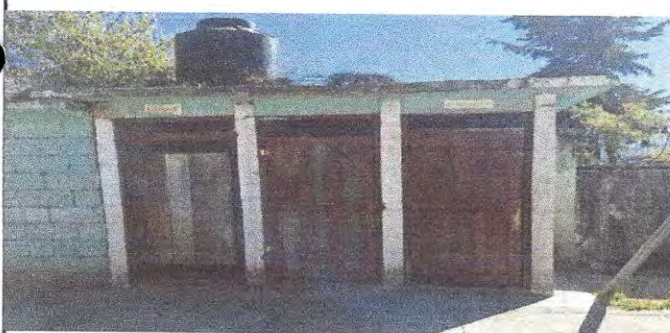
Foto 5: Sustitución de puertas del servicio sanitario de 6 mts cuadreados

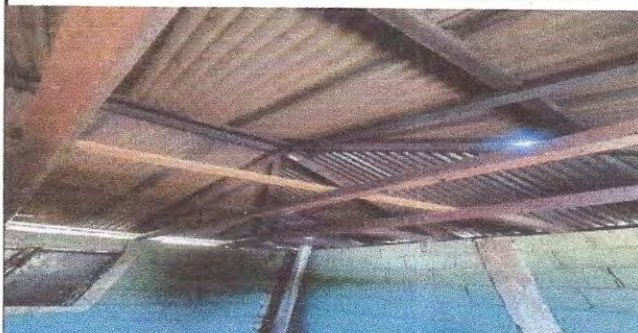
Foto 6: En esta foto se observa la parte interior de techo de la escuela que se sustituir

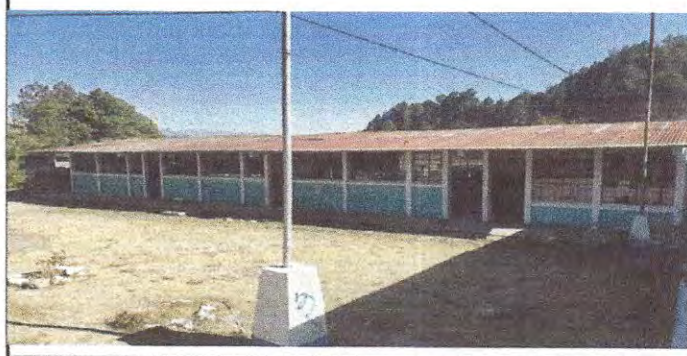
Foto 2: En la se observa la lámina del techo que será sustituido por lámina troquelada aluzinc calibre 26 que será de 306.99 mts cuadrados

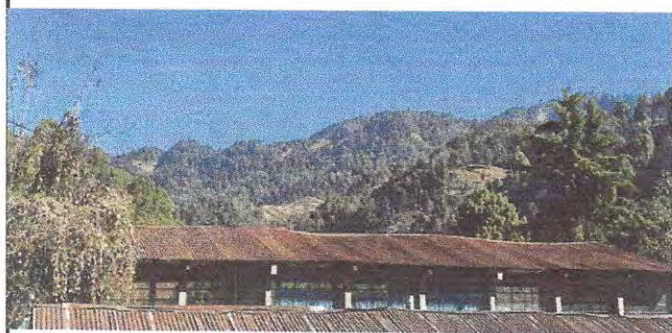
Foto 3: En la foto se observa la parte de a tras del techo de la cuela que se sustituirá

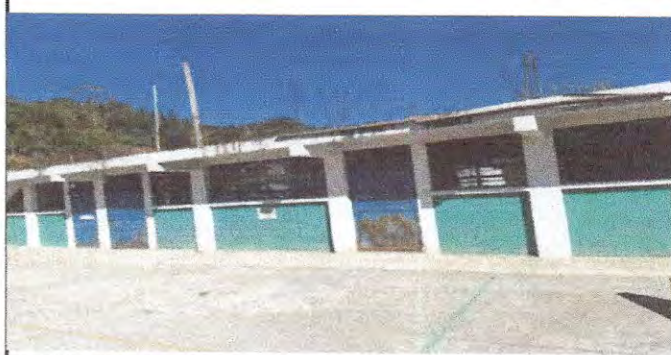
Foto 4: En la foto se observa las puertas a sustituir 7.434 mts cuadrados

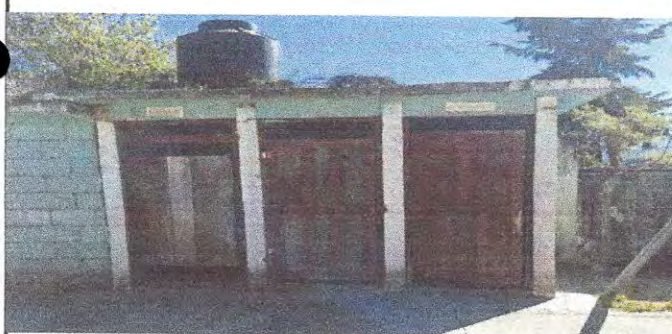
Foto 5: Sustitución de puertas del servicio sanitario de 6 mts cuadrados

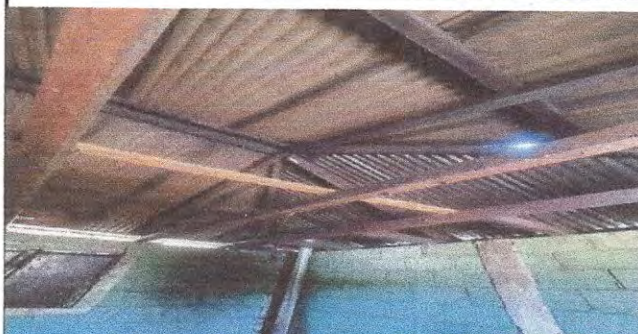
Foto 6: En esta foto se observa la parte interior de techo de la escuela que se sustituir

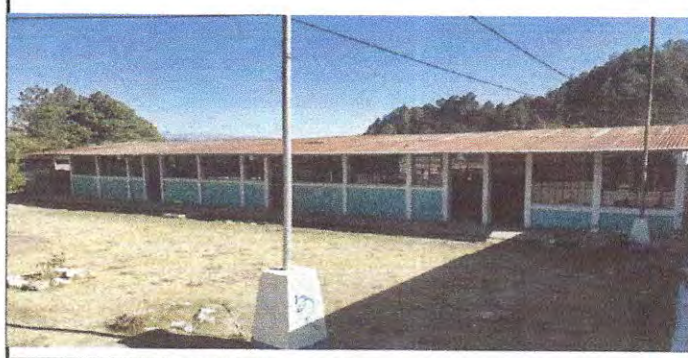
Foto 2: En la se observa la lámina del techo que será sustituido por lámina troquelada aluzinc calibre 26 que será de 306.99 mts cuadrados

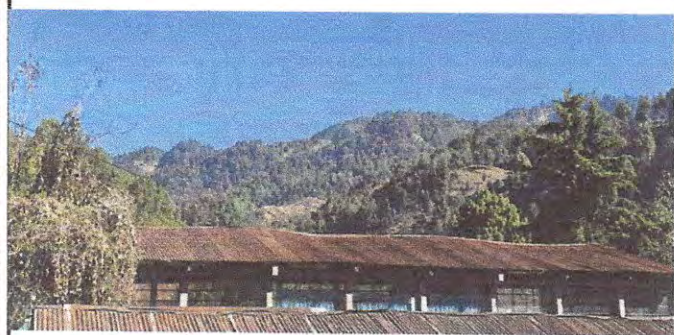
Foto 3: En la foto se observa la parte de a tras del techo de la cuela que se sustituirá

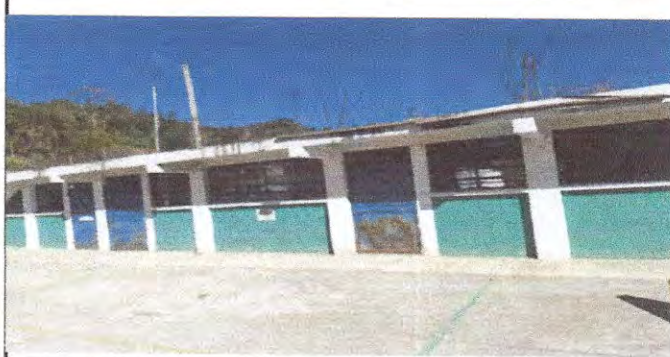
Foto 4: En la foto se observa las puertas a sustituir 7.434 mts cuadrados

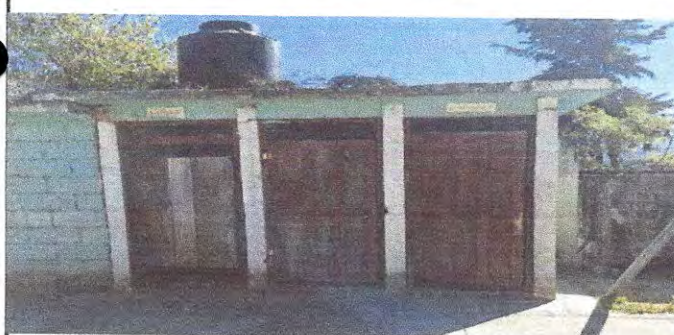
Foto 5: Sustitución de puertas del servicio sanitario de 6 mts cuadrados

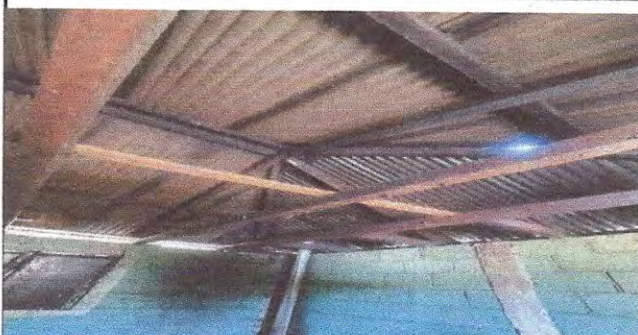
Foto 6: En esta foto se observa la parte interior de techo de la escuela que se sustituir
