Ministerio de Educación  
Guatemala

REGISTRO FOTOGRÁFICO  
PROGRAMA DE MANTENIMIENTO DE EDIFICIOS ESCOLARES PÚBLICOS

| NOMBRE DEL ESTABLECIMIENTO: | Escuela Oficial Rural Mixta | DIRECCIÓN DEL ESTABLECIMIENTO: | Colonia Nueva Independencia, Aldea Chequín |
| CÓDIGO DEL ESTABLECIMIENTO: | 12-07-0050-43 | FECHA: | 20/05/2024 |

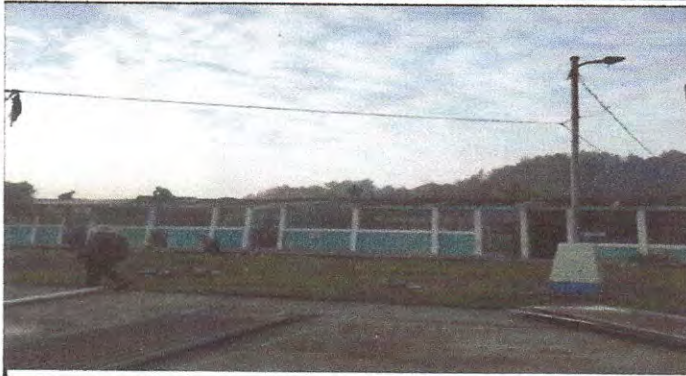
Foto 1: En la foto se observa el frente del centro educativo, la descinstalación de la lámina existente

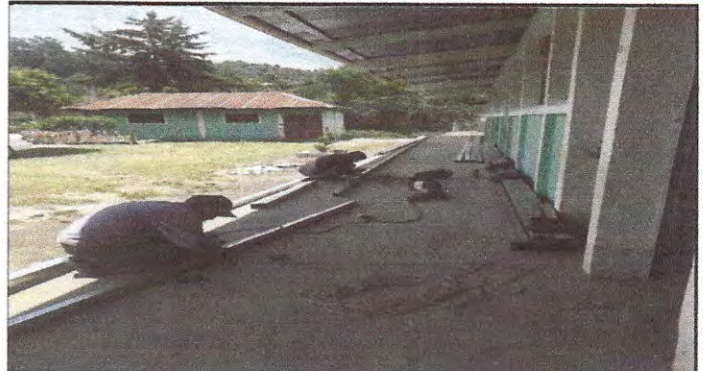
Foto 2: En la foto se observa el herrero que esta soldando los tubos de metal galvanizado para instalación del soporte la lámina troquelada calibre 26

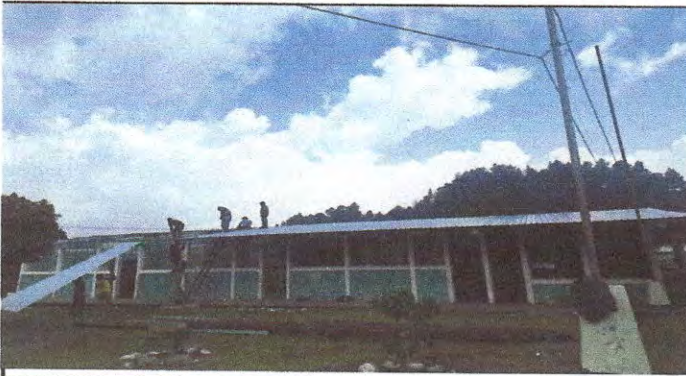
Foto 3: En la foto se observa la instalación de la lámina troquelada aluzinc calibre 26.

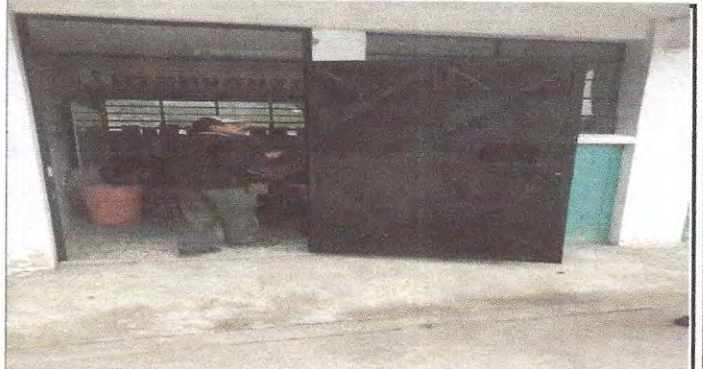
Foto 4: En la foto se observa el herrero que esta pintando unos rayones de la puerta, se ha provocado por el transpor al establecimiento.

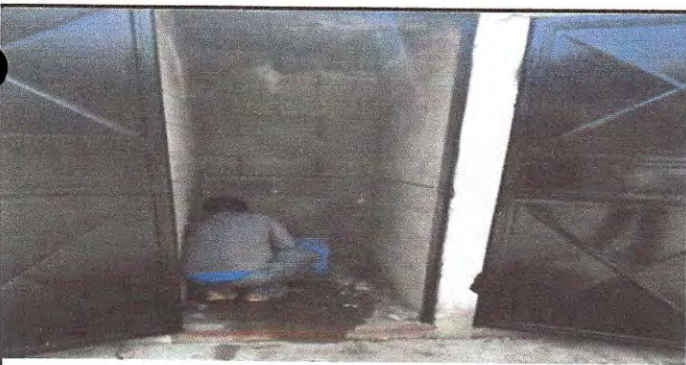
Foto 5: en esta foto se observa el albañil descinstalado la tasa existente, uno de los tres sanitarios

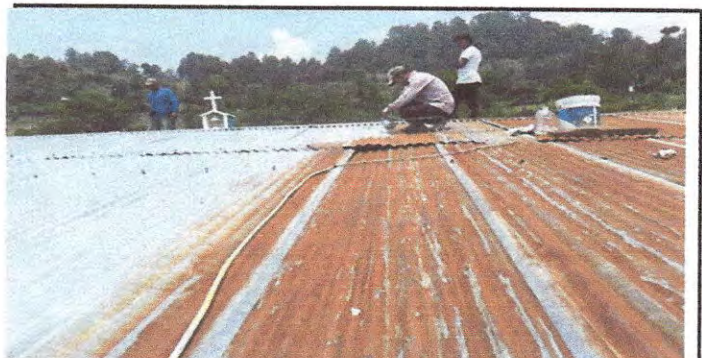
Foto 6: En esta foto se observa el herrero que esta pintando la lámina de un modulo del establecimiento, que no fue posible cambiarla.

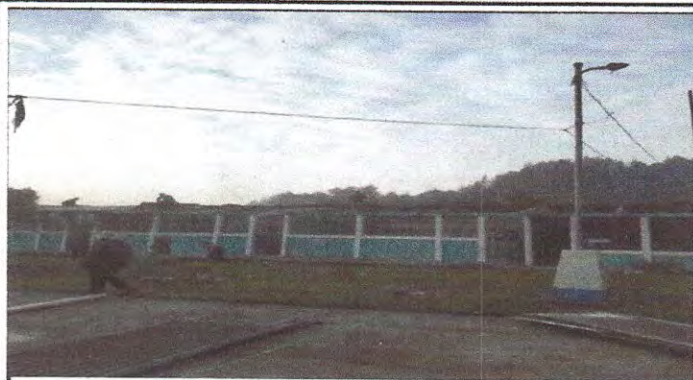
Foto 1: En la foto se observa el frente del centro educativo, la descinstalación de la lámina existente

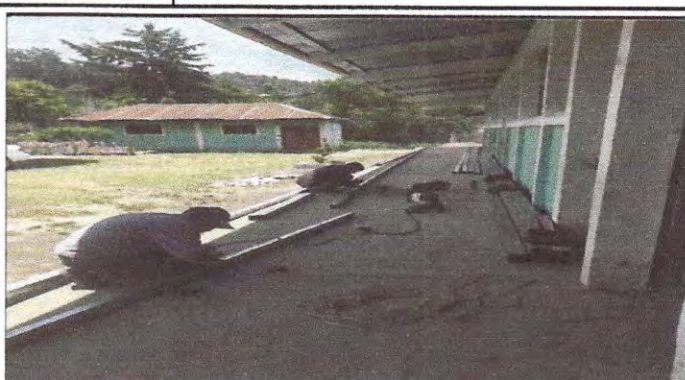
Foto 2: En la foto se observa el herrero que esta soldando los tubos de metal galvanizado para instalación del soporte la lámina troquelada calibre 26

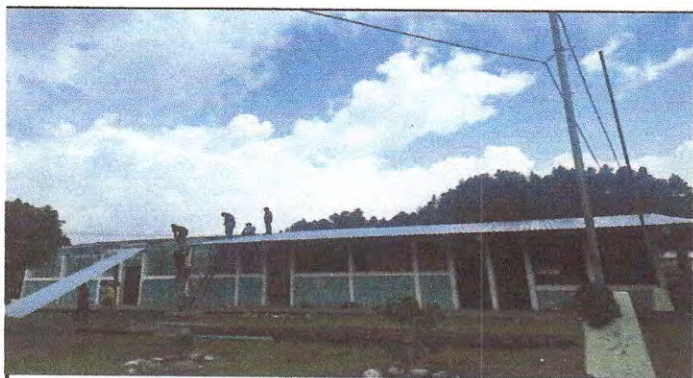
Foto 3: En la foto se observa la instalación de la lámina troquelada aluzinc calibre 26.

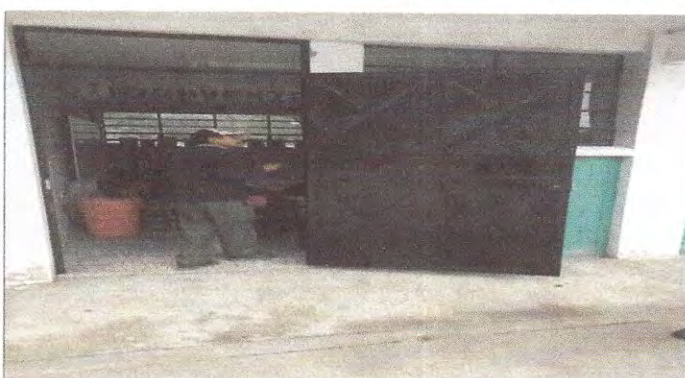
Foto 4: En la foto se observa el herrero que esta pintando unos rayones de la puerta, se ha provocado por el transpor al establecimiento.

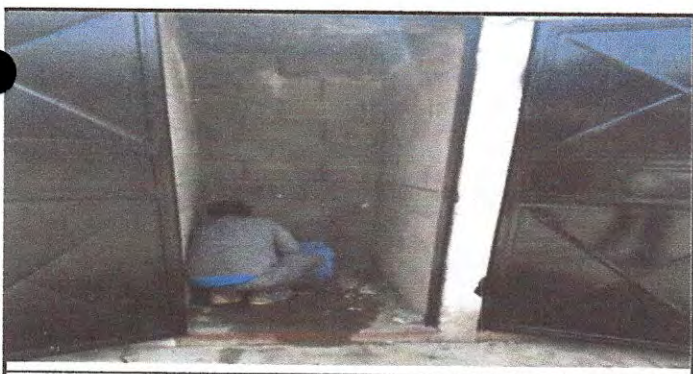
Foto 5: en esta foto se observa el albañil descinstalado la tasa existente, uno de los tres sanitarios

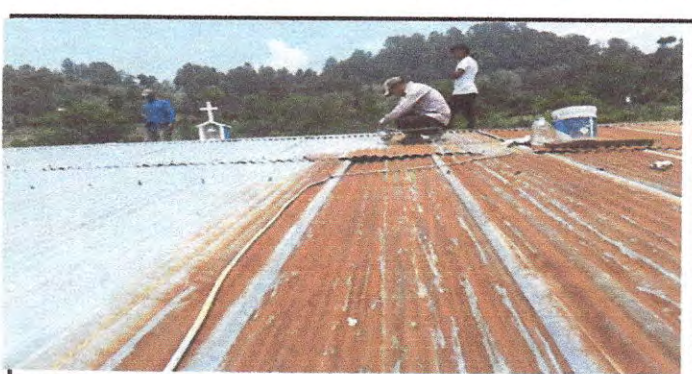
Foto 6: En esta foto se observa el herrero que esta pintando la lámina de un modulo del establecimiento, que no fue posible cambiarla.

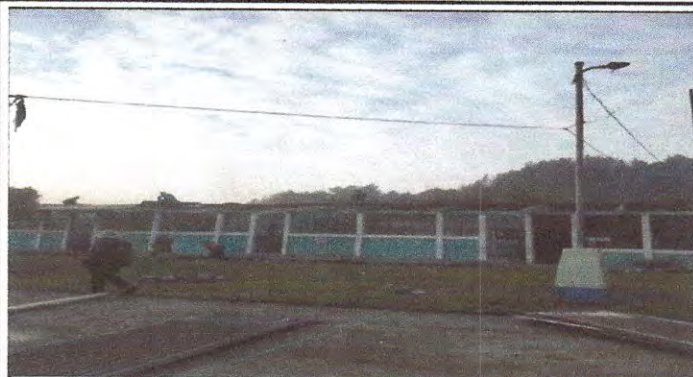
Foto 1: En la foto se observa el frente del centro educativo, la descinstalación de la lámina existente

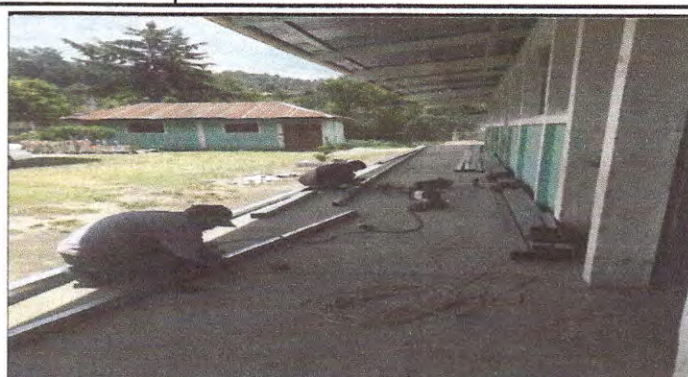
Foto 2: En la foto se observa el herrero que esta soldando los tubos de metal galvanizado para instalación del soporte la lámina troquelada calibre 26

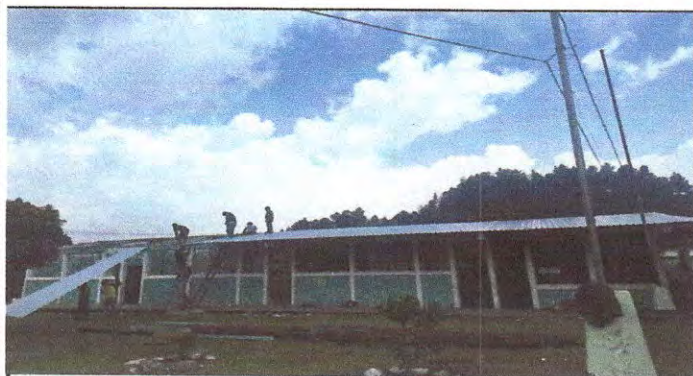
Foto 3: En la foto se observa la instalación de la lámina troquelada aluzinc calibre 26.

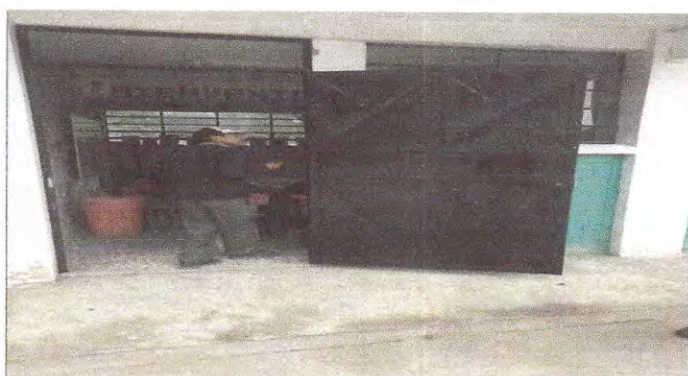
Foto 4: En la foto se observa el herrero que esta pintando unos rayones de la puerta, se ha provocado por el transpor al establecimiento.

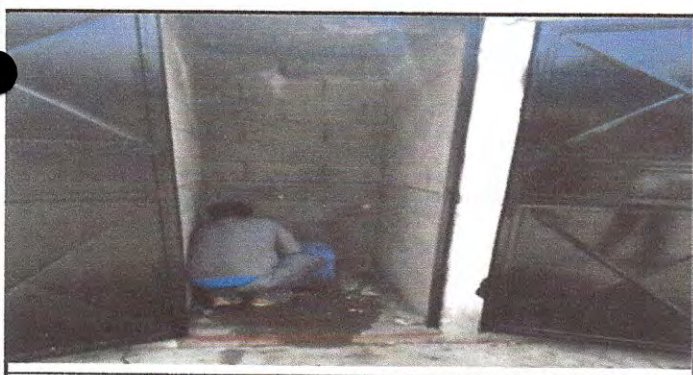
Foto 5: en esta foto se observa el albañil descinstalado la tasa existente, uno de los tres sanitarios

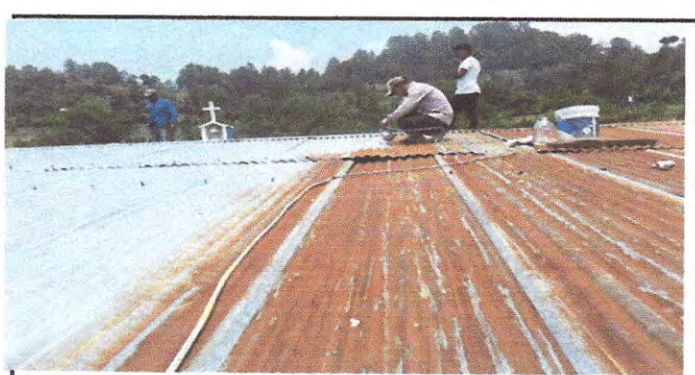
Foto 6: En esta foto se observa el herrero que esta pintando la lámina de un modulo del establecimiento, que no fue posible cambiarla.
