SITUACIÓN DEFICIENCIAS DETERMINADAS

| NOMBRE DEL ESTABLECIMIENTO: | Escuela Oficial Rural Mixta | DIRECCIÓN DEL ESTABLECIMIENTO: | Colonia Nueva Independencia, Aldea Chequín |
| CÓDIGO DEL ESTABLECIMIENTO: | 12-07-0050-43 | FECHA: | 14/06/2024 |

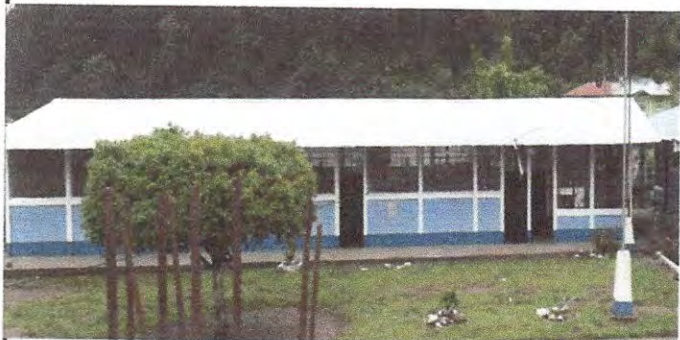
Foto 1: En la foto se observa el frente del centro educativo ya instalada la lámina troquelada aluzinc calibre 26

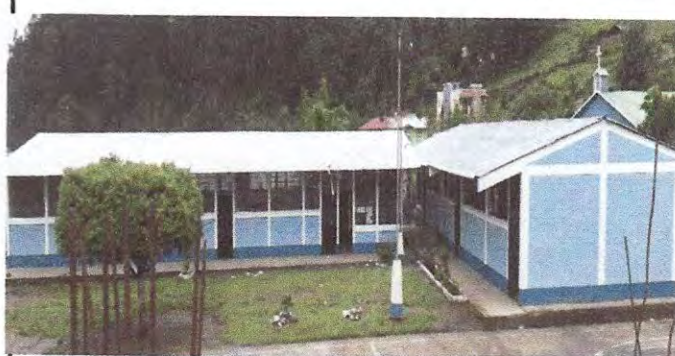
Foto 2: En la se observa la lámina del techo que fue sustituido por lámina troquelada aluzinc calibre 26 que será de 279.50 mts cuadrados y en modulo que se pinto la lámina

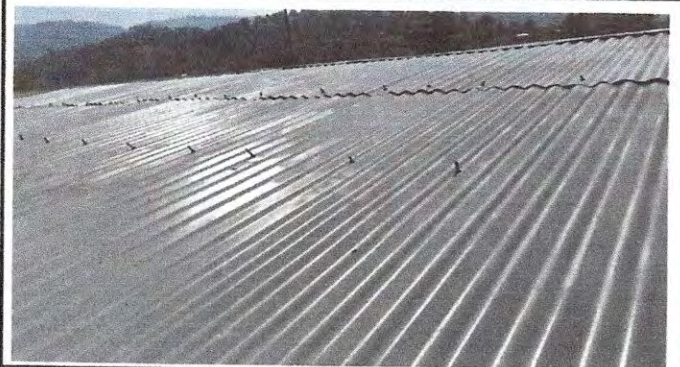
Foto 3: En la foto se observa el techo de la cuela que se pinto con el sobrante del reglón de sustitución de inodoro.

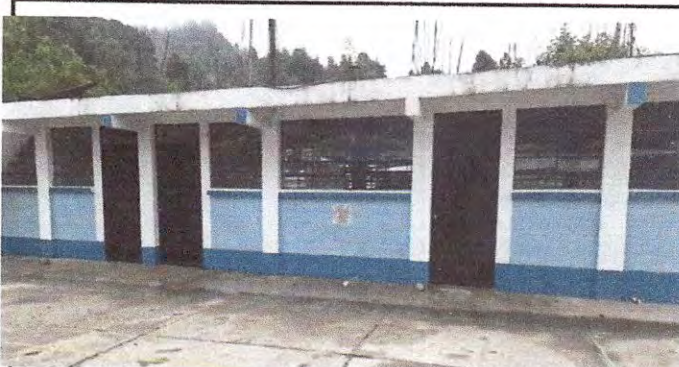
Foto 4: En la foto se observa las puertas a que se sustituyeron

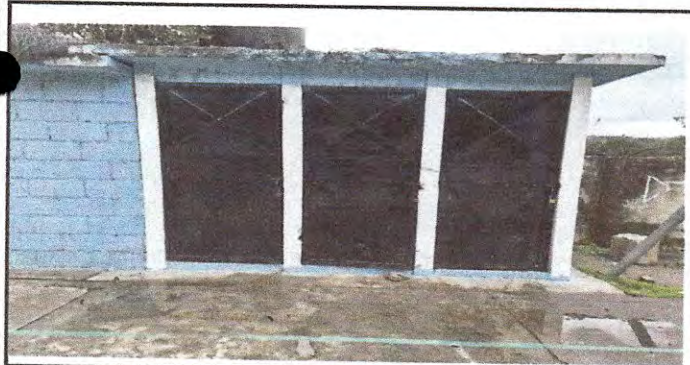
Foto 5: en esta foto se observa las puertas que fueron sustituidas de del servicio sanitario de 6 mts cuadrados

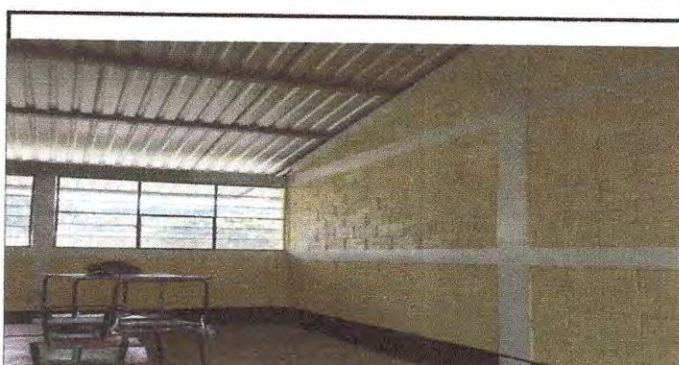
Foto 6: En esta foto se observa la parte interior de techo de la escuela que se sustituyeron las existentes por láminas troqueladas aluxinc Calibre 26

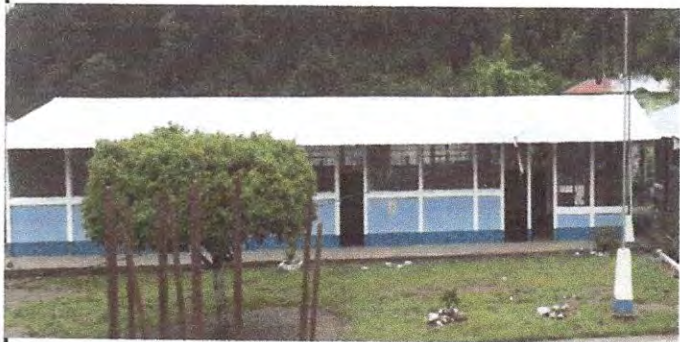
Foto 1: En la foto se observa el frente del centro educativo ya instalada la lámina troquelada aluzinc calibre 26

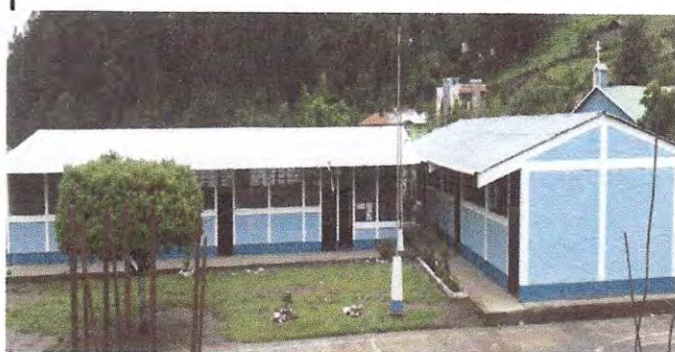
Foto 2: En la se observa la lámina del techo que fue sustituido por lámina troquelada aluzinc calibre 26 que será de 279.50 mts cuadrados y en modulo que se pinto la lámina

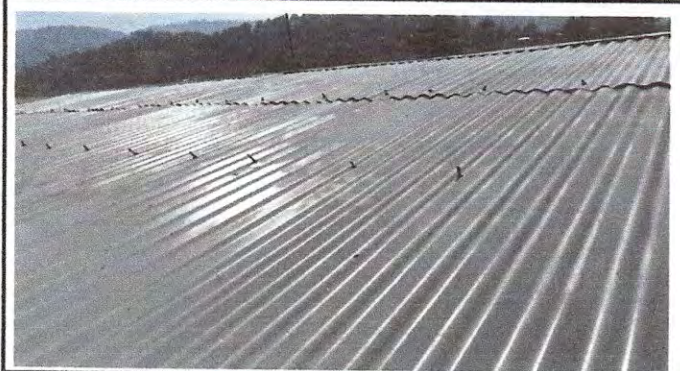
Foto 3: En la foto se observa el techo de la cuela que se pinto con el sobrante del reglón de sustitución de inodoro.

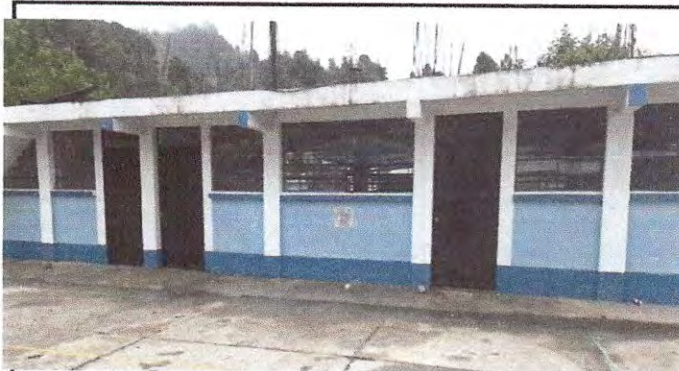
Foto 4: En la foto se observa las puertas a que se sustituyeron

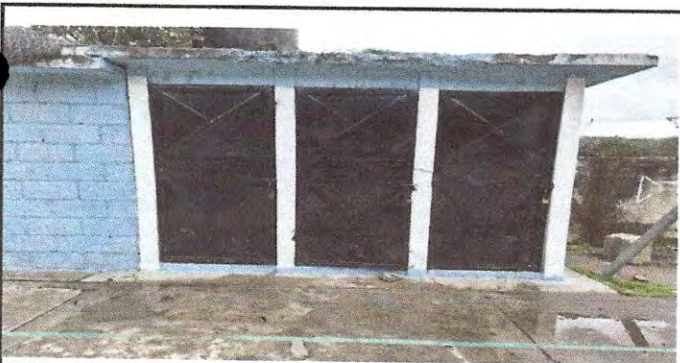
Foto 5: en esta foto se observa las puertas que fueron sustituidas de del servicio sanitario de 6 mts cuadrados

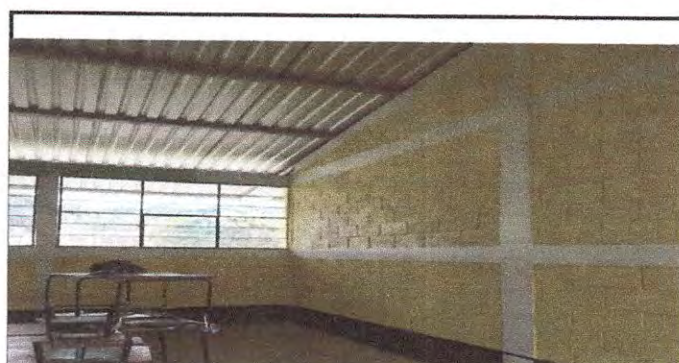
Foto 6: En esta foto se observa la parte interior de techo de la escuela que se sustituyeron las existentes por láminas troqueladas aluxinc Calibre 26

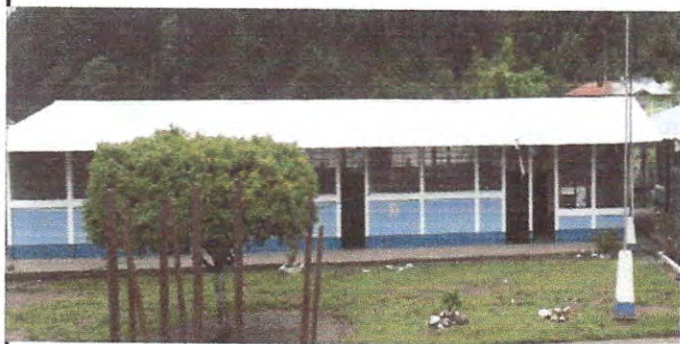
Foto 1: En la foto se observa el frente del centro educativo ya instalada la lámina troquelada aluzinc calibre 26

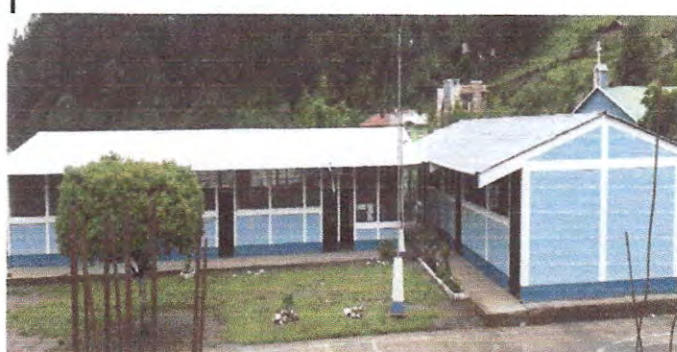
Foto 2: En la se observa la lámina del techo que fue sustituido por lámina troquelada aluzinc calibre 26 que será de 279.50 mts cuadrados y en modulo que se pinto la lámina

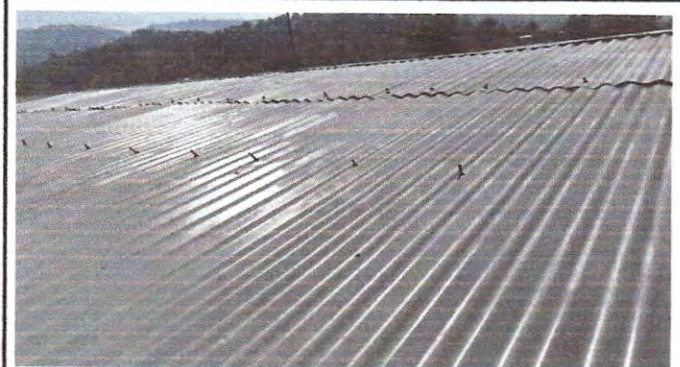
Foto 3: En la foto se observa el techo de la cuela que se pinto con el sobrante del reglón de sustitución de inodoro.

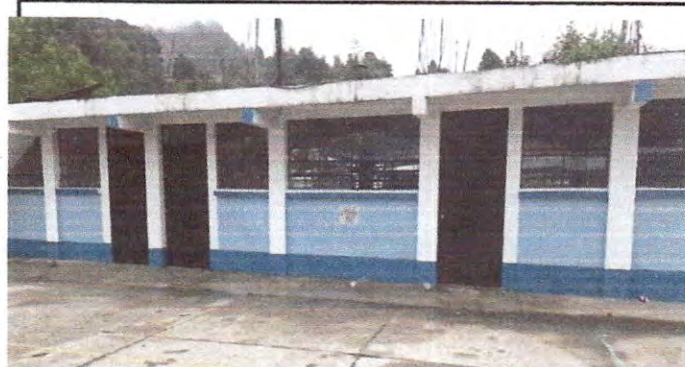
Foto 4: En la foto se observa las puertas a que se sustituyeron

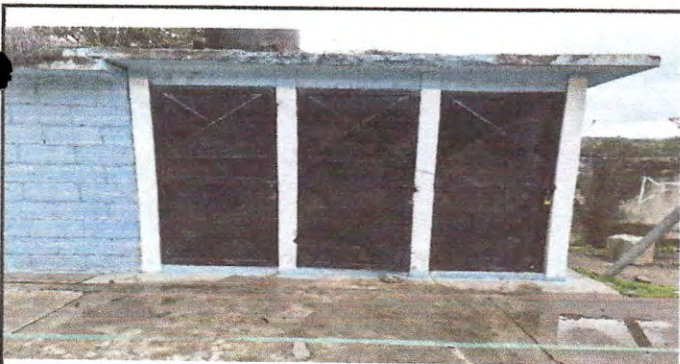
Foto 5: en esta foto se observa las puertas que fueron sustituidas de del servicio sanitario de 6 mts cuadrados

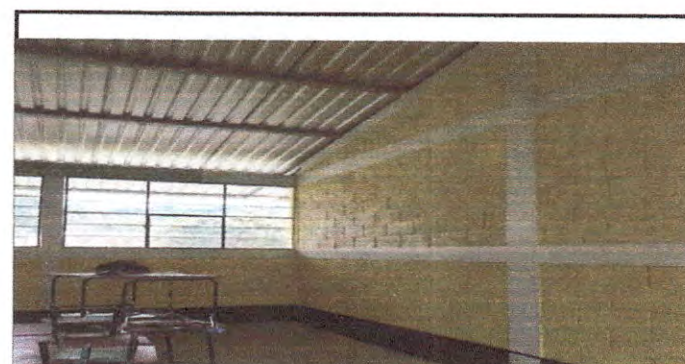
Foto 6: En esta foto se observa la parte interior de techo de la escuela que se sustituyeron las existentes por láminas troqueladas aluxinc Calibre 26
