SITUACIÓN DEFICIENCIAS DETERMINADAS

| NOMBRE DEL ESTABLECIMIENTO: | E.O.R.M. | DIRECCIÓN DEL ESTABLECIMIENTO: | Caserío Nueva Reforma, aldea Sanajabá |
| CÓDIGO DEL ESTABLECIMIENTO: | 12-07-0096-43 | FECHA: | 09/12/2024 |

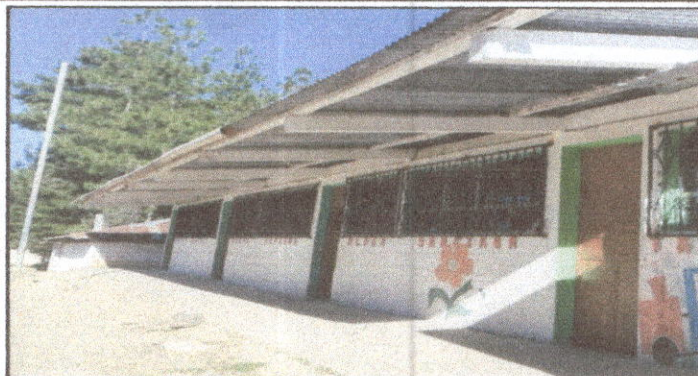
Foto 1: parte de enfrente fabricacion e instalacion de balcones de hierro en ventanas MODULO 1

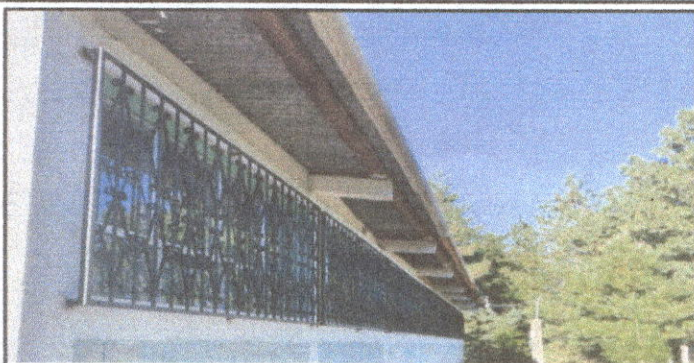
Foto 2: parte de atrás y fabricacion e instalacion de balcones en ventanas MODULO1

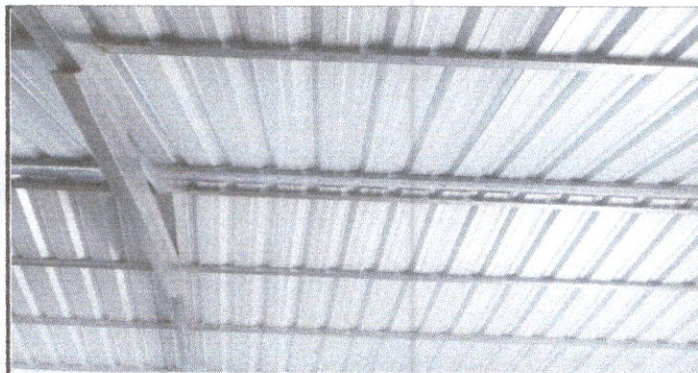
Foto 3: Sustitucion de estructura de soporte de madera por metal MODULO 2

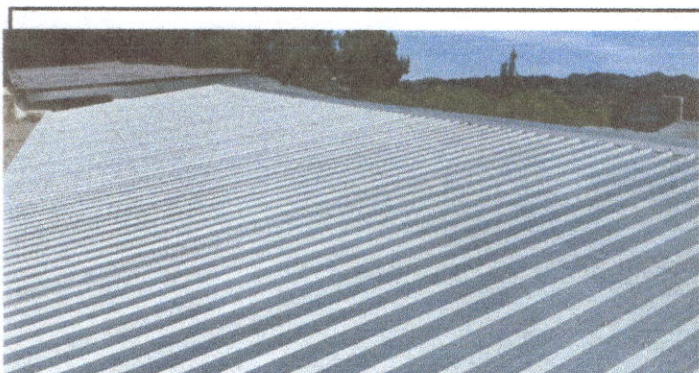
Foto 5: Sustitucion de lamina troquelada aluzinc calibre 26 MODULO 2

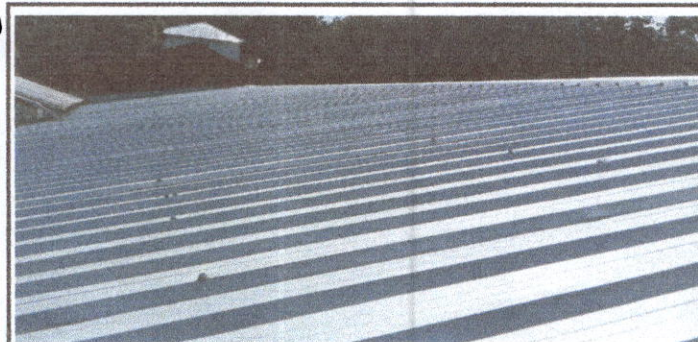
Foto 6: Sustitucion de capote de lamina por lamina troquelada MODULO 2
