# REGISTRO FOTOGRÁFICO PROGRAMA DE MANTENIMIENTO DE EDIFICIOS ESCOLARES PÚBLICOS

SITUACIÓN DEFICIENCIAS DETERMINADAS

| NOMBRE DEL ESTABLECIMIENTO: | EORM | DIRECCIÓN DEL ESTABLECIMIENTO: | Caserio Yerba Buena Aldea Sujchay |
| CÓDIGO DEL ESTABLECIMIENTO: | 12-07-0097-43 | FECHA: | 18/09/2024 |

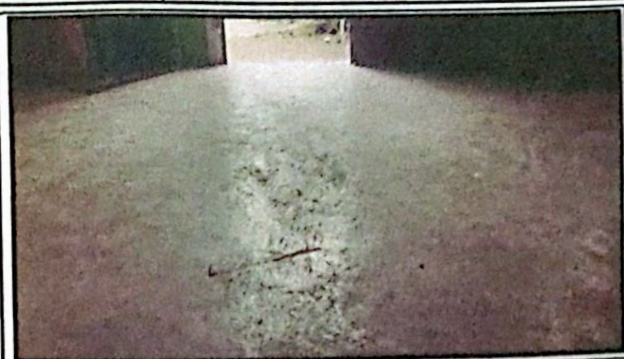
Foto 7: piso con grietas

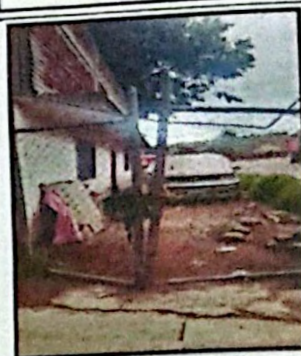
Foto 8: Porton en mal estado

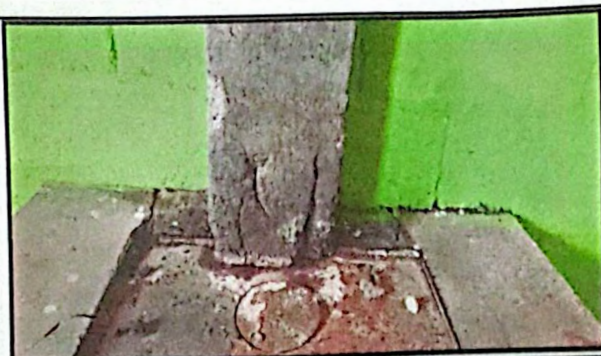
Foto 9: chimenea agrietada

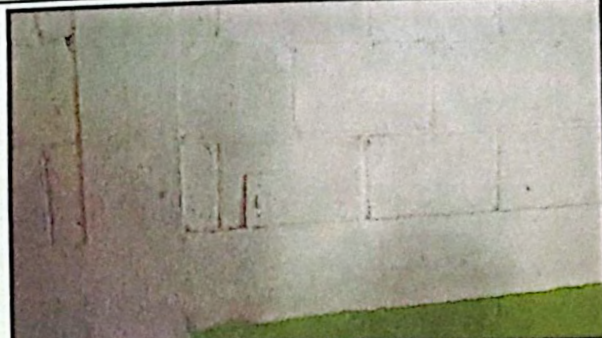
Foto 10: pared humeda

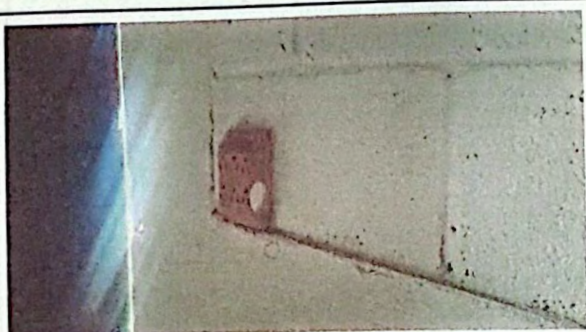
Foto 11: tomacorriente en mal estado

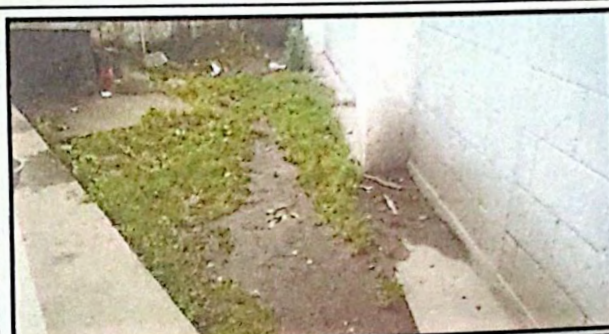
Foto 12: piso con acumulacion de charcos.

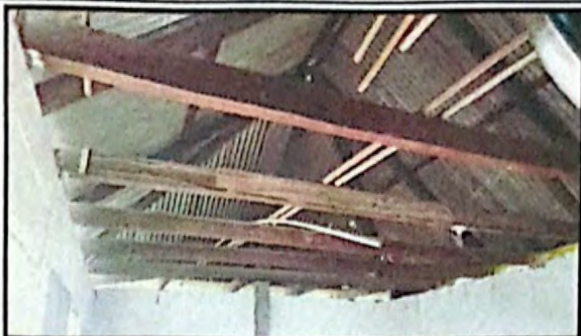
Foto 1: la madera en mal estado por la polilla

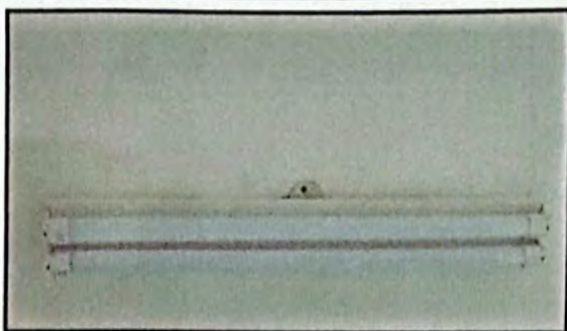
Foto 3: lampara quemada

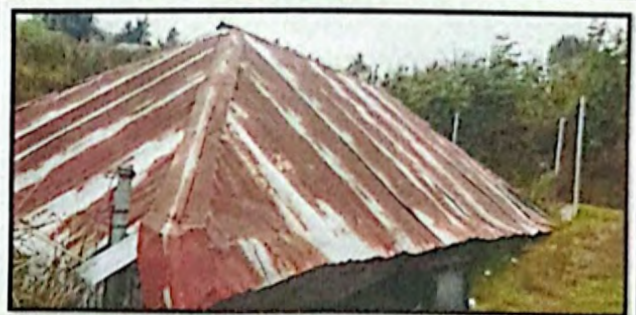
Foto 4: lamina oxidada

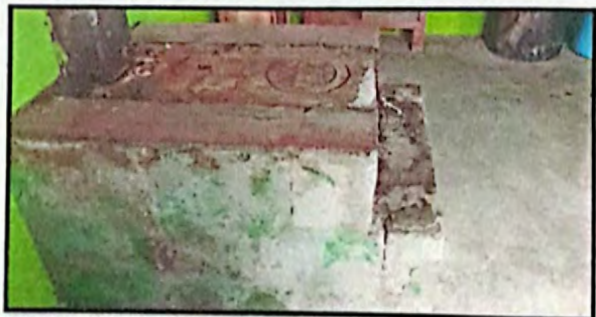
Foto 5: plancha en mal estado agrietadas

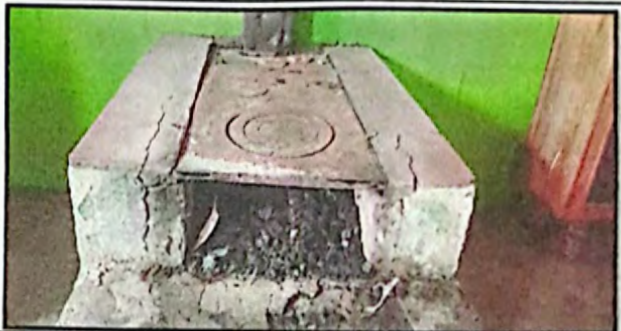
Foto 6: plancha pandeada y rota
