# REGISTRO FOTOGRÁFICO PROGRAMA DE MANTENIMIENTO DE EDIFICIOS ESCOLARES PÚBLICOS

PRA-FOR-123  
Versión 1

| NOMBRE DEL ESTABLECIMIENTO: | EORM | DIRECCIÓN DEL ESTABLECIMIENTO: | Caserío Yerba Buena Aldea Sujchay |
| CÓDIGO DEL ESTABLECIMIENTO: | 12-07-0097-43 | FECHA: | 18/11/2024 |

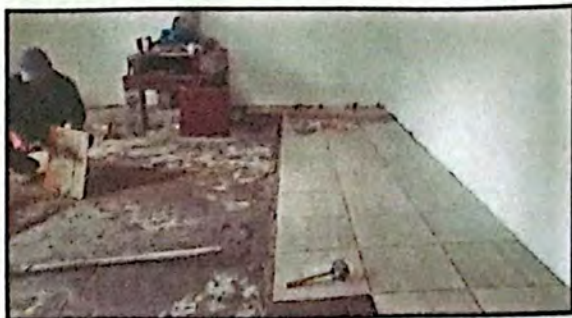
Foto 7: Colocando piso ceramico

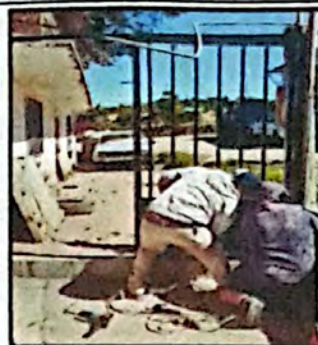
Foto 8: Instalando porton

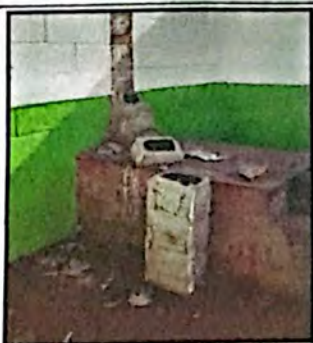
Foto 9: colocando chimeneas

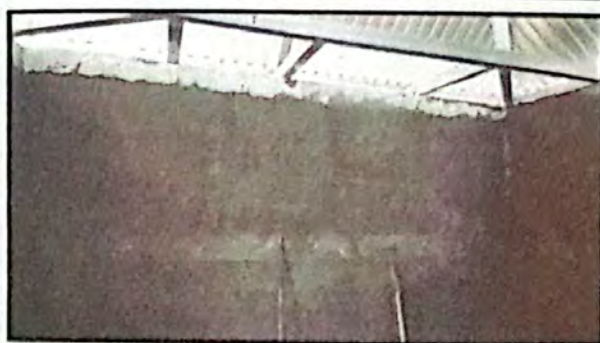
Foto 10: Repellando paredes

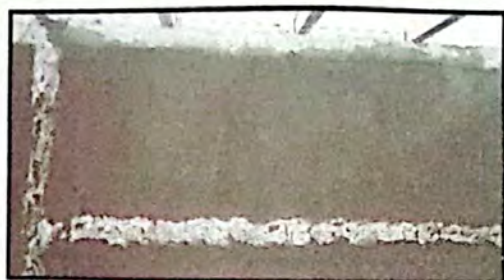
Foto 11: cambios de tomacorrientes

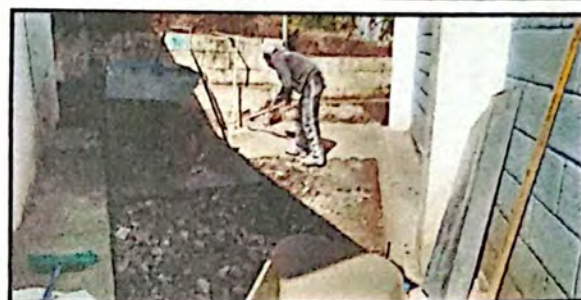
Foto 12: Reparacion de patio

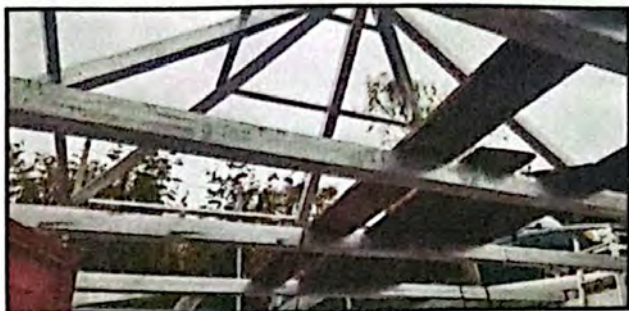
Foto 1: Instalando soporte de metal

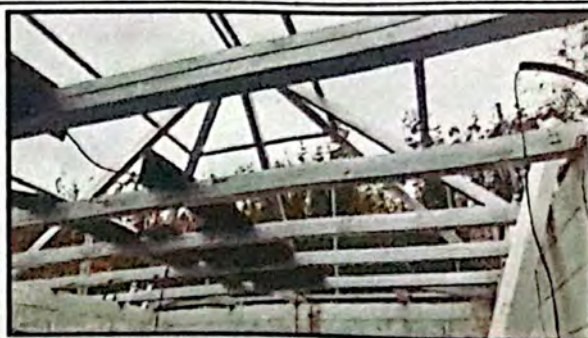
Foto 2: Sustitucion de focos

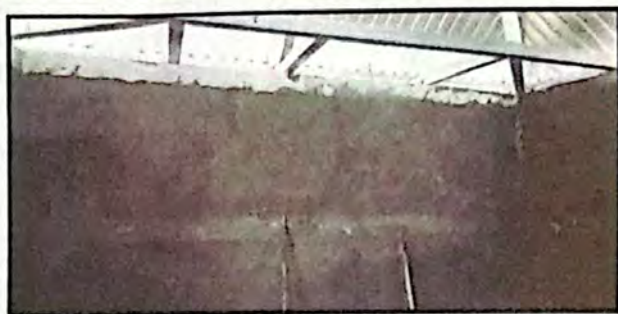
Foto 3: Reparando lamparas

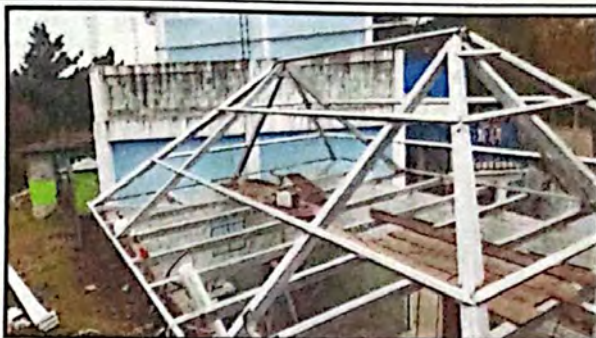
Foto 4: Instalando laminas

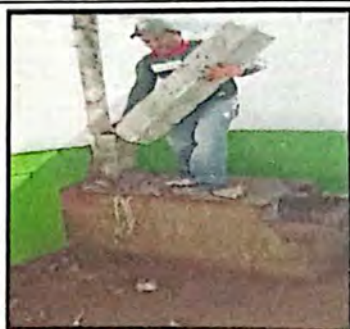
Foto 5: Reparacion de planchas

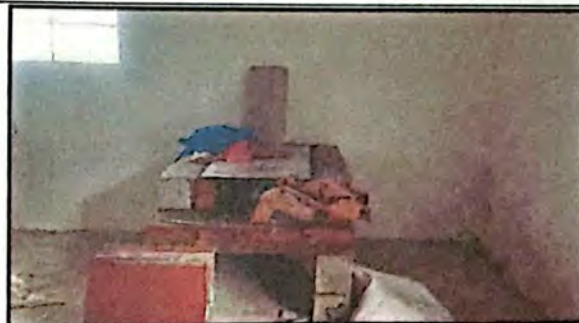
Foto 6: Colocando azulejo en planchas
