# REGISTRO FOTOGRÁFICO PROGRAMA DE MANTENIMIENTO DE EDIFICIOS ESCOLARES PÚBLICOS

PRA-FOR-123 Versión 1

| NOMBRE DEL ESTABLECIMIENTO: | Escuela Oficial Rural Mixta | DIRECCIÓN DEL ESTABLECIMIENTO: | Cantón Tojchoc Chiquito, Aldea El Rosario |
| CÓDIGO DEL ESTABLECIMIENTO: | 12-07-0337-43 | FECHA: | 11/12/2024 |

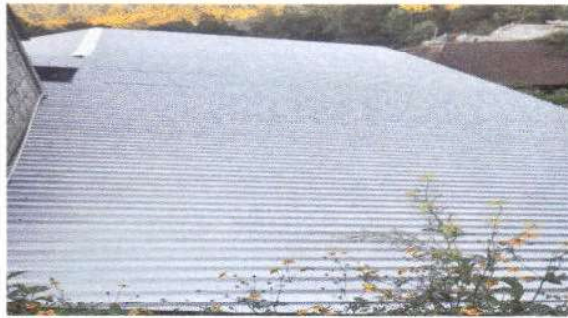
Foto1: Sustitución de lámina, por lamina troquelada aluzinc calibre 26 Modulo Parvulos

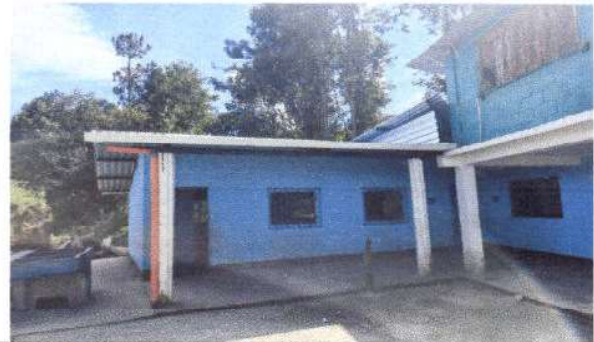
Foto 2: Sustitución de lámina, por lamina troquelada aluzinc calibre 26 Modulo Parvulos

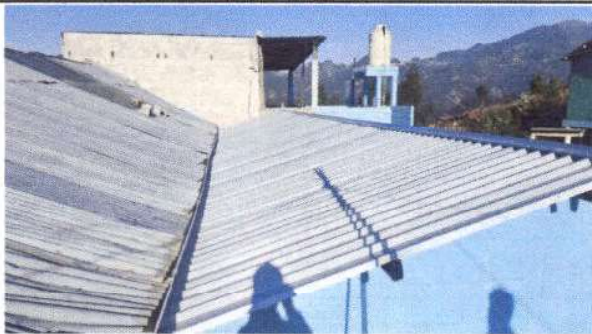
Foto 3: Sustitución de capote de lámina para lámina troquelada aulas de Primaria

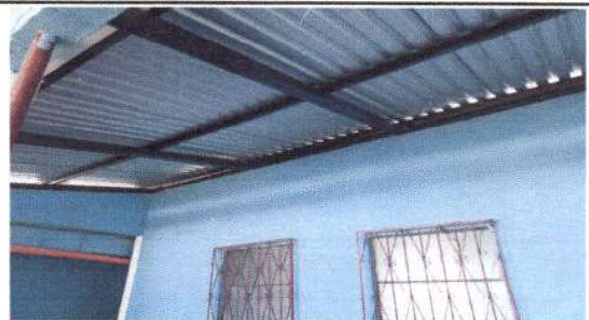
Foto 4: Sustitucion de soporte de madera por metal aulas de Primaria

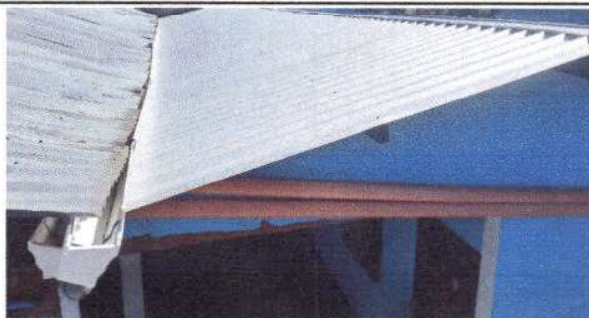
Foto 5: Sustitución de canal de pvc Modulo Primaria

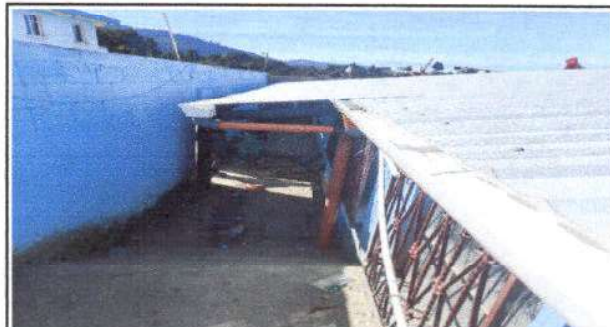
Foto 6: Sustitución de soporte o pescante de metal para canal Modulo Primaria
