REGISTRO FOTOGRÁFICO  
PROGRAMA DE MANTENIMIENTO DE EDIFICIOS ESCOLARES PÚBLICOS

PRA-FOR-123  
Versión 1

| NOMBRE DEL ESTABLECIMIENTO: | Escuela Oficial Rural Mixta | DIRECCIÓN DEL ESTABLECIMIENTO: | Cantón Shulú, Aldea Chequin, Tacaná |
| CÓDIGO DEL ESTABLECIMIENTO: | 12-07-0350-43 | FECHA: | 25/05/2024 |

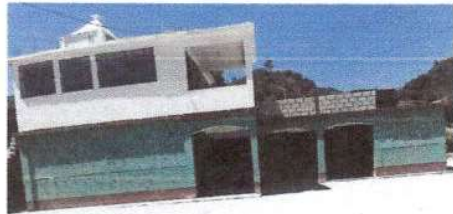
FOTO 1: Se encuentra el primer módulo con 5 aulas que se están sustituyendo piso cerámico; incluyendo un aula en el segundo nivel.

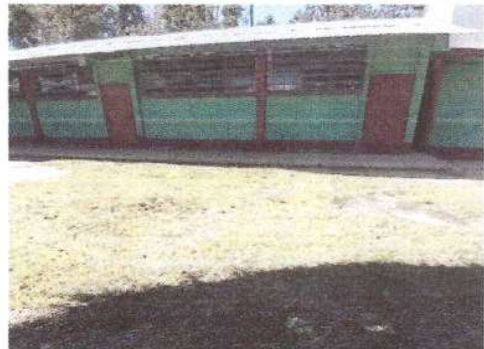
FOTO 2: Se observa el frente de 2 aulas que se están sustituyendo piso cerámico duela. Modulo 2.

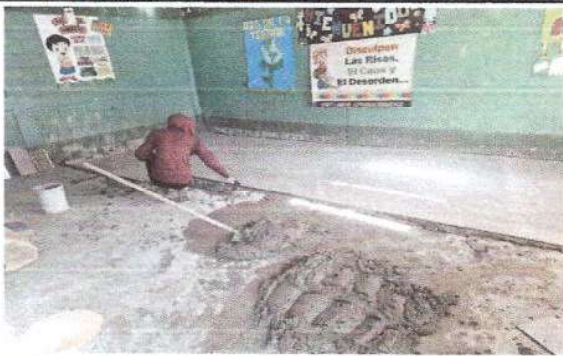
FOTO 3: Se observa el pegado de piso cerámico duela en una de las aulas del Centro Educativo.

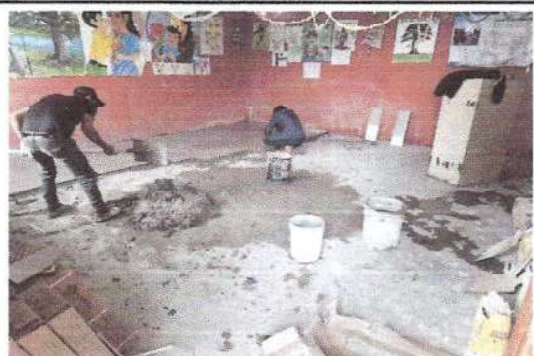
Foto 4: En la Foto se muestra como los albañiles están pegando cerámico duela en otra de las aulas.

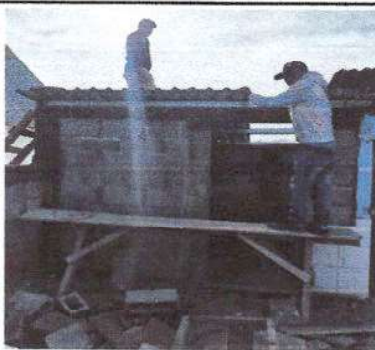
Foto 5: En la foto se observa el cambio de pared de block y lámina en la sustitución de mingitorio de concreto. .

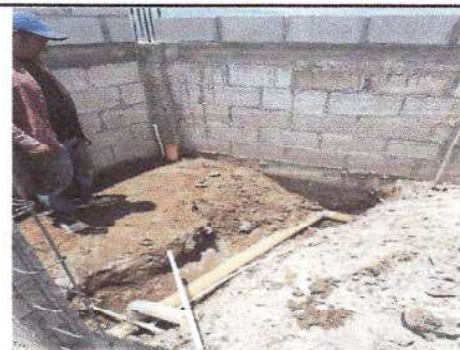
Foto 6: En la foto se observa la parte interior del mingitorio de concreto, la cual se esta remodelando la tubería de drenaje y agua potable.
