REGISTRO FOTOGRÁFICO  
PROGRAMA DE MANTENIMIENTO DE EDIFICIOS ESCOLARES PÚBLICOS

PRA-FOR-123  
Versión 1

| NOMBRE DEL ESTABLECIMIENTO: | Escuela Oficial Rural Mixta | DIRECCIÓN DEL ESTABLECIMIENTO: | Cantón Shulú, Aldea Chequín, Tacaná |
| CÓDIGO DEL ESTABLECIMIENTO: | 12-07-0350-43 | FECHA: | 3/06/2024 |

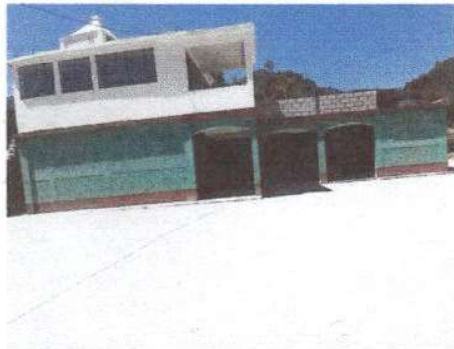
FOTO 1: Se encuentra el primer módulo con 5 aulas que se han sustituido piso cerámico duela; incluyendo un aula en el segundo nivel.

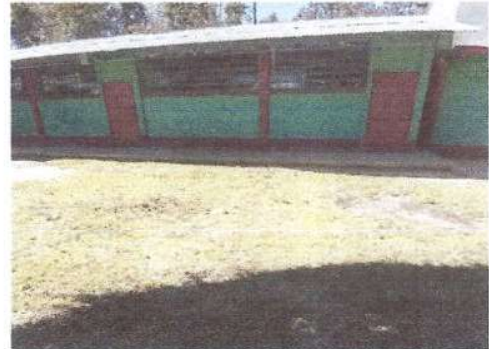
FOTO 2: Se observa el frente de 2 aulas que se han sustituir el piso cerámico, Módulo 2.

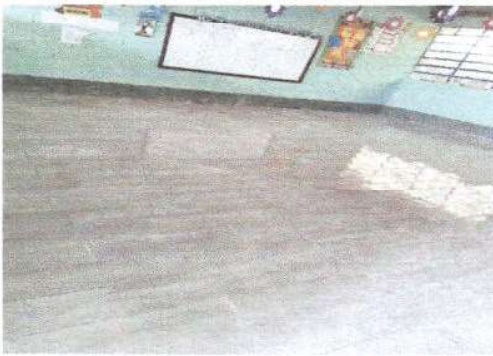
FOTO 3: Se observa la culminación de sustitución de piso cerámico duela en una de las aulas del Centro Educativo.

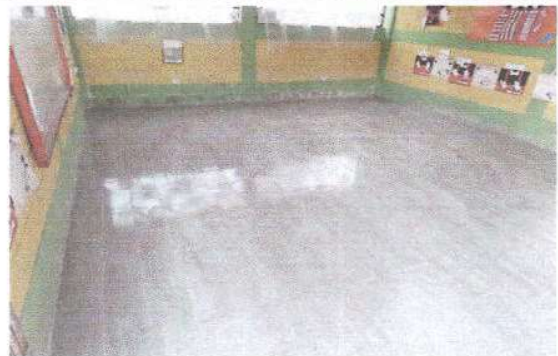
Foto 4: En la Foto se muestra el acabado de sustitución de piso cerámico duela en una de las nueve aulas.

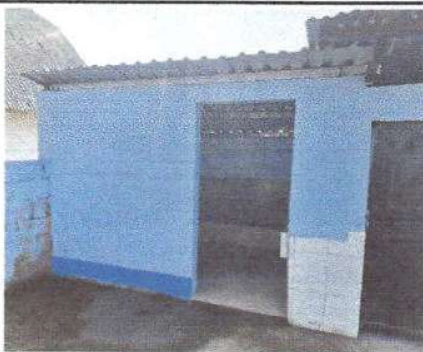
Foto 5: En la foto se observa la finalización del azulejado del mingitorio de concreto.

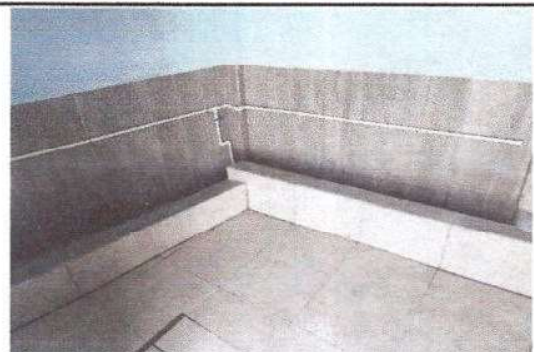
Foto 6: En la foto se observa la parte interior del mingitorio ya terminado.
