SITUACIÓN DEFICIENCIAS DETERMINADAS

| NOMBRE DEL ESTABLECIMIENTO: | Escuela Oficial Rural Mixta | DIRECCIÓN DEL ESTABLECIMIENTO: | Aldea Toacá |
| CÓDIGO DEL ESTABLECIMIENTO: | 12-07-0363-43 | FECHA: | 16/12/2024 |

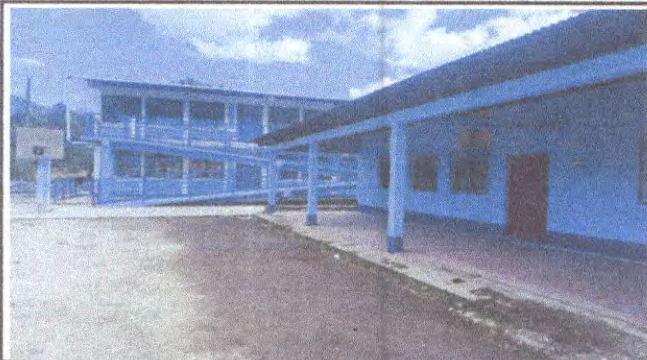
Foto 7: pintura en paredes exteriores en los módulos 2 y 3

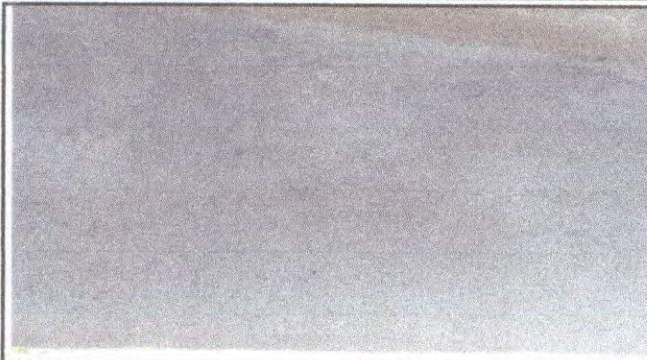
Foto 8: reparación de piso de torta de concreto en area de patio

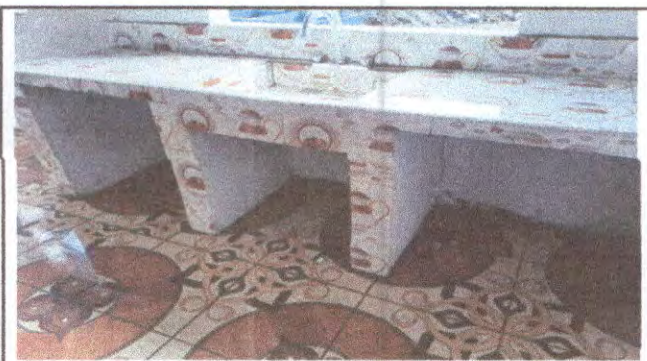
Foto 9: sustitución de lavatrastes en el area de cocina

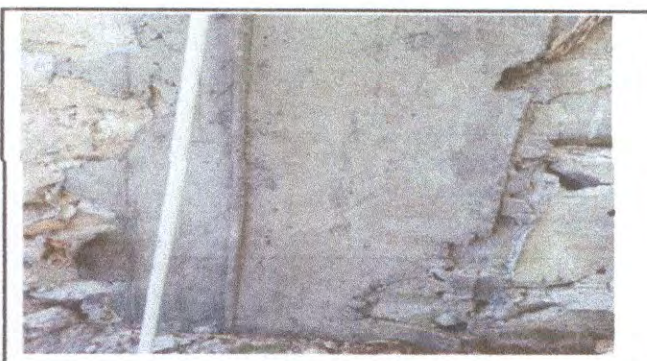
Foto 10: reparacion de columnas en muro de contención de la cocina

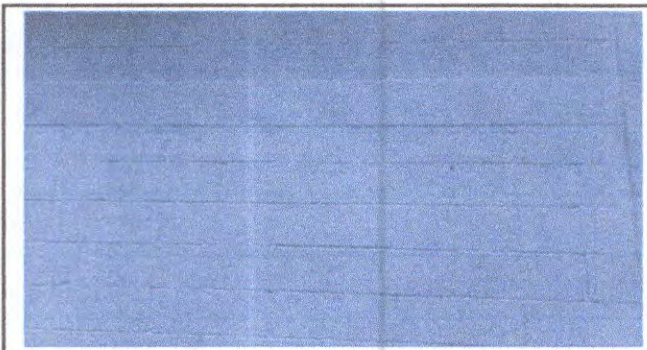
Foto 11: pintura en paredes interiores en módulo 2 y 3

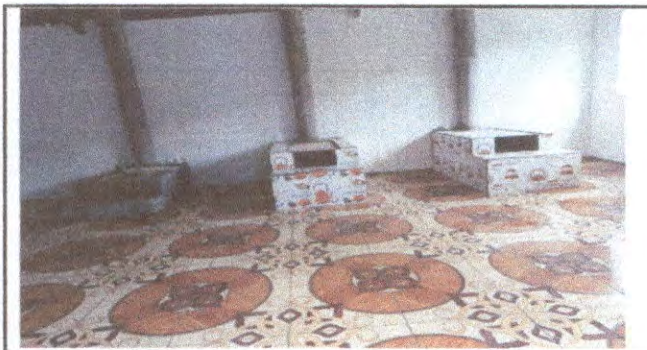
Foto 12: sustitucion de estufa rural incluye chimenea y plancha de metal en area de cocina

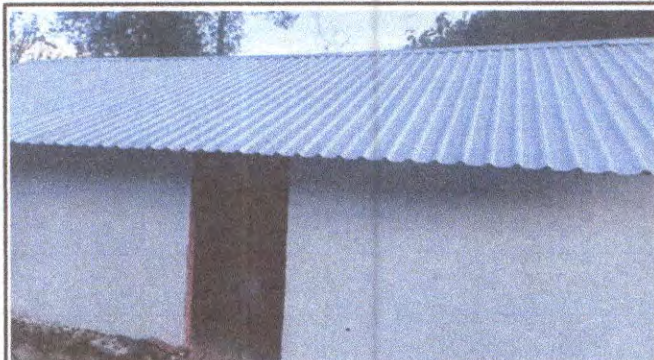
Foto 1: sustitución de lámina, por lamina troquelada aluzinc calibre 26 en modulo de cocina

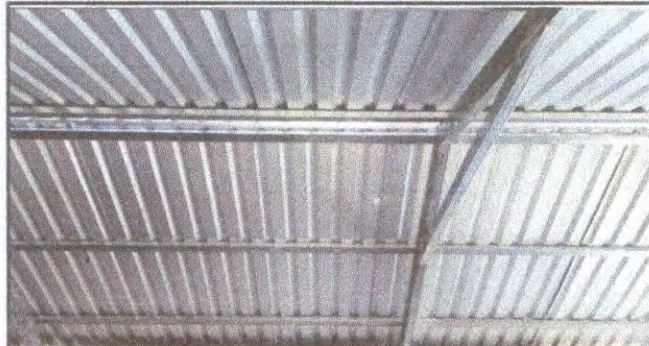
Foto 2: sustitución de soporte de madera por metal en el techo de la cocina escolar

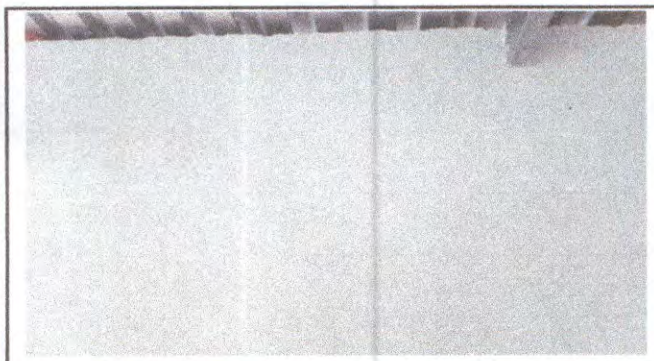
Foto 3: repello de pared en la parte interior de la cocina

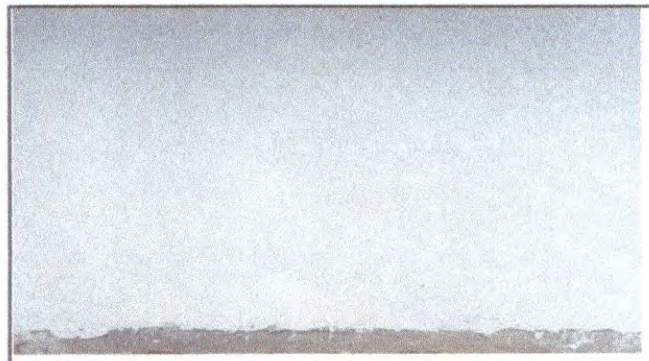
Foto 4: repello de pared en la parte exterior de la cocina

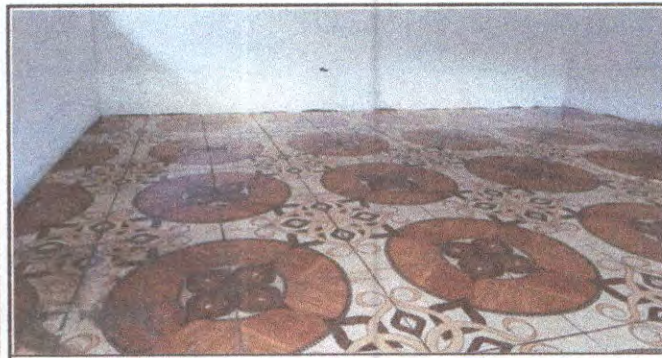
Foto 5: sustitución de piso de torta de concreto por piso cerámico en el interior del area de cocina.

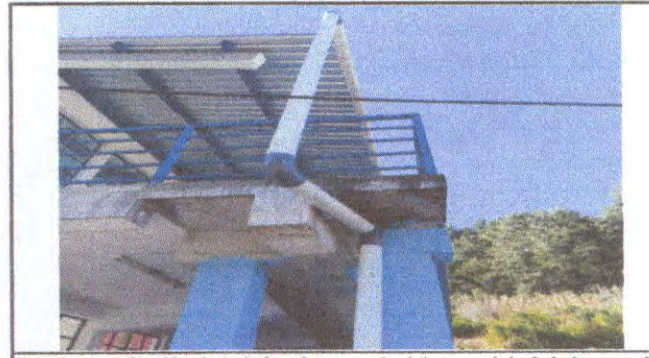
Foto 6: , sustitución de bajadas de agua pluvial en modulo 3 de la escuela
