SITUACIÓN DEFICIENCIAS DETERMINADAS

| DEPARTAMENTO: | San Marcos | MUNICIPIO: | Tacanà |
| NOMBRE DEL ESTABLECIMIENTO: | Escuela Oficial Rural Mixta | DIRECCIÓN DEL ESTABLECIMIENTO: | Cantón San Pablo, aldea Toacá |
| CÓDIGO DEL ESTABLECIMIENTO: | 12-07-0374-43 | FECHA: | 30 de Junio de 2024 |

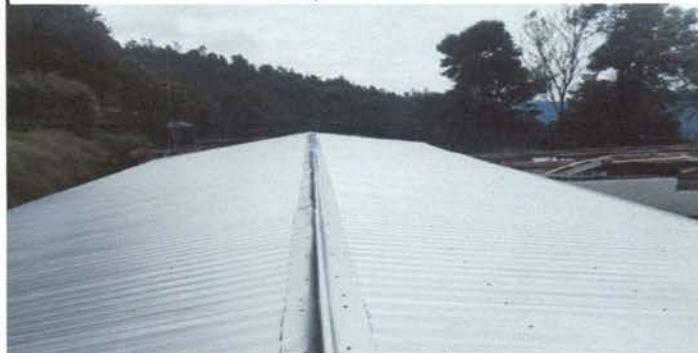
**LAMINA TROQUELADA INSTALADA**

Foto1: Lamina troquelada calibre 26 instalada, Modulo No. 1, Con su respectivo capote.

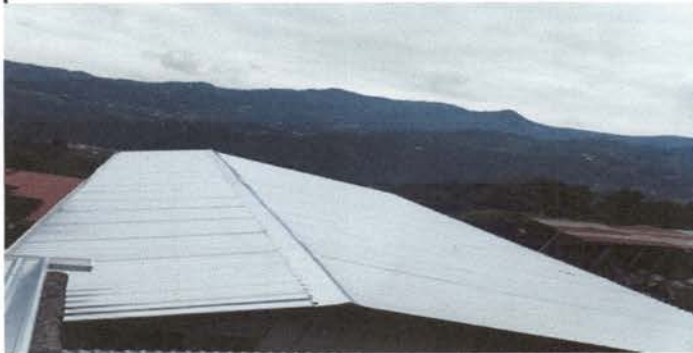
**LAMINA INSTALADA**

Foto 2: Lamina troquelada calibre 26 instalada, Modulo No. 2. con su respectivo capote

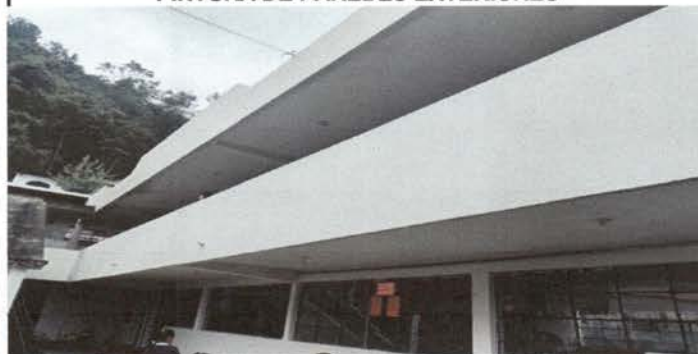
**PINTURA DE PAREDES EXTERIORES**

Foto 3: edificio pintado en sus paredes exteriores

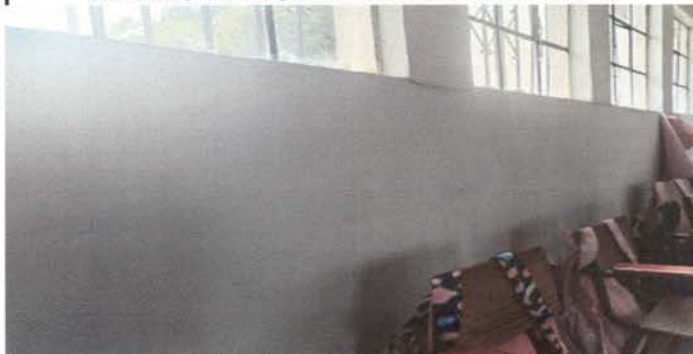
**REPELLO Y PINTURA DE PAREDES INTERIORES**

Foto 4: Repello realizado y pared interior pintado

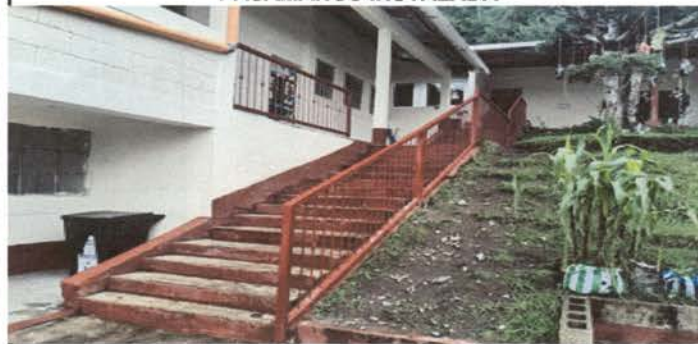
**PASAMANOS INSTALADA**

Foto 5: Pasamanos instalado.

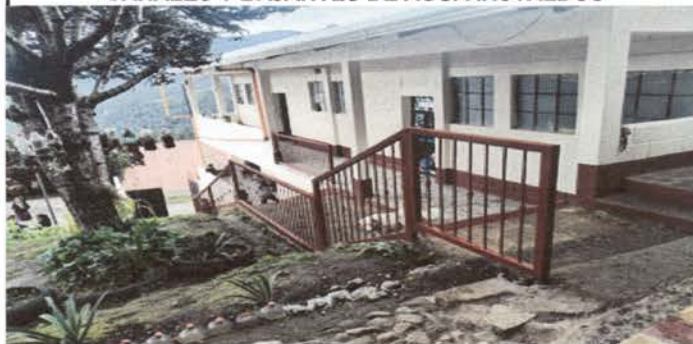
**CANALES Y BAJANTES DE AGUA INSTALADOS**

Foto 6: Canales PVC instalados ademas de sus bajantes de agua de 3"
