REGISTRO FOTOGRÁFICO  
PROGRAMA DE MANTENIMIENTO DE EDIFICIOS ESCOLARES PÚBLICOS

PRA-FOR-123  
Versión 1

| NOMBRE DEL ESTABLECIMIENTO: | Escuela Oficial Rural Mixta | DIRECCIÓN DEL ESTABLECIMIENTO: | Cantón Toninchincalaj, Aldea Cunlaj |
| CÓDIGO DEL ESTABLECIMIENTO: | 12-07-1179-43 | FECHA: | 15/05/2024 |

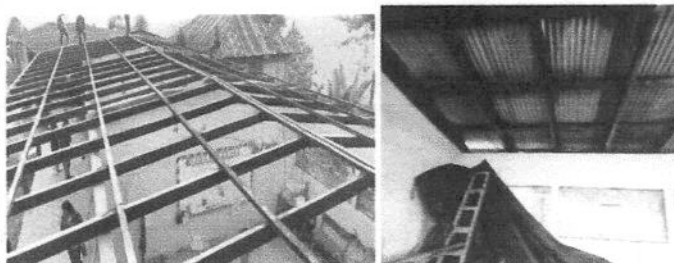
Foto 1: En la foto que se observa, que se ha retirado la lámina del techo escolar.

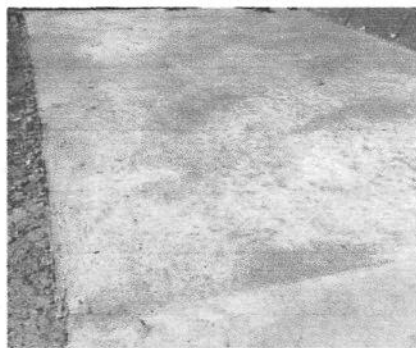
Foto 3: En la foto que se observa la parte de reparación de banquetas de concreto que requiere el Centro Educativo.

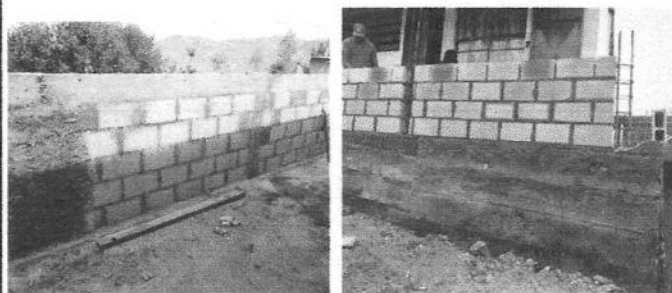
Foto 4: En la Foto que observamos la reparación de muro perimetral de block, enfrente de las aulas del primer modulo.

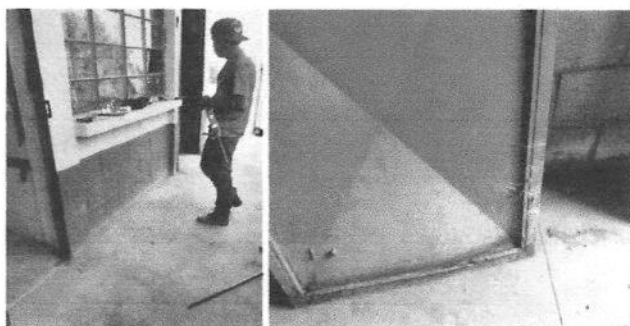
Foto5: En la foto se observan las puertas en mal estado de la bodega del centro educativo.

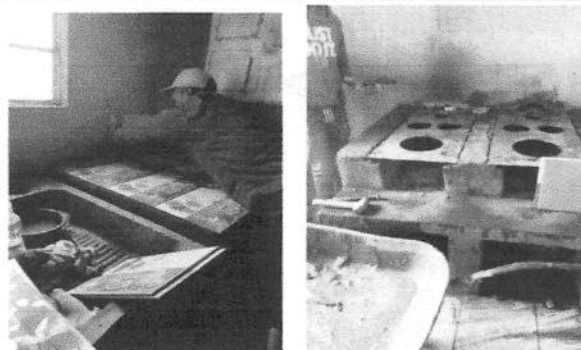
Foto 6: En las fotos se observaba la sustitución de plancha de metal de 3 homillas que son utilizadas para la cocina escolar.

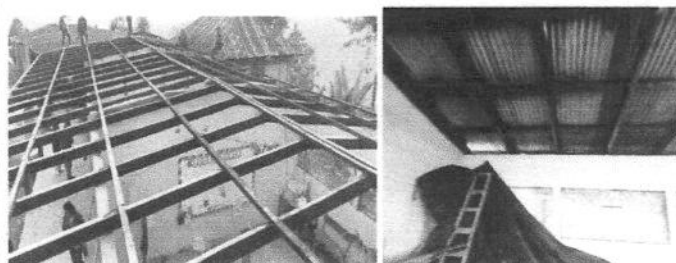
Foto 1: En la foto que se observa, que se ha retirado la lámina del techo escolar.

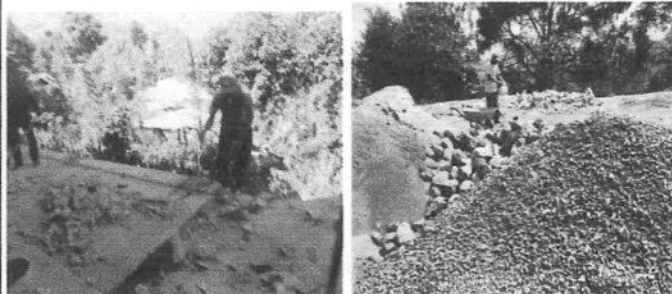
Foto 2: En la foto que observamos la reparación de muro perimetral de block, enfrente de las aulas del primer modulo.

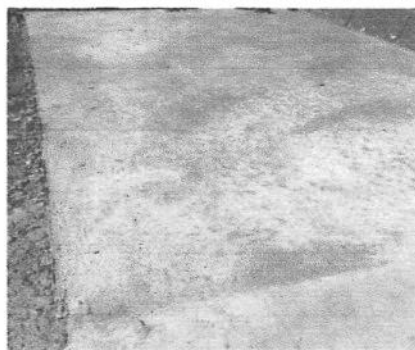
Foto 3: En la foto que se observa la parte de reparación de banquetas de concreto que requiere el Centro Educativo.

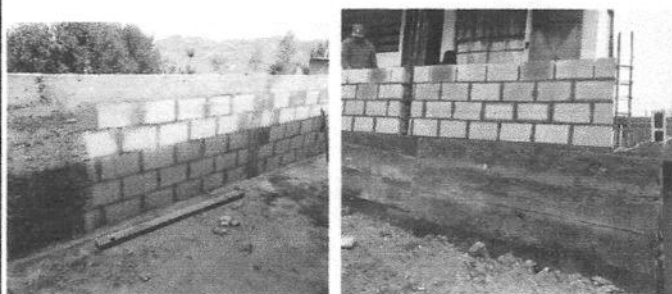
Foto 4: En la Foto que observamos la reparación de muro perimetral de block, enfrente de las aulas del primer modulo.

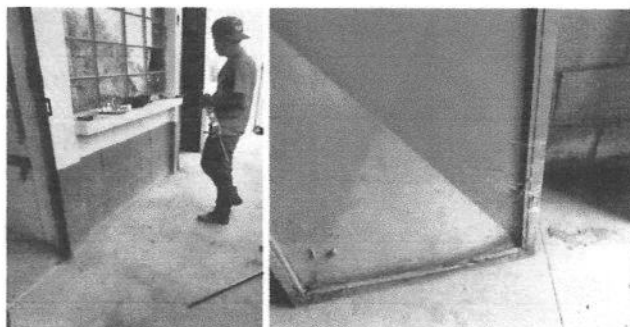
Foto5: En la foto se observan las puertas en mal estado de la bodega del centro educativo.

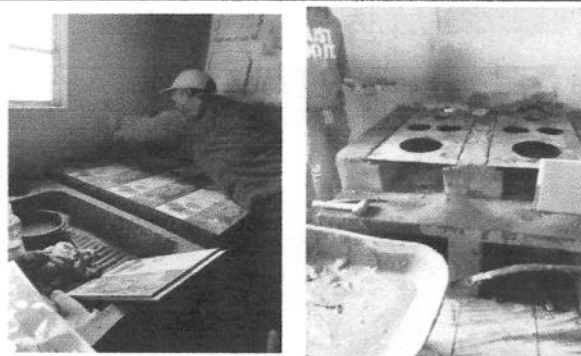
Foto 6: En las fotos se observaba la sustitución de plancha de metal de 3 homillas que son utilizadas para la cocina escolar.
