REGISTRO FOTOGRÁFICO  
PROGRAMA DE MANTENIMIENTO DE EDIFICIOS ESCOLARES PÚBLICOS

PRA-FOR-123  
Versión 1

SITUACIÓN DEFICIENCIAS DETERMINADAS

| NOMBRE DEL ESTABLECIMIENTO: | ESCUELA OFICIAL RURAL MIXTA | DIRECCIÓN DEL ESTABLECIMIENTO: | CAANTÓN TOJOJ FLORIDA, ALDEA SUJCHAY |

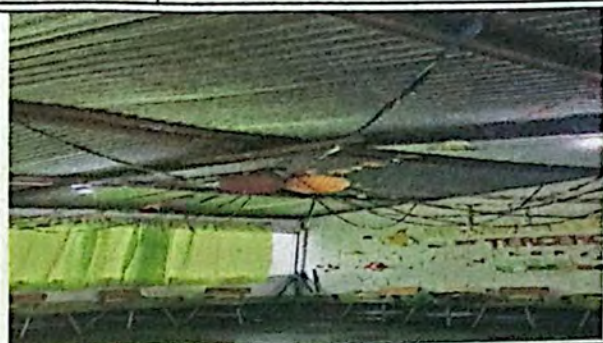
Foto 1: el techo del modulo 2 esta en riesgo de caída.

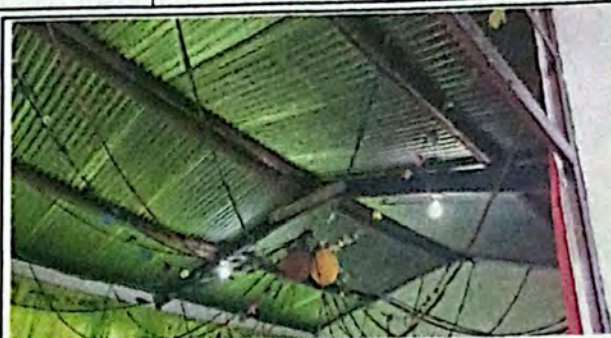
Foto 2: las bases que sostienen el techo son de madera ya en mal estado.

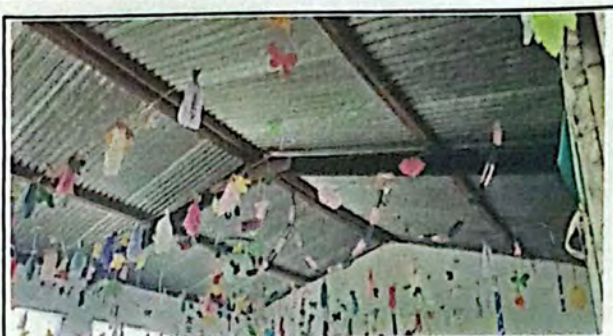
Foto 3: los soportes de las laminas no son las adecuadas para el peso de las mismas.

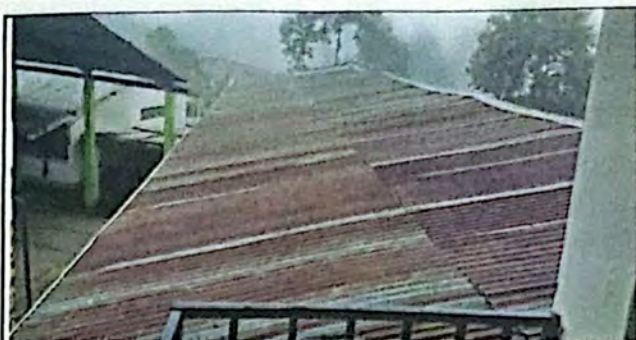
Foto 4: todo el techo ya esta curbo por la inestabilidad del mismo.

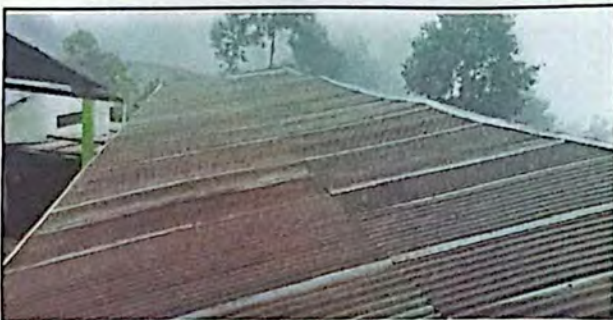
Foto 5: la lamina ya esta deteriorada por el paso del tiempo y tiene que ser reemplazada.

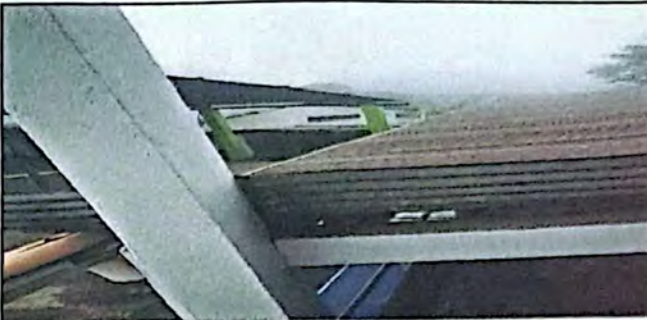
Foto 6: los canales de la bajada de agua no son las indicadas y tiene que ser reemplazada.
