**REGISTRO FOTOGRÁFICO**  
**PROGRAMA DE MANTENIMIENTO DE EDIFICIOS ESCOLARES PÚBLICOS**

PRA-FOR-123  
 Versión 1

| NOMBRE DEL ESTABLECIMIENTO: | Escuela Oficial Rural Mixta | DIRECCIÓN DEL ESTABLECIMIENTO: | Caserio Nueva Reforma Aldea Sujchay |
| CÓDIGO DEL ESTABLECIMIENTO: | 12-07-5301-43 | FECHA: | 26/11/2024 |

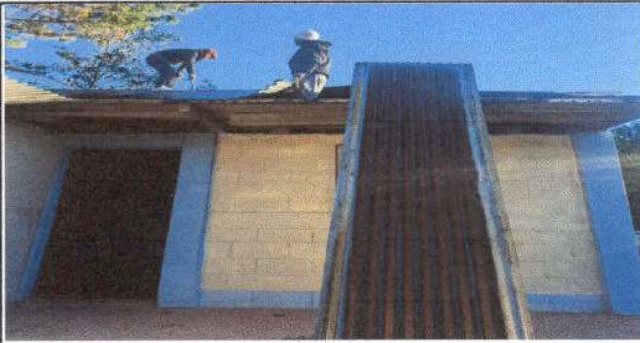
Foto1: Sustitucion de lamina troquelada aluzinc calibre 26

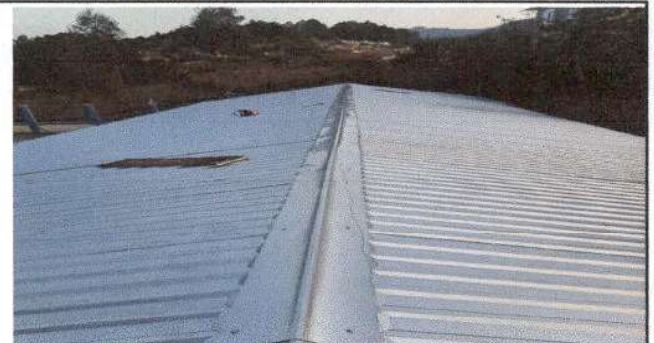
Foto 2: Sustitucion de capote de lamina por lamina troquelada

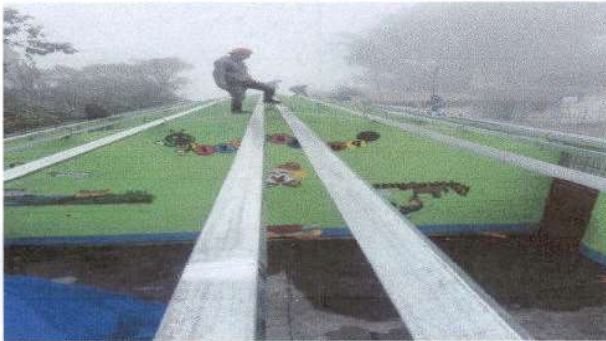
Foto 3: Sustitucion de estructura de soporte de madera por metal

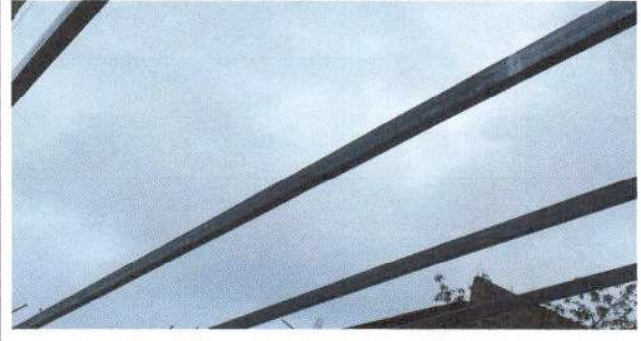
Foto 4:Sustitucion de Estructura de sosporte de madera por metal

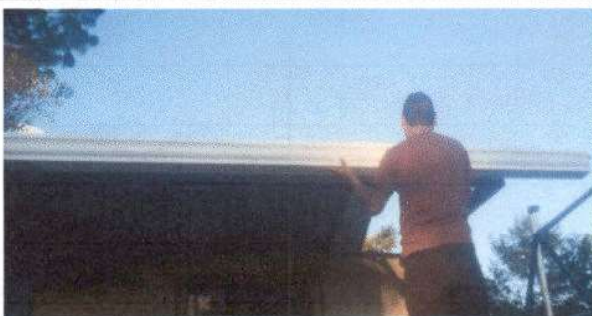
Foto 5: Canales y bajada de agua pluvial

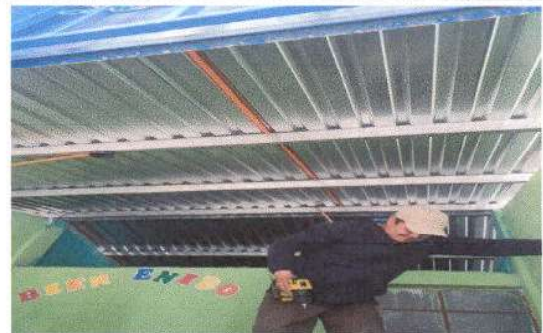
Foto 6: Reparacion de Sistema Electrico

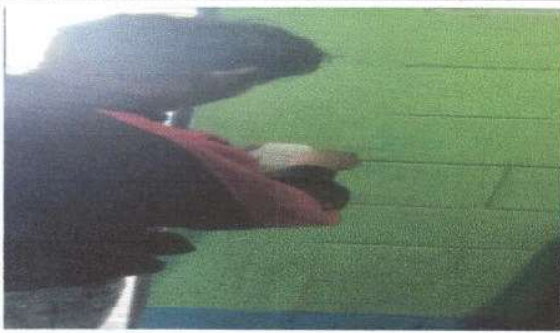
Foto7: Sustitucion de ducto electrico + accesorios
