SITUACIÓN DEFICIENCIAS DETERMINADAS

| NOMBRE DEL ESTABLECIMIENTO: | Escuela Oficial Rural Mixta | DIRECCIÓN DEL ESTABLECIMIENTO: | Caserio Nueva Reforma Aldea Sujchay |

**REGISTRO FOTOGRÁFICO**

**PROGRAMA DE MANTENIMIENTO DE EDIFICIOS ESCOLARES PÚBLICOS**

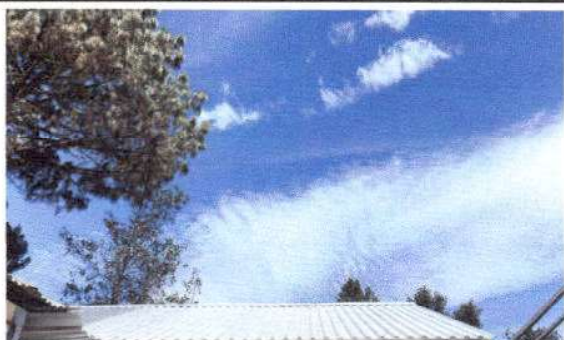
Foto1: Sustrucción de lamina troquelada aluzinc calibre 26 Cocina

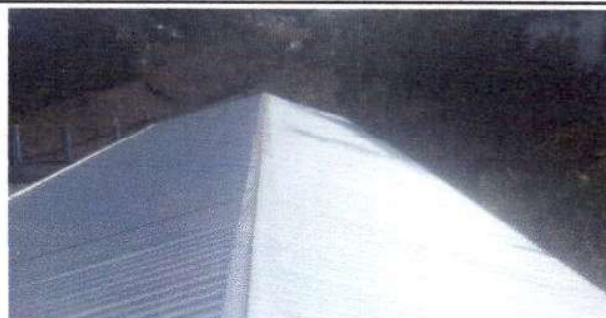
Foto 2: Sustrucción de capote de lamina por lamina troquelada, modulo primaria

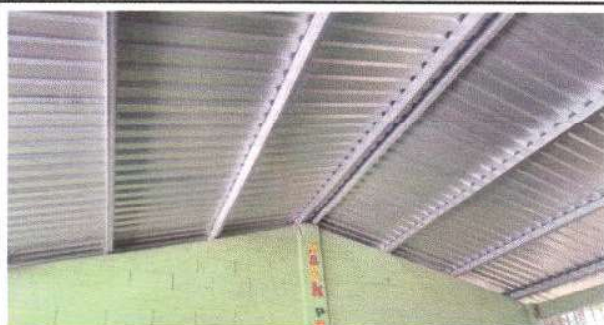
Foto 3: Sustrucción de estructura de soporte de madera por metal aulas primaria

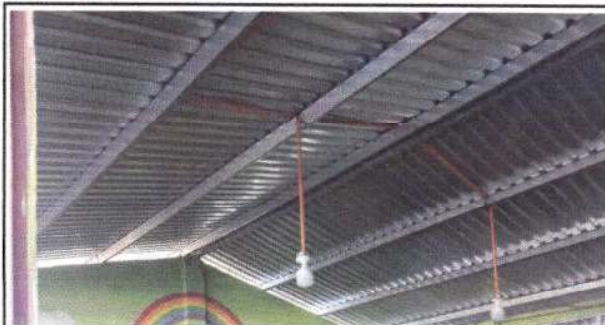
Foto 4: Sustrucción de Estructura de soporte de madera por metal aula parvulos

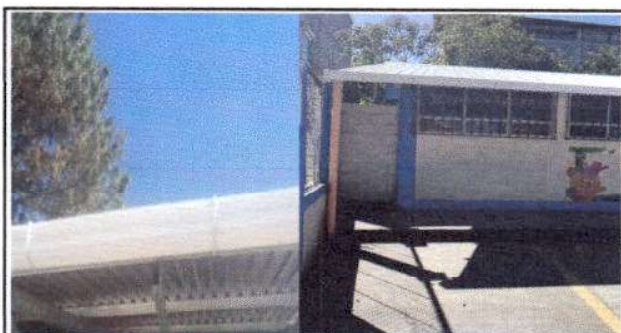
Foto 5: Canales y bajada de agua pluvial modulo cocina y primaria

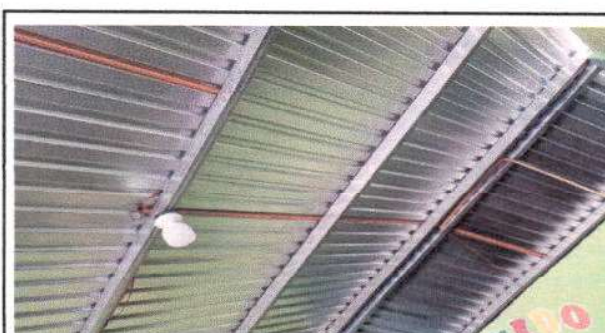
Foto 6: Reparación de Sistema Eléctrico, dirección

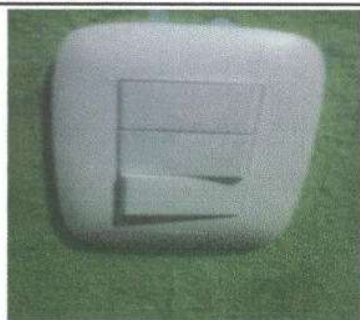
Foto 7: Sustitucion de ducto electrico + accesorios, direccion
