REGISTRO FOTOGRÁFICO  
PROGRAMA DE MANTENIMIENTO DE EDIFICIOS ESCOLARES PÚBLICOS

PRA-FOR-123  
Versión 4

| NOMBRE DEL ESTABLECIMIENTO: | ESCUELA OFICIAL RURAL MIXTA, CASERIO NUEVA COLONIA, ALDEA PUEBLO NUEVO | DIRECCIÓN DEL ESTABLECIMIENTO: | CASERIO NUEVA COLONIA, ALDEA PUEBLO NUEVO |
| CÓDIGO DEL ESTABLECIMIENTO: | 12-09-0038-43 | FECHA: | 22/10/2024 |

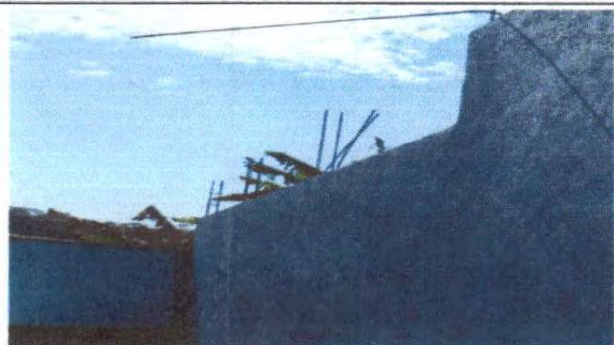
Foto 1: Reparación de muro de contención

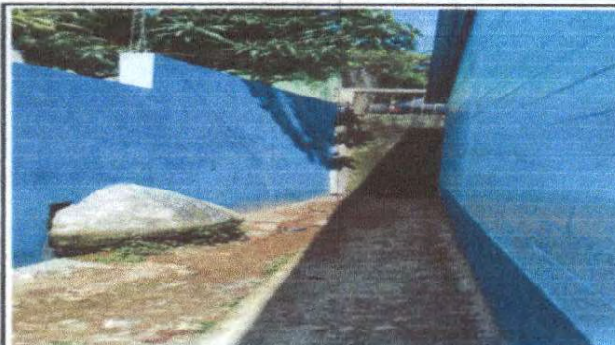
Foto 2: Reparación de muro perimetral de block

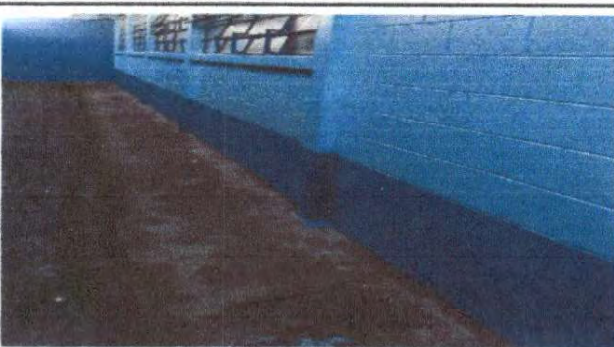
Foto 3: Repello en muro (modulo de aulas)

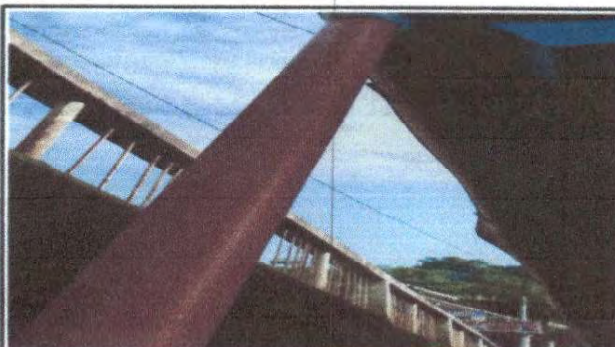
Foto 4: Sustitución de canal de pvc (modulos de aulas)

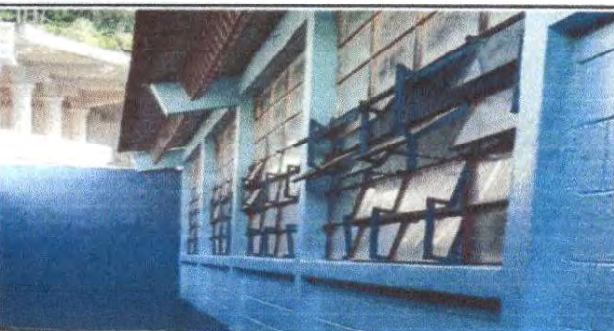
Foto 5: Sustitución de vidrios (modulo de aulas)

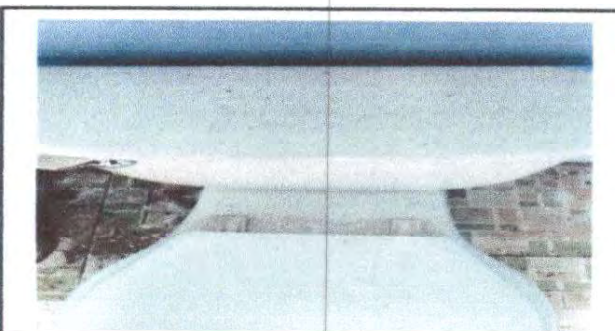
Foto 6: Sustitución de accesorios para inodoro (contra llave, tubo de abasto y tanque)

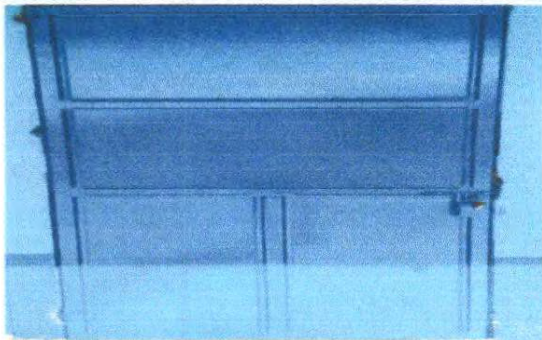
Foto 7: Sustrucción de puerta (modulo de aula)

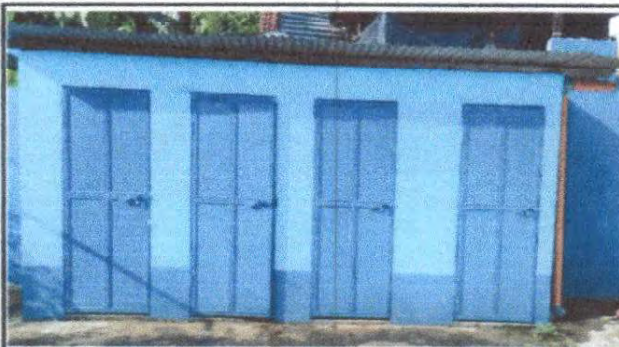
Foto 8: Mantenimiento a estructura (lijado, cambio de tubo cepillado, aplicación de pintura) (sanitarios)

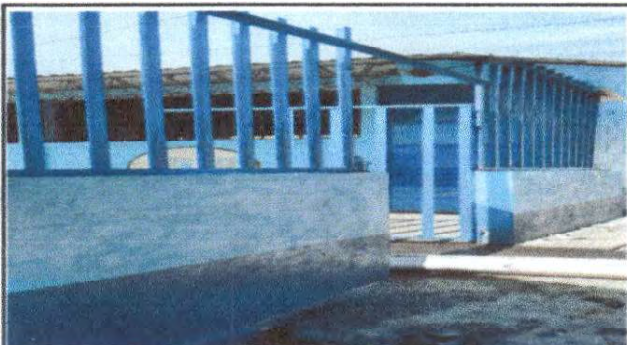
Foto 9: Mantenimiento de (porton) (lijado, cambio de tubo, sujeciones y aplicación de pintura)

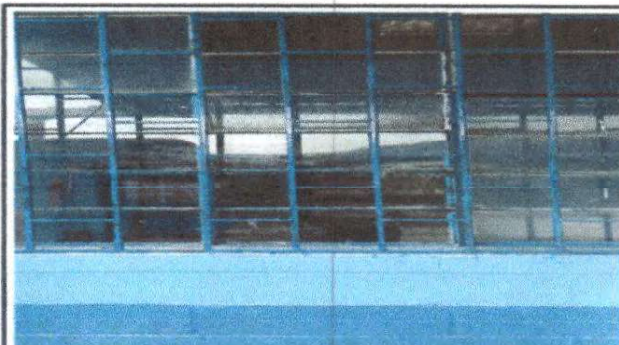
Foto 10: Sustrucción de balcones de metal y mantenimiento de estructura de metal de ventanas de vidrio (modulos de aulas)

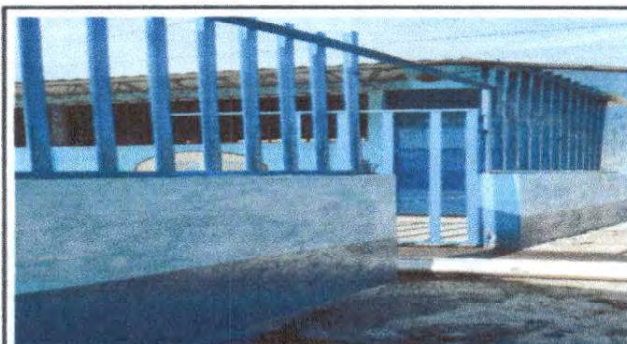
Foto 11: Pintura en muros exteriores (modulos de aulas, porton y muro perimetral)

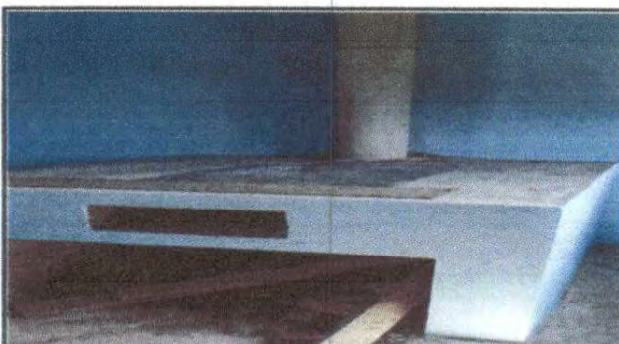
Foto 12: Sustrucción de estufa rural completa, incluye chimenea y plancha de metal (cocina)

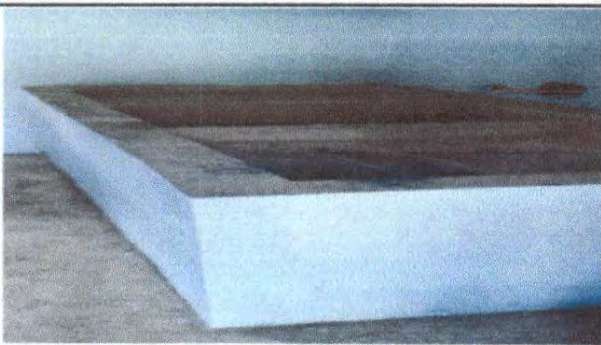
Foto 13: Sustitución de pila de cemento de un lavadero por pila de dos lavaderos (cocina)

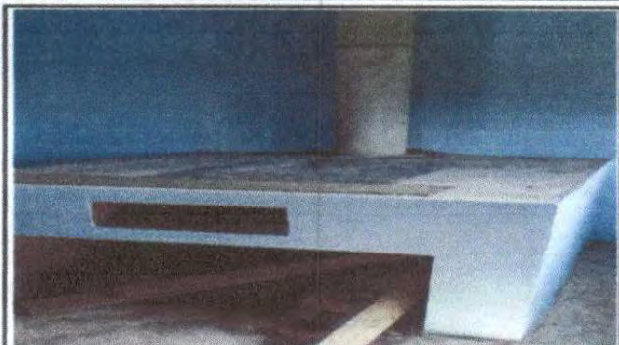
Foto 14: Pintura en muros interiores (cocina)

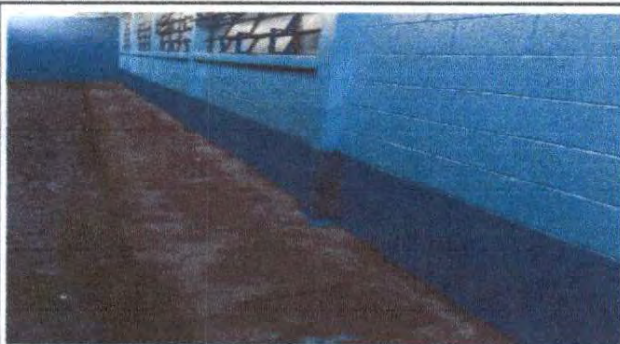
Foto 15: Pintura en muros exteriores (modulos de aulas)
