SITUACIÓN DEFICIENCIAS DETERMINADAS

POSTERIOR ☒

| NOMBRE DEL ESTABLECIMIENTO: | EORM Caserio Loma del Norte | DIRECCIÓN DEL ESTABLECIMIENTO: | Caserio Loma del Norte |
| CÓDIGO DEL ESTABLECIMIENTO: | 12-09-4666-43 | FECHA: | 04/12/2024 |

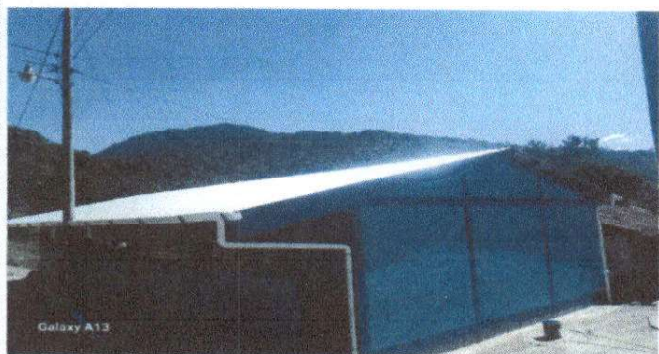
FOTO 1: Sustrución de lamina, por lamina troquela aluzinc calibre 26 (aula 1 y 2)

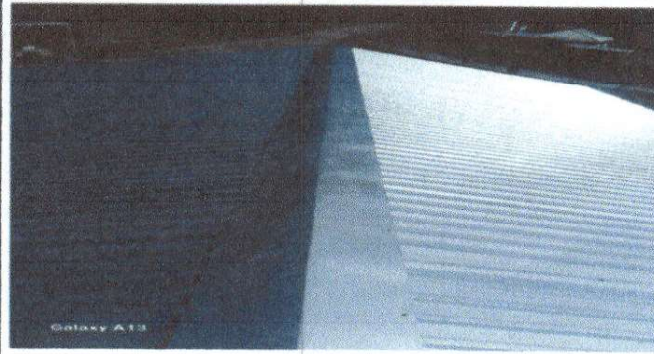
FOTO 2: Sustrución de capote de lámina para lámina troquelada (aula 1 y 2)

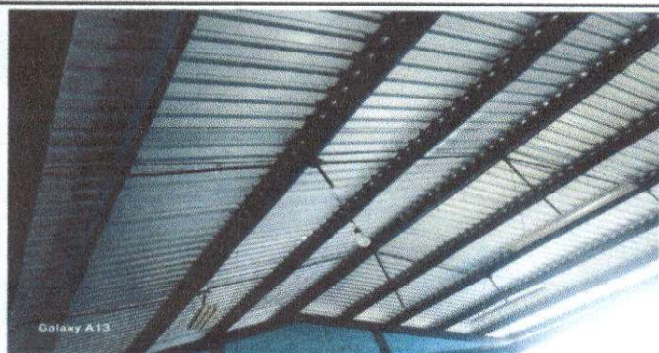
FOTO 3: Mantenimiento a estructura de soporte de metal (aula 1 y 2)

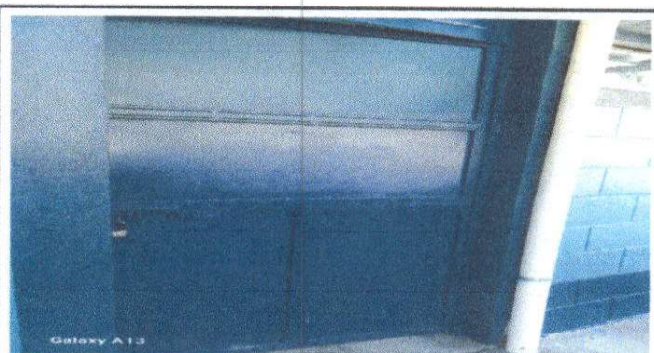
FOTO 4: Mantenimiento a estructura (lijado, cambio de tuvo, cepillado, sujeciones, aplicacion de pintura), (aula 1 y 2, dirección, cocina y baños)

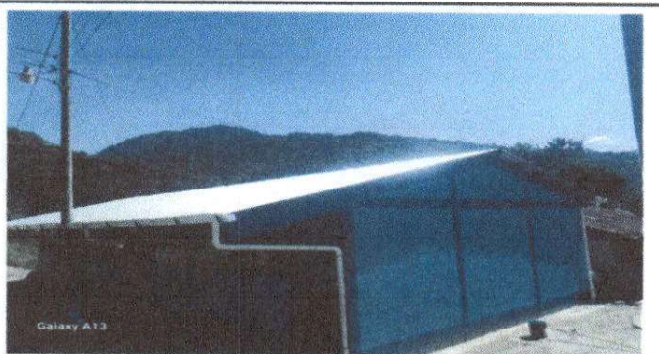
FOTO 5: Sustrución de canal de metal por canal de PVC (aula 1 y 2)

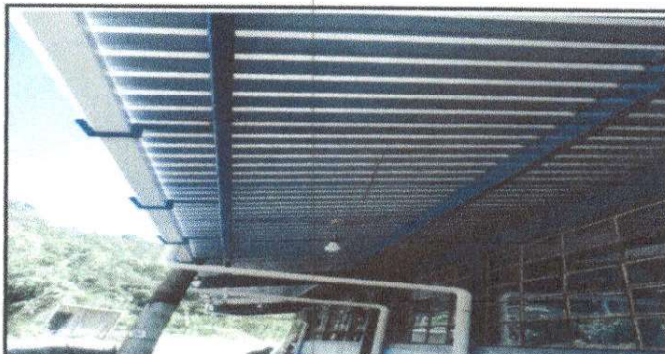
FOTO 6: Sustrución de soporte o pescante metal para canal de pvc (aula 1 y 2)

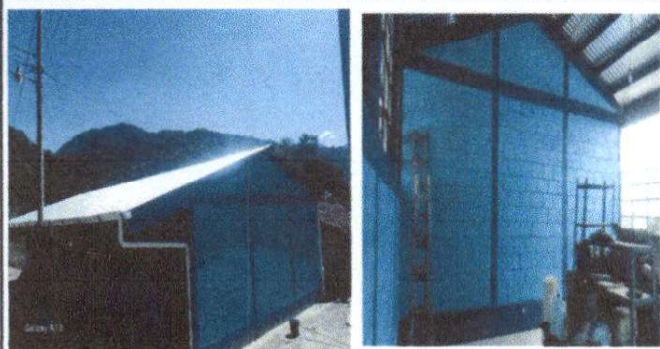
Foto 7: Pintura en muros exteriores e interiores (aula 1 y 2)

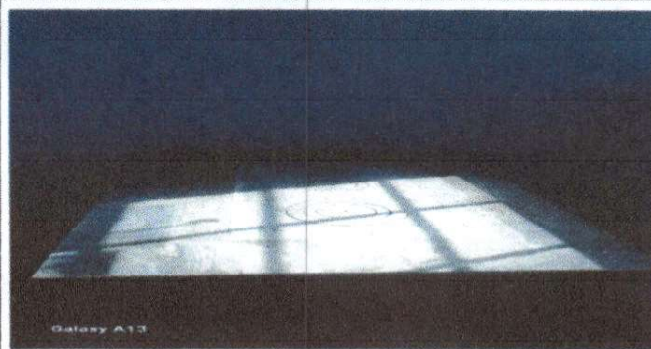
Foto 8: Sustitución de plancha de metal de 3 hornillas (Cocina)

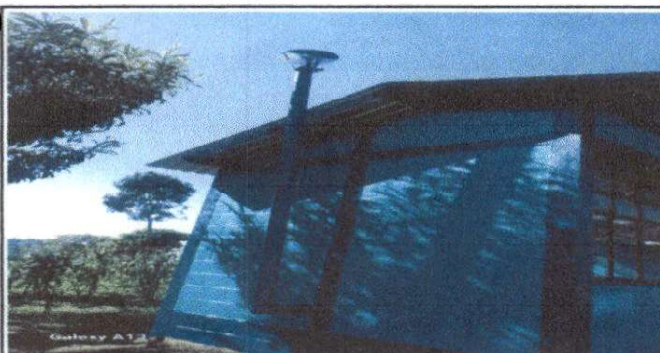
Foto 9: Sustitución de chimenea de metal (Cocina)
