REGISTRO FOTOGRÁFICO  
PROGRAMA DE MANTENIMIENTO DE EDIFICIOS ESCOLARES PÚBLICOS

DURANTE

| NOMBRE DEL ESTABLECIMIENTO: | Escuela Oficial de Parvulos anexa a EORM | DIRECCIÓN DEL ESTABLECIMIENTO: | Caserío El Nance |
| CÓDIGO DEL ESTABLECIMIENTO: | 12-11-3274-42 | FECHA: | 29/11/2024 |

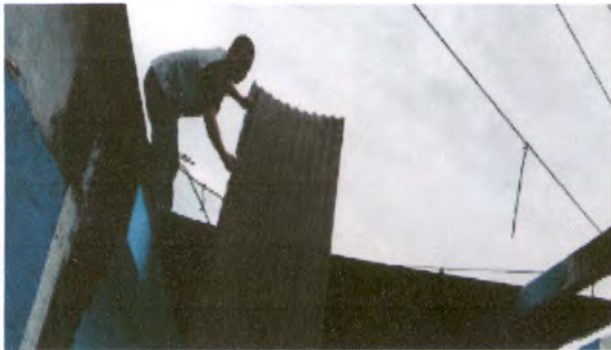
Foto1: Sustitución de lámina, por lámina troquelada aluzinc calibre 26, sustitución de estructura de soporte de metal por metal, se realiza la desinstalación de la estructura portante y lamina existente en mal estado,

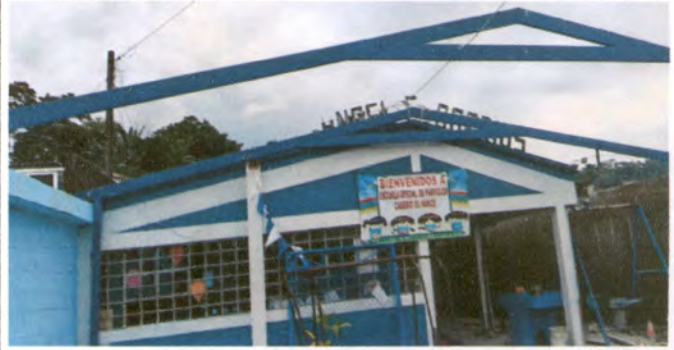
Foto 2: Avance de trabajo de sustitución de estructura de soporte de metal por metal, colocación de las primera tijeras de estructura portante para techado del patio del establecimiento.

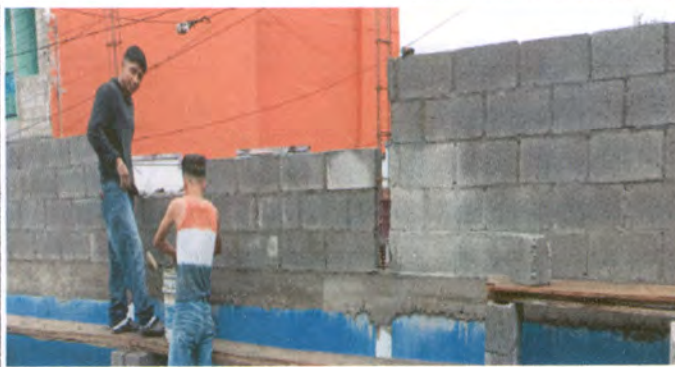
Foto 3: Reparación de muro perimetral de block, realización de soleras e hileras de block para reforzar el muro perimetral

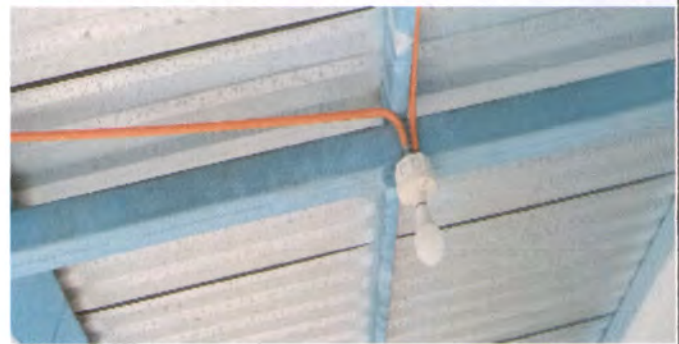
Foto 4: inicio de colocación de ducto en pasillo del establecimiento para la Reparación de sistema eléctrico

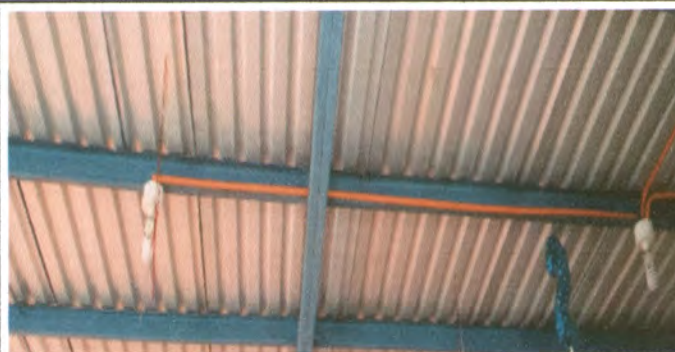
Foto 5: inicio de clolcación de ducto en aulas del establecimiento para la Reparación de sistema eléctrico

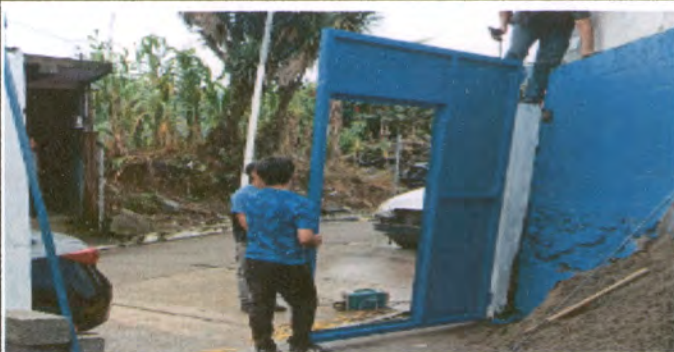
Foto 6: inicio de colocación de la instalación de Portón de Metal de Ingreso al establecimiento.

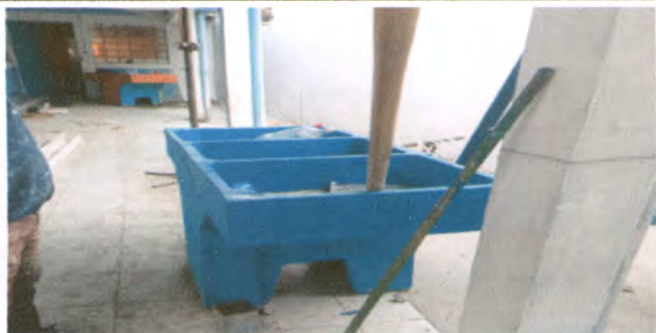
Foto 7: Sustrucción de pila de cemento de dos lavaderos recepción en el establecimiento para la colocación en el lugar asignado

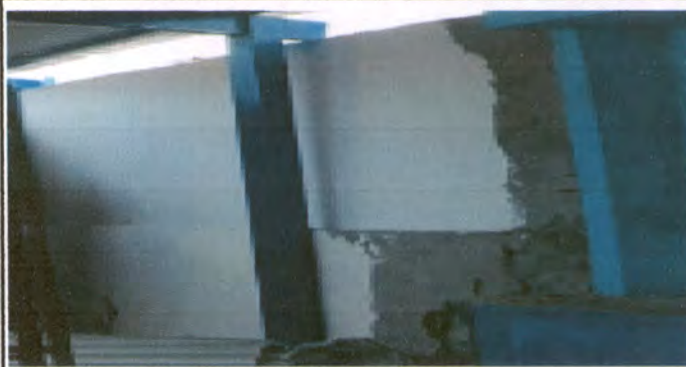
Foto 8: avance en el Repello y alisado en muro del perímetro del establecimiento

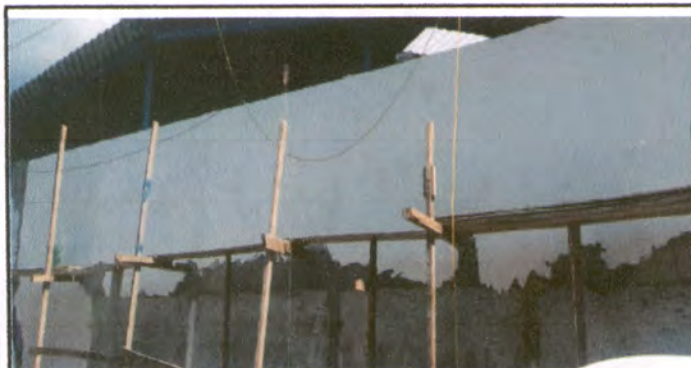
Foto 9: trabajo avanzado del Cernido en muro perimetral parte de enfrente del establecimiento.
