| DEPARTAMENTO: | SAN MARCOS | MUNICIPIO: | NUEVO PROGRESO |
| NOMBRE DEL ESTABLECIMIENTO: | ESCUELA OFICIAL RURAL MIXTA | DIRECCIÓN DEL ESTABLECIMIENTO: | CASERIO LOS PEREZ |
| CÓDIGO DEL ESTABLECIMIENTO: | 12-12-0016-43 | FECHA: | 12/12/2024 |

# REGISTRO FOTOGRÁFICO PROGRAMA DE MANTENIMIENTO DE EDIFICIOS ESCOLARES PÚBLICOS

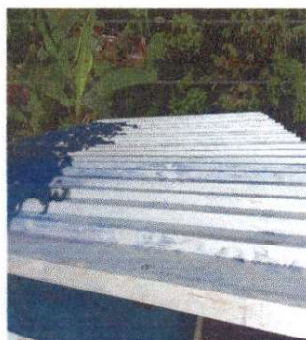
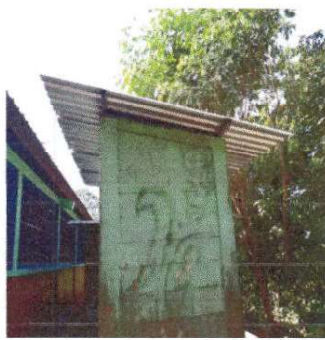
Foto1: Sustitución de lámina, por lamina troquelada en baños

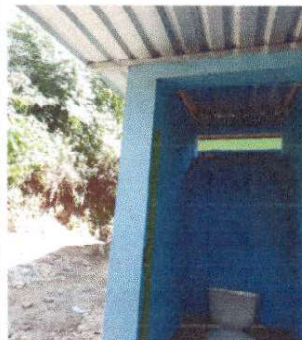
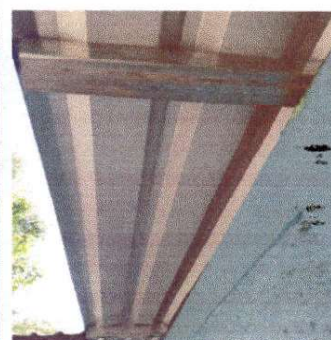
Foto 2: Sustitución de estructura de soporte de madera por metal en baño.

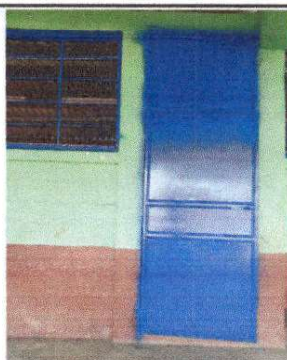
Foto 3: Mantenimiento de estructura (lijado, cambio de tubo, cepillado, sugerencias, aplicación de pintura) en aula

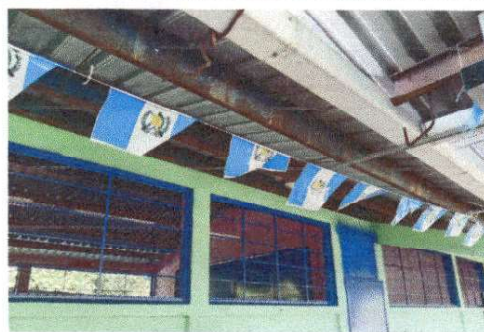
Foto 4: Mantenimiento a balcones de metal de las aulas

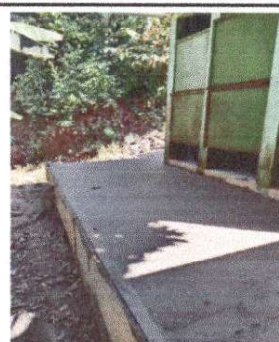
Foto 5: Sustitución de piso de concreto en baños

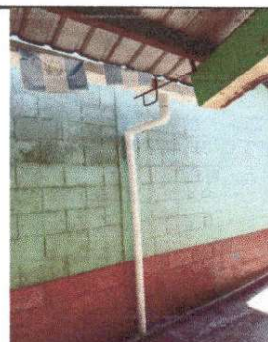
Foto 6: Reparación de bajada de agua pluvial, tubo pvc 3" en el corredor de la escuela

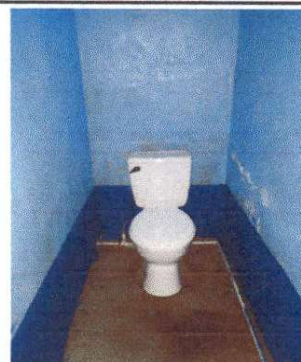
Foto 8: Sustitución inodoro en baños

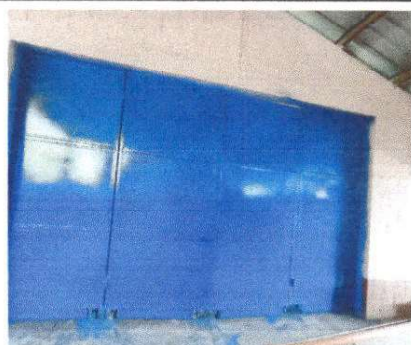
Foto 9: Mantenimiento de portones de metal en ingreso de la escuela

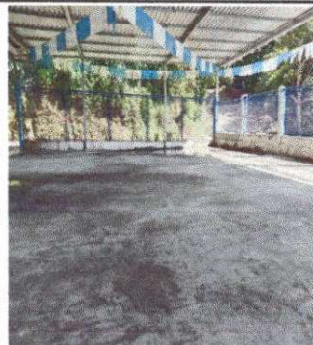
Foto 10: Reparación de tubo HG y malla galvanizada en el perímetro del centro educativo.

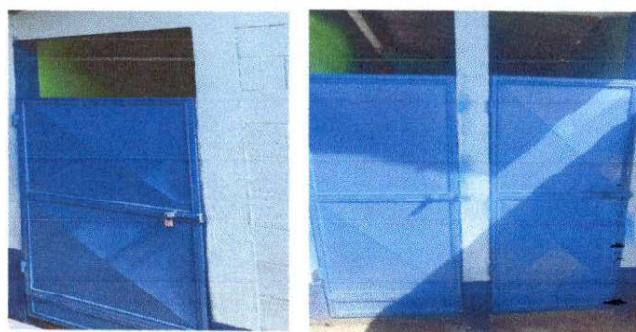
Foto 12: Fabricación e instalación de puertas de metal en baños
