SITUACIÓN DEFICIENCIAS DETERMINADAS

| NOMBRE DEL ESTABLECIMIENTO: | Escuela Oficial rural Mixta | DIRECCIÓN DEL ESTABLECIMIENTO: | Sector El Tamarindo, Aldea Palin |
| CÓDIGO DEL ESTABLECIMIENTO: | 12-12-0026-43 | FECHA: | 2/12/2024 |

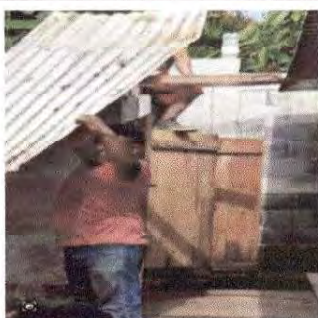
Foto1: Sustitución de lámina por lámina troquelada Aluzin calibre 26 en servicio sanitario; sustitución de estructura de soporte de madera por metal en servicio sanitario

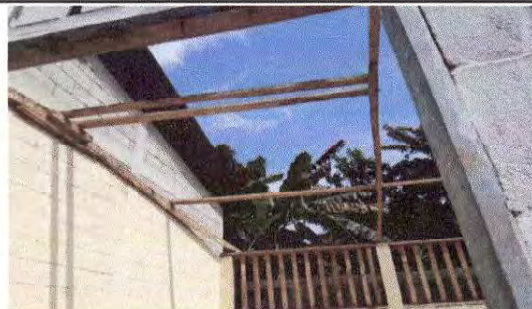
Foto 2: Sustitución de lámina por lámina troquelada Aluzin calibre 26 en aula; sustitución de estructura de soporte de madera por metal en aula

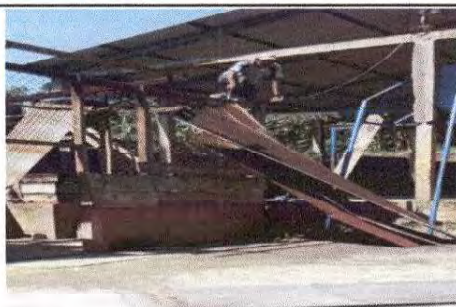
Foto 3: Sustitución de lámina por lámina troquelada Aluzin calibre 26 en cocina; sustitución de estructura de soporte de madera por metal en cocina

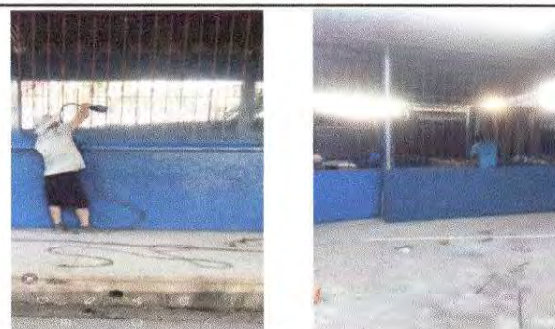
Foto 4: Mantenimiento de estructura de metal de aula y sustitución de balcón de metal a cocina

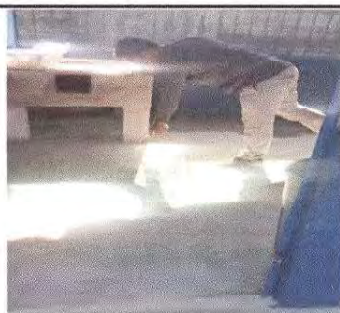
Foto 5: Sustitución de piso de torta de concreto en cocina

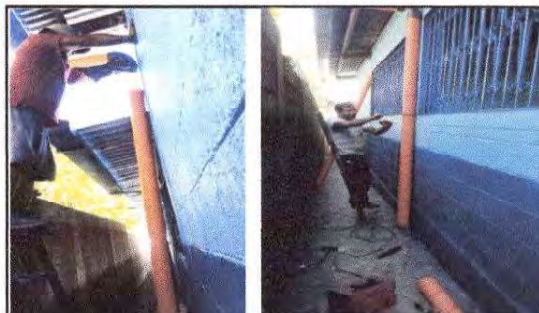
Foto 6: Sustitución e instalación de canales y tubos PVC para aguas pluviales atrás de la aulas

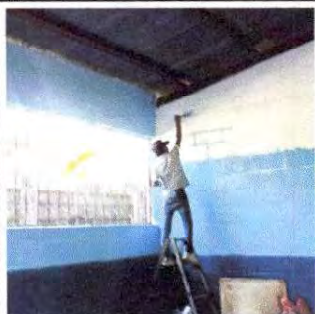
Foto 7: Pintura en muros exteriores e interiores

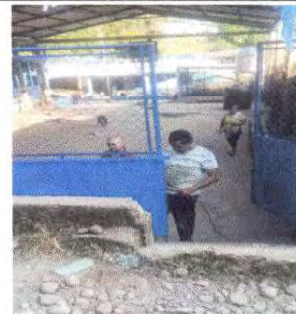
Foto 8: Mantenimiento a portones de metal de entrada principal del establecimiento educativo

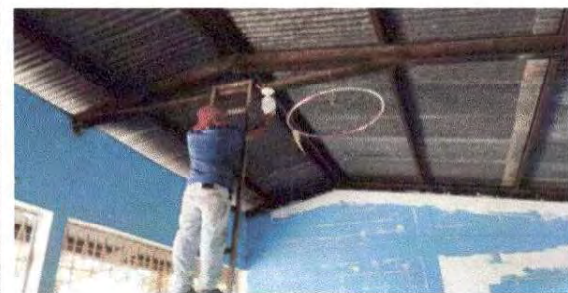
Foto 9: Sustitución de focos ahorradores, sustitución de plafoneras dentro y fuera de las aulas

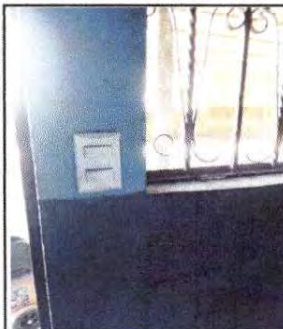
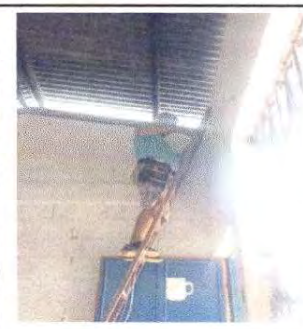
Foto 10: Reparación de cableado eléctrico dentro y fuera de las aulas

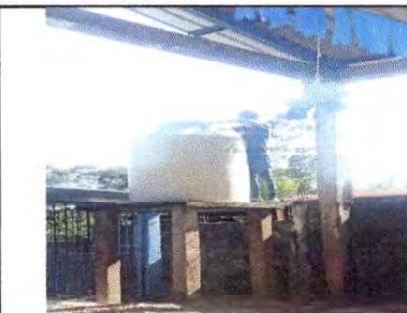
Foto 11: Sustitución de depósito de agua 1,100 litros en cocina

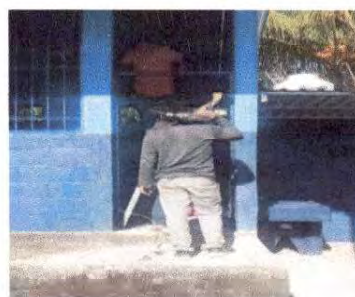
Foto 12: Fabricación e instalación de puerta de metal en aula

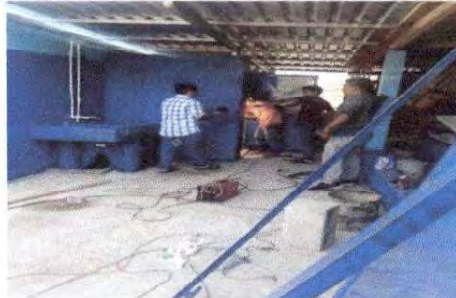
Foto 14: Fabricación e instalación de puertas de metal en baños

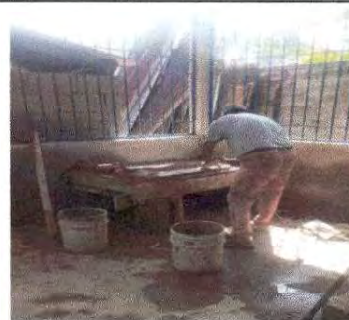
Foto 16: Sustitución de estufa rural completa, incluye chimenea y plancha de metal
