**REGISTRO FOTOGRÁFICO**  
**PROGRAMA DE MANTENIMIENTO DE EDIFICIOS ESCOLARES PÚBLICOS**

| NOMBRE DEL ESTABLECIMIENTO: | E.O.R.M. | DIRECCIÓN DEL ESTABLECIMIENTO: | Caserío Nueva Esperanza |
| CÓDIGO DEL ESTABLECIMIENTO: | 12-13-0020-43 | FECHA: | 10/10/2024 |

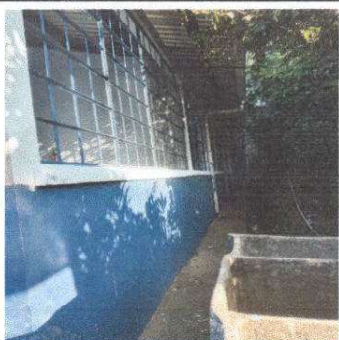
Foto No. 7 Reparación de repello y cernido de paredes.

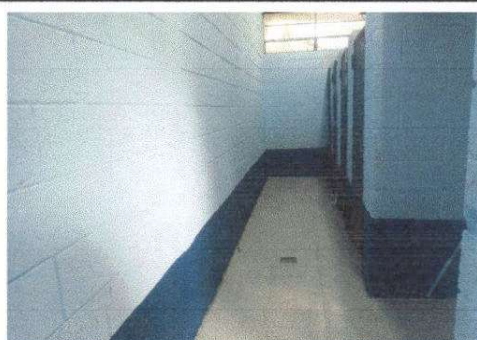
foto 8 sustitucion de piso de torta de concreto por piso ceramico

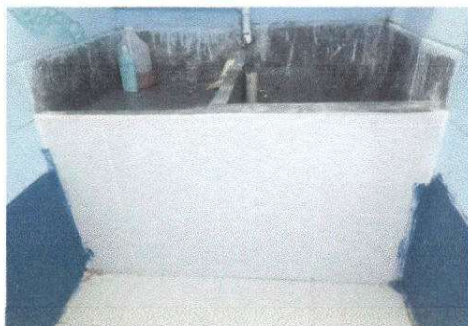
foto 9 sustitucion de pila, sanitarios

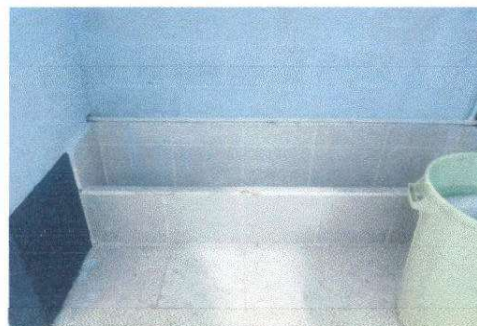
foto 10 sustitucion de migitorio, sanitarios

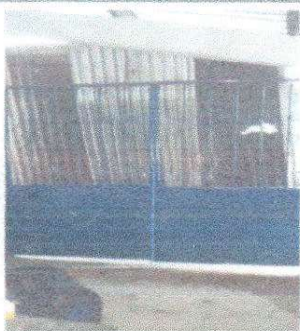
Foto No. 1 Sustitución de porton de salida de emergencia, medida 4.90 mts.

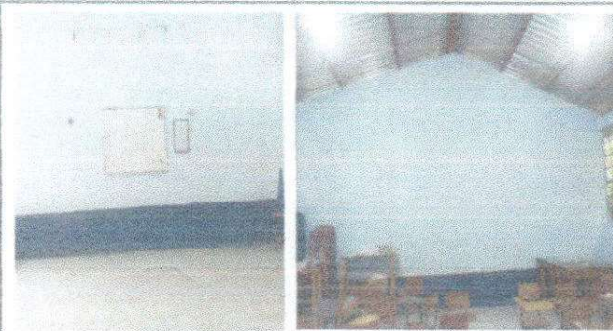
Foto No. 2 Pintura en muro interior y exterior, aulas.

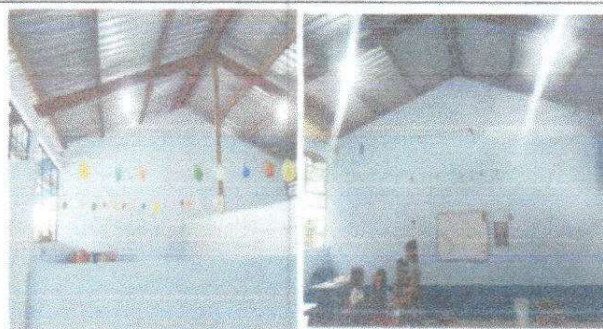
Foto No. 4 Reparación de sistema eléctrico, aulas.

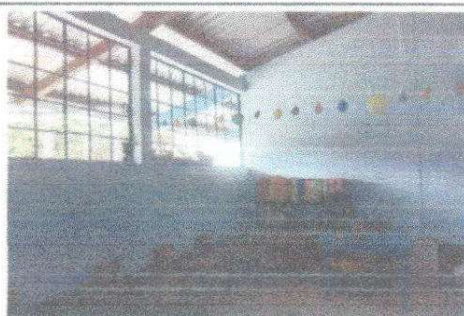
Foto No. 5 Sustitución de balcones de metal, aulas.

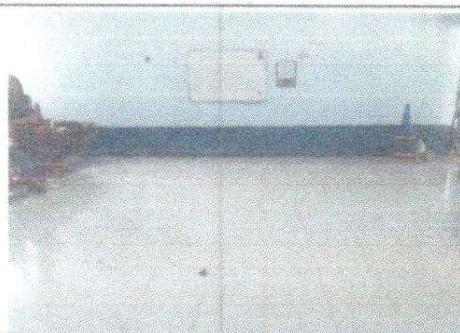
Foto No. 6 Sustitución de piso de concreto por cerámico, aulas.
