# REGISTRO FOTOGRÁFICO PROGRAMA DE MANTENIMIENTO DE EDIFICIOS ESCOLARES PÚBLICOS

PRA-FOR-123Versión 1

| NOMBRE DEL ESTABLECIMIENTO: | Escuela Oficial Rural Mixta | DIRECCIÓN DEL ESTABLECIMIENTO: | Cantón El Coco, Aldea San Francisco |
| CÓDIGO DEL ESTABLECIMIENTO: | 12-14-0024-43 | FECHA: | 09/12/2024 |

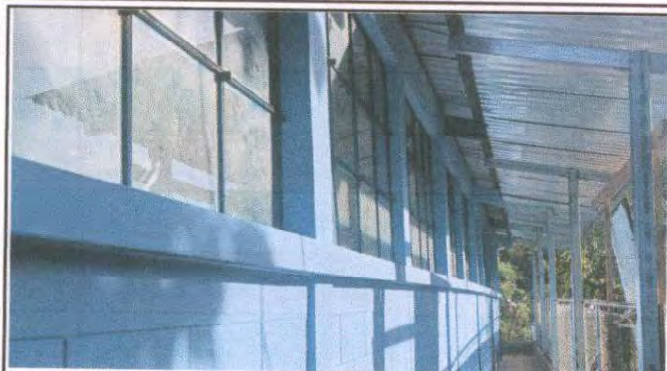
Foto 1: Sustrucción de lámina, por lámina broquelada aluzinc calibre 26 del Módulo Aulas.

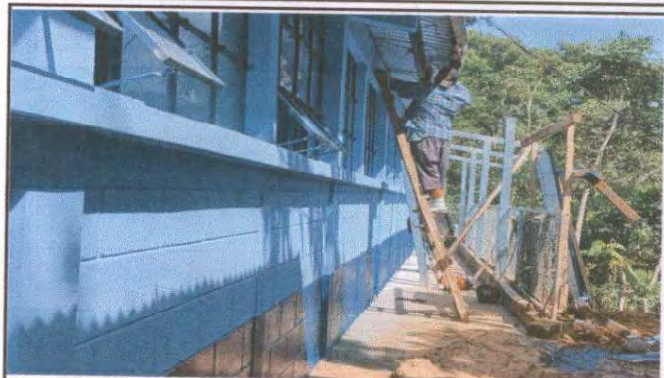
Foto 2: Sustrucción de estructura de soporte de madera, por metal en la estructura de Módulo Aulas.

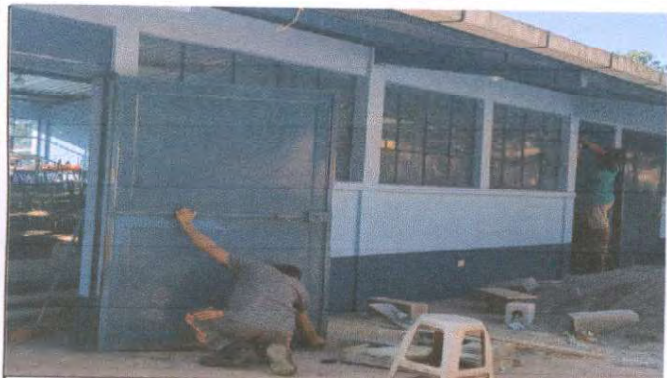
Foto 3: Mantenimiento a estructura (fijado, cambio de tubo, cepillado, sujeciones, aplicación de pintura) de las puertas de metal del Módulo Aulas.

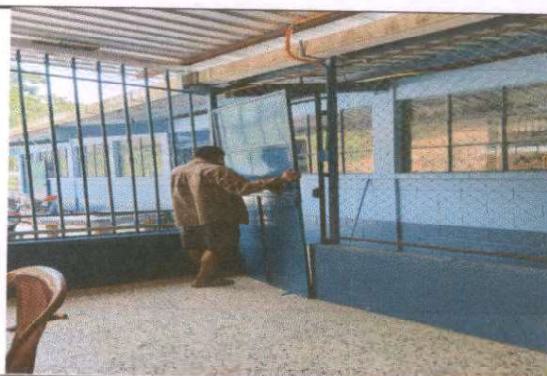
Foto 4: Fabricación e instalación de puertas de metal en Módulo Aulas.

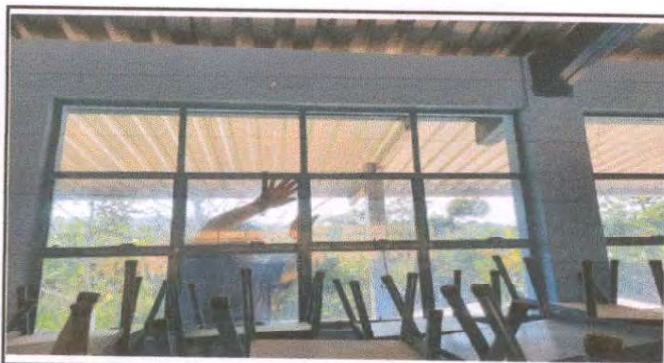
Foto 5: Sustrucción de vidrios en las ventanas del Módulo Aulas.

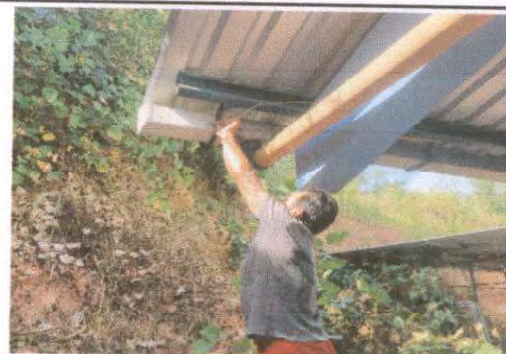
Foto 6: Sustrucción de canal de PVC del agua pluvial del Módulo Aulas.

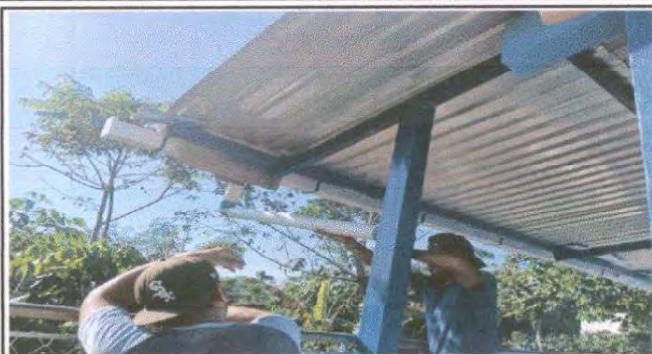
Foto 7: Sustitución de bajada de agua pluvial, tubo PVC 3" de Módulo Aulas.

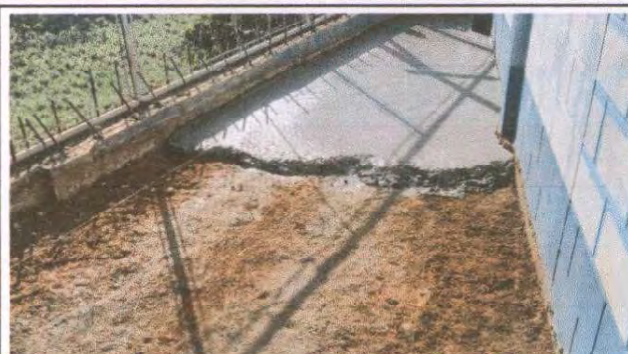
Foto 8: Reparación de banquetas de concreto en la parte de atrás del Módulo Aulas.

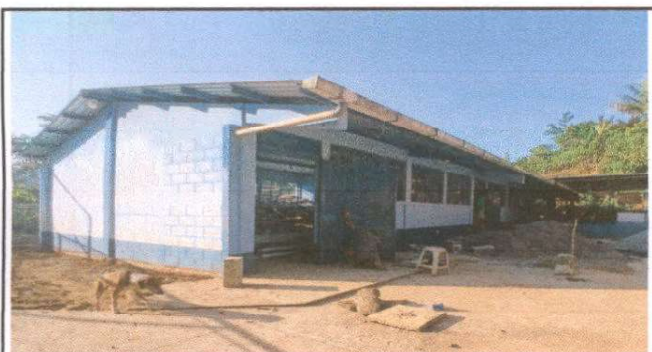
Foto 9: Pintura en muros exteriores e interiores del Módulo Aulas.

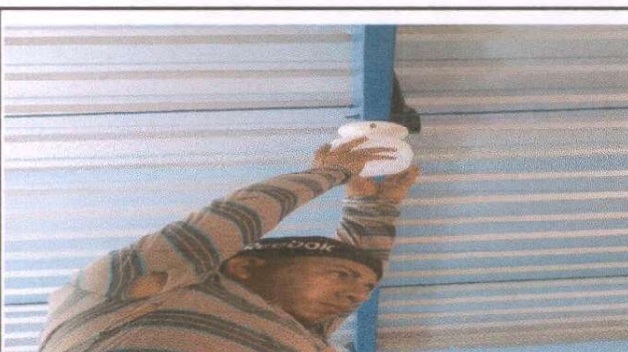
Foto 10: Sustitución de lámparas tipo LED de 50 wats del Módulo Aulas.

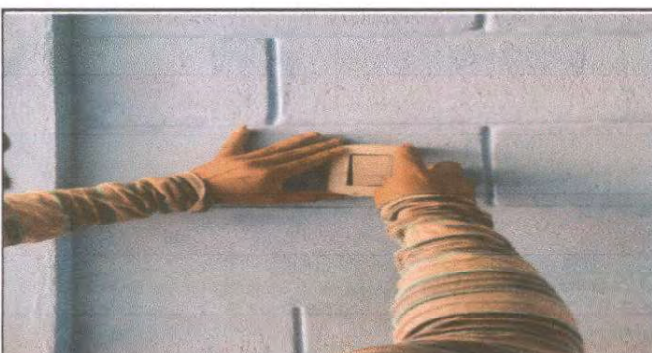
Foto 11: Sustitución de interruptores dobles por interruptor triple de Módulo Aulas.

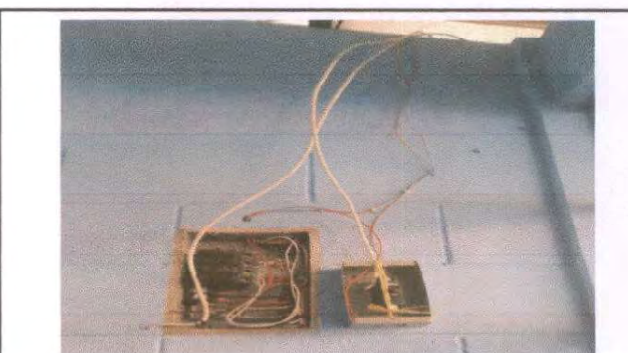
Foto 12: Sustitución de flapon para la bomba del pozo del Cento Educativo.

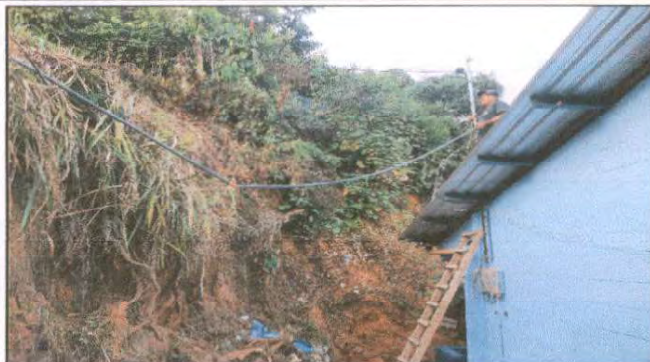
Foto 13: Reparación de cableado eléctrico y sustitución de ducto eléctrico más accesorios en el Centro Educativo.

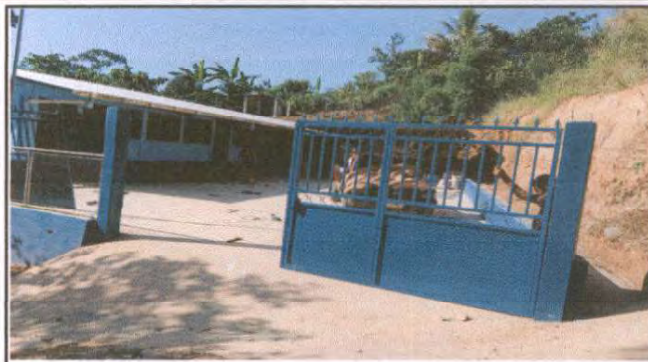
Foto 14: Fabricación e instalación de portón de metal de ingreso del Módulo Patio.

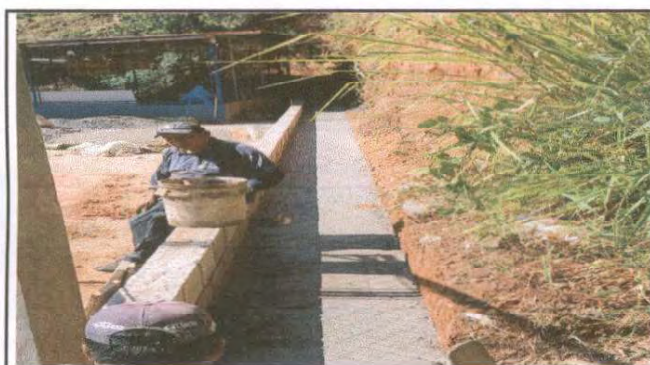
Foto 15: Reparación de cuneta de concreto ancho de 0.60 del Módulo Patio.

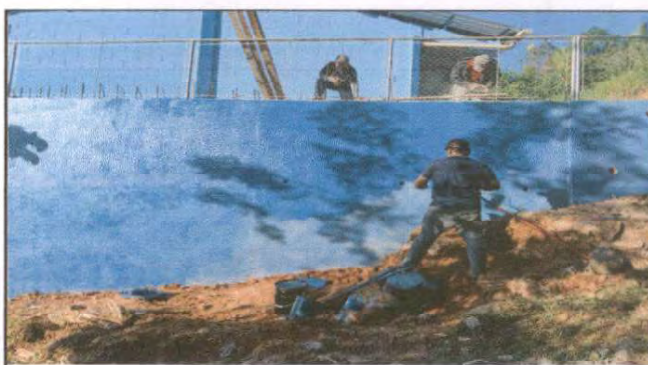
Foto 16: Pintura en muros exteriores del Módulo Patio.

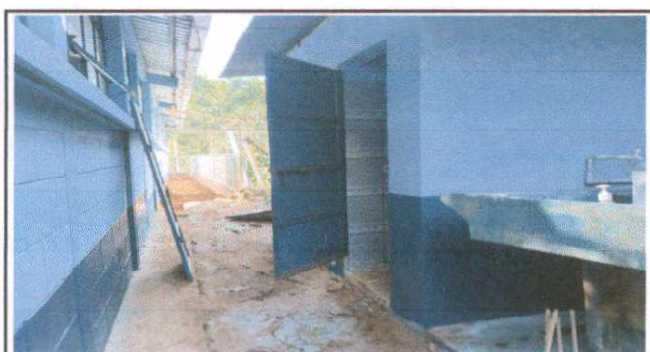
Foto 17: Pintura en muros exteriores e interiores del Módulo Sanitarios.

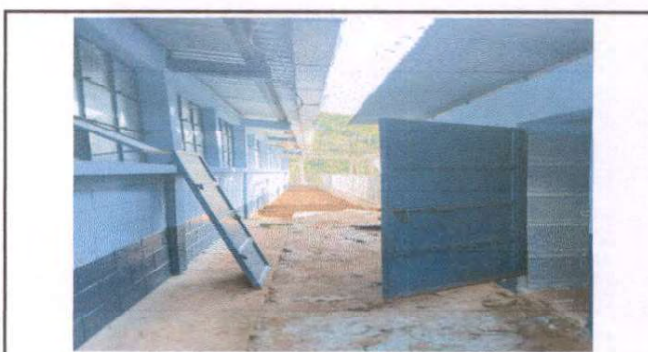
Foto 18: Mantenimiento a estructura (Lijado, Cambio de tubo, Cepillado, Sujeciones, Aplicación de Pintura) a puertas de Servicios Sanitarios.

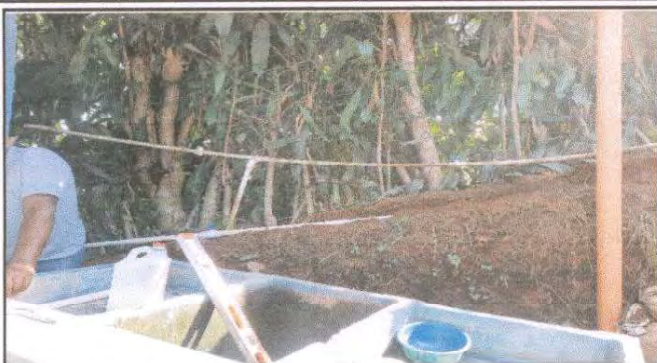
Foto 19: Sustitución de llave de paso por llave PVC de 1" del Módulo Sanitarios.

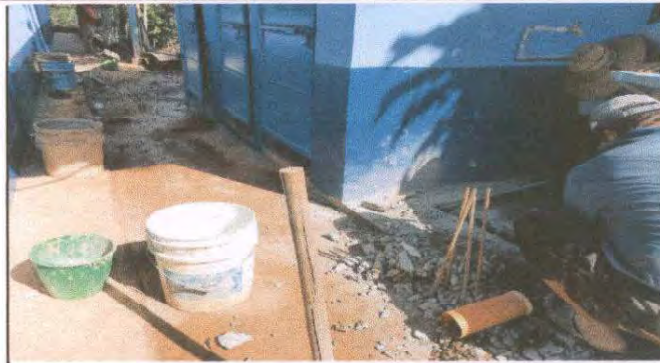
Foto 20: Sustitución de tubería de PVC línea principal de aguas negras del Módulo Sanitarios.

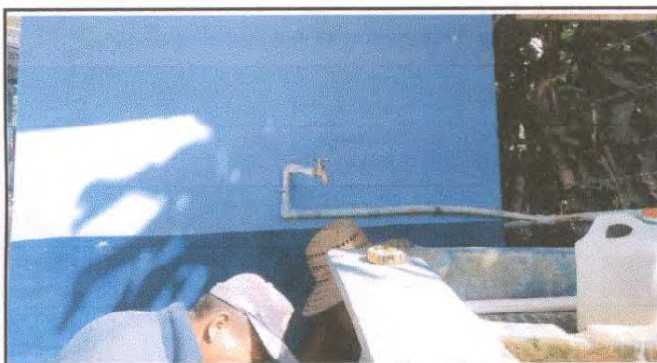
Foto 21: Sustitución de llave de chorro de plástico PVC por llave de bronce en área de pila.

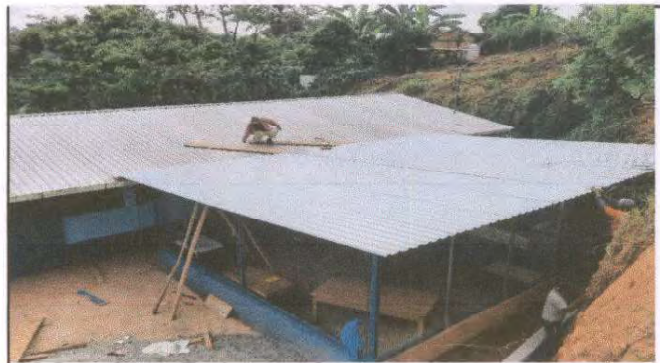
Foto 22: Sustitución de lámina, por lámina troquelada aluzinc calibre 26 del Módulo Cocina.

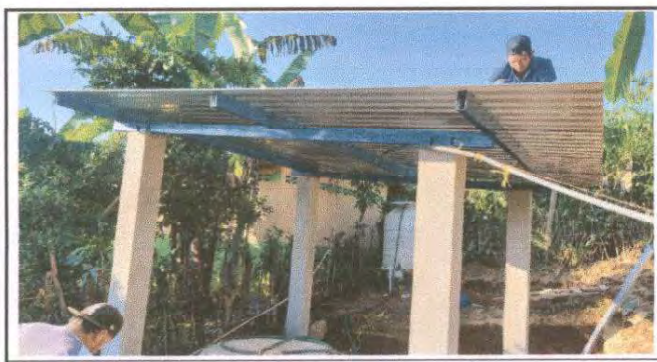
Foto 23: Sustitución de lámina, por lámina troquelada aluzinc calibre 26. Sustitución de estructura de soporte de madera, por metal del área superior del Centro Educativo.

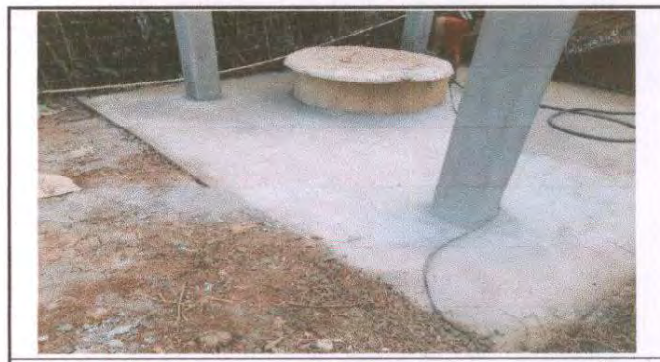
Foto 24: Sustitución de piso de torta de concreto en el área superior del Centro Educativo.

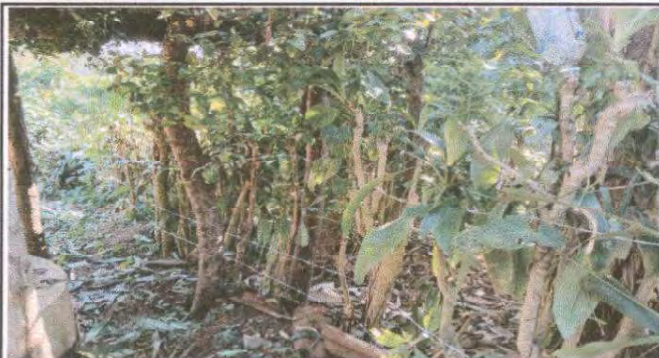
Foto 25: Reparación de cerco con alambre de puas en el área perimetral del Centro Educativo.

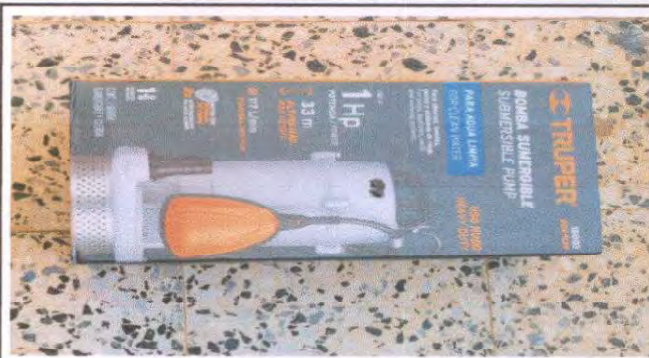
Foto 26: Sustitución de bomba de agua bala por bomba sumergible del Centro Educativo.

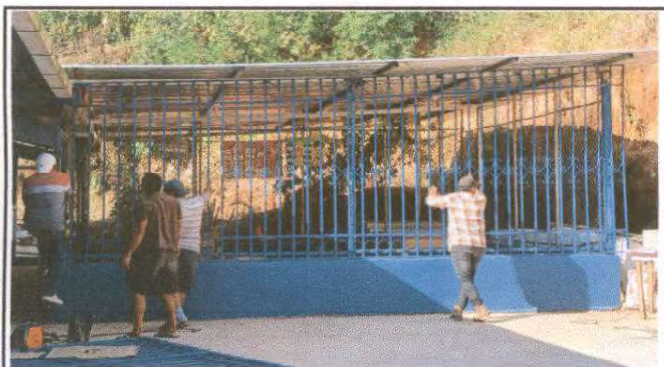
Foto 27: Fabricación e instalación de balcones de hierro en ventana del aula del Centro Educativo.
