SITUACIÓN DEFICIENCIAS DETERMINADAS

PREVIO

| NOMBRE DEL ESTABLECIMIENTO: | EODP Anexa a EORM | DIRECCIÓN DEL ESTABLECIMIENTO: | CASERIO LOS OLIVOS |
| CÓDIGO DEL ESTABLECIMIENTO: | 12-15-0003-42 | FECHA: | 6/09/2024 |

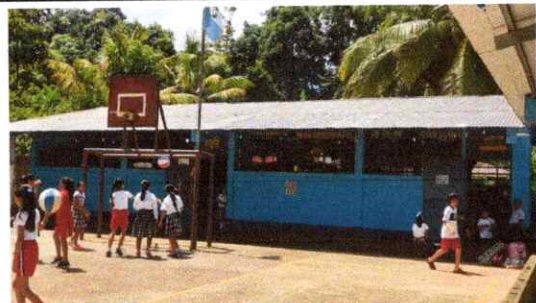
FOTO 1: Sustrucción de lámina, por lámina troquelada aluzinc calibre 26 (modulo aula I)

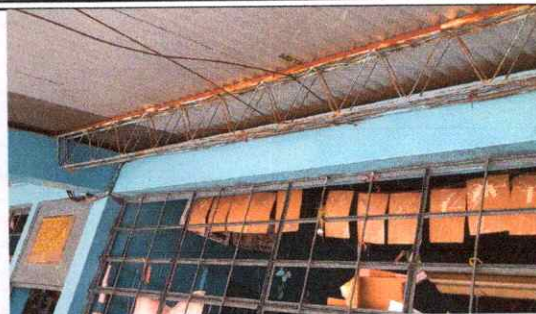
FOTO 2: Sustrucción de estructura de soporte de hierro de metal, por metal(modulo aula I)

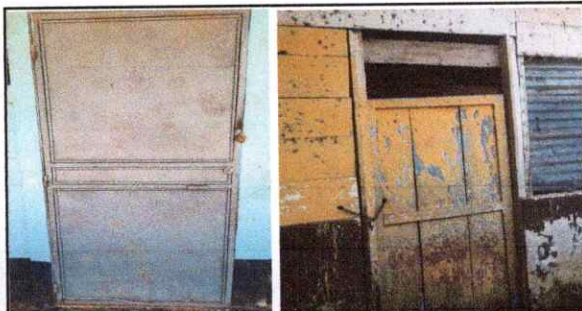
FOTO 3: Sustrucción de puerta (modulo de aula I y modulo aula II)

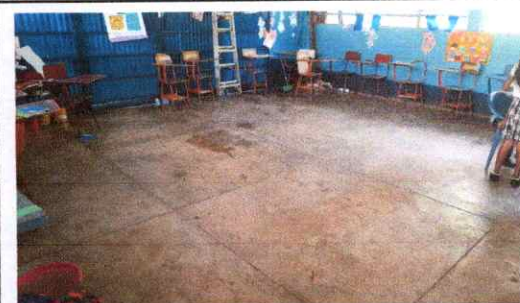
FOTO 4: Sustrucción de piso de cemento liquido por piso ceramico (modulo de aula I)

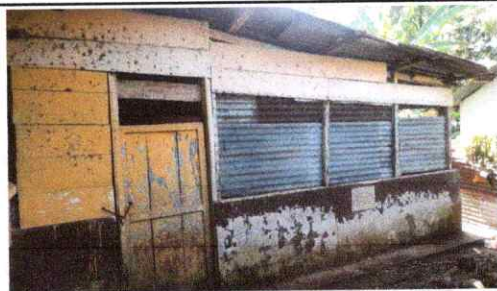
FOTO 5: Sustrucción de lámina, por lámina troquelada aluzinc calibre 26 y estructura portante (MODULO AULA II)

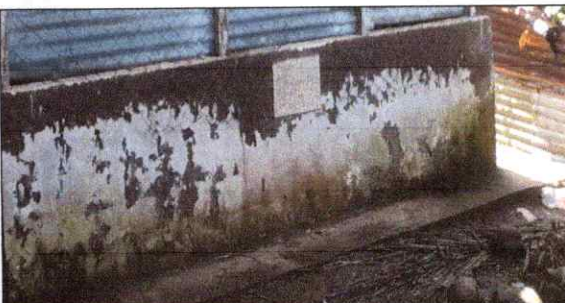
FOTO 6: Reparacion muros exteriores e interiores (MODULO AULA II)
