SITUACIÓN DEFICIENCIAS DETERMINADAS

| NOMBRE DEL ESTABLECIMIENTO: | ESCUELA OFICIAL RURAL MIXTA | DIRECCIÓN DEL ESTABLECIMIENTO: | CASERIO NORTE CAROLINA |
| CÓDIGO DEL ESTABLECIMIENTO: | 12-15-0028-43 | FECHA: | 09/12/2024 |

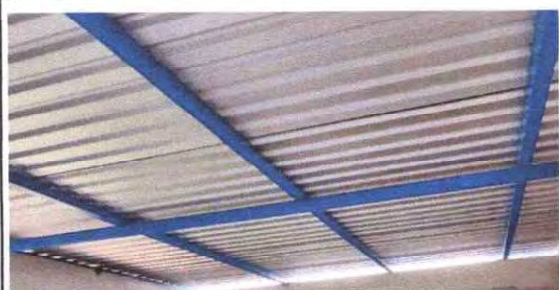
FOTO 1: SUSTITUCION DE LAMINA TROQUELADA ALUZINC CALIBRE 26 MODULO DE COCINA

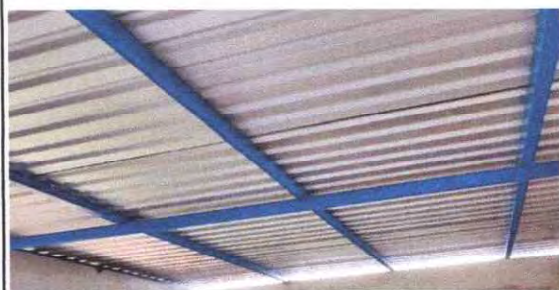
FOTO 2: SUSTITUCION DE ESTRUCTURA DE SOPORTE DE MADERA POR METAL MODULO DE COCINA

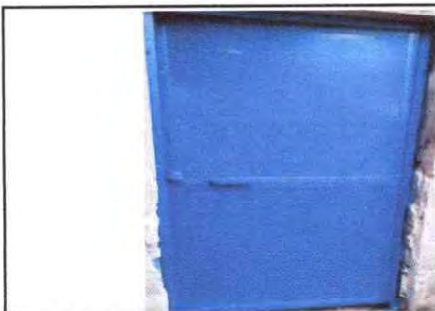
FOTO 3: FABRICACION E INSTALACION DE PUERTAS DE METAL EN MODULO MODULO DE COCINA

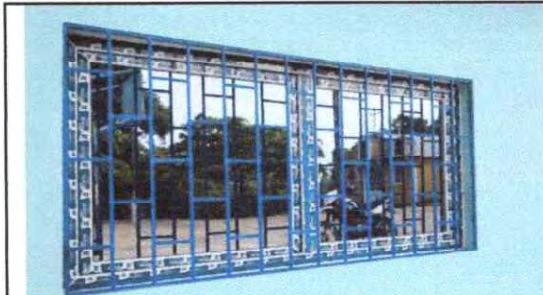
FOTO 4: SUSTITUCION DE VENTANA DE MADERA POR METAL MAS VIDRIO MODULO DE COCINA

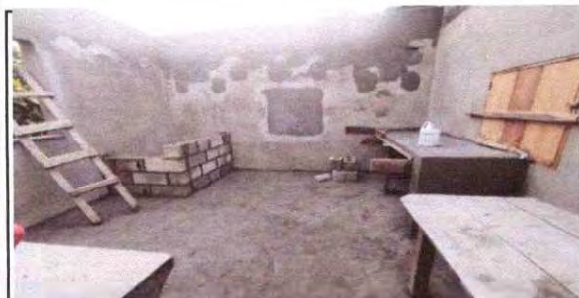
FOTO 5: REPARACION DE PISO DE TORTA DE CONCRETO MODULO DE COCINA

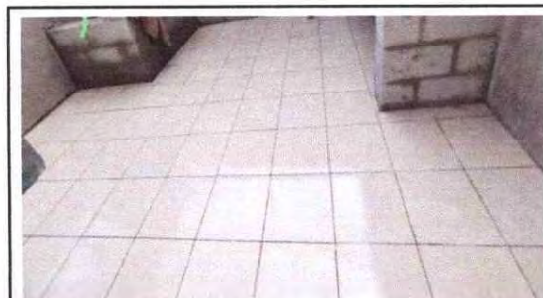
FOTO 6: SUSTITUCION DE PISO LIQUIDO POR PISO CERAMICO MODULO DE COCINA

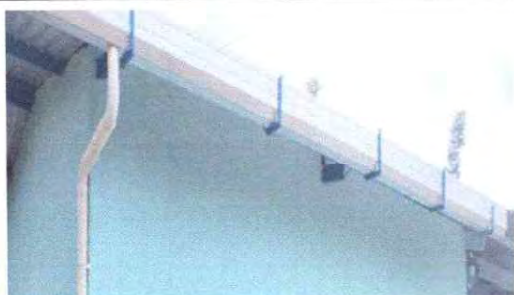
FOTO 7: SUSTITUCION DE CANAL DE METAL Y SUSTITUCION DE BAJADA DE AGUA PLUVIAL DE METAL POR TUBO PVC 3 MODULO DE COCINA

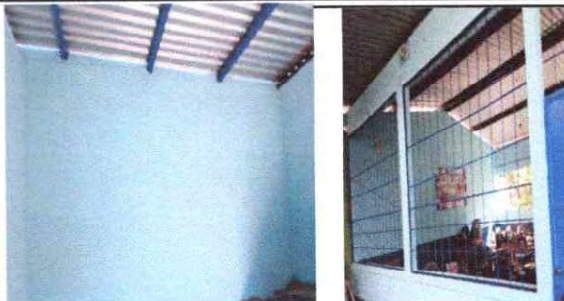
FOTO 8: PINTURA EN MUROS EXTERIORES E INTERIORES EN MODULO DE AULAS Y COCINA

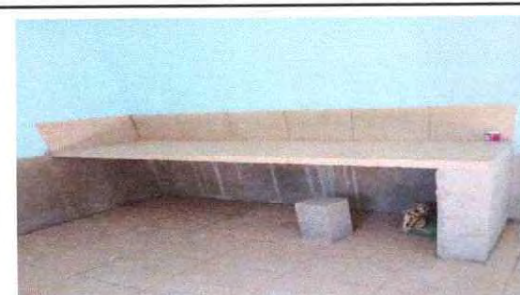
FOTO 9: SUSTITUCION DE AZULEJO EN MEZON DE COCINA

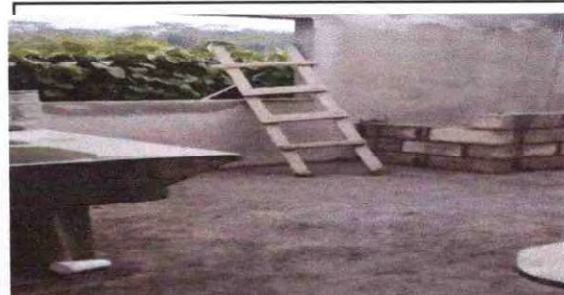
FOTO 10: SUSTITUCION DE TUBERIA PVC LINEA PRINCIPAL AGUAS NEGRAS MODULO DE COCINA

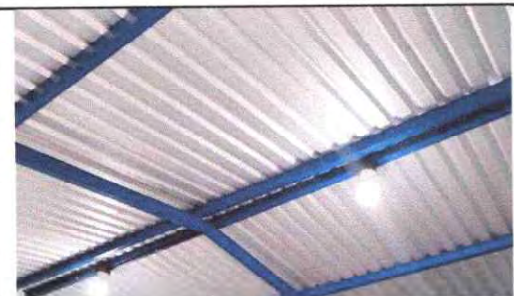
FOTO 11: SUSTITUCION DE FOCOS AHORRADORES SUSTITUCION DE PLAFONERAS Y SUSTITUCION DE DUCTO ELECTRICO + ACCESORIOS MODULO DE COCINA

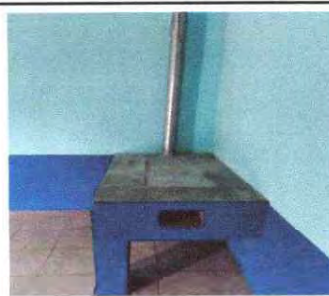
FOTO 12: SUSTITUCION DE ESTUFA RURAL (COMPLETA) INCLUYE CHIMENEA Y PLANCHA DE METAL MODULO DE COCINA

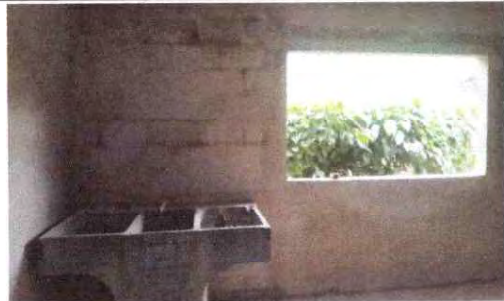
FOTO 13: REPELLO EN MURO EN MODULO DE COCINA

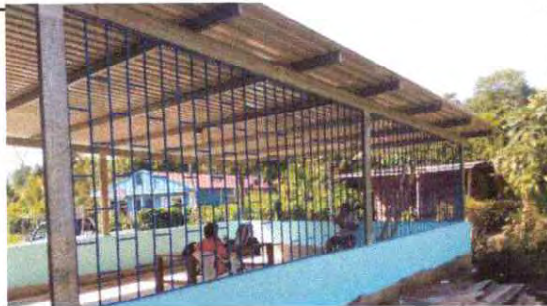
FOTO 15: FABRICACION E INSTALACION DE VENTANA-BALCON DE METAL EN MDULO DE AULA

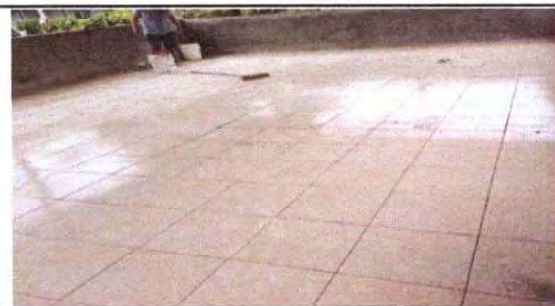
FOTO 16: SUSTITUCION DE PISO CEMENTO LIQUIDO POR PISO CERAMICO EN MODULO DE AULA

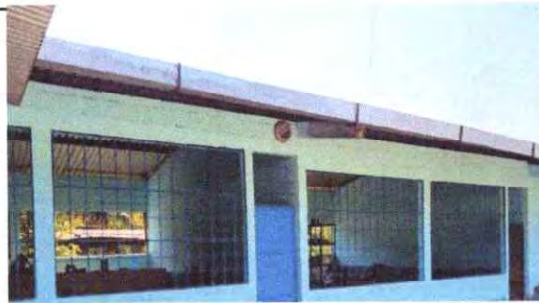
FOTO 17: PINTURA EN MUROS EXTERIORES EN MODULO DE AULA Y COCINA
