SITUACIÓN DEFICIENCIAS DETERMINADAS

| NOMBRE DEL ESTABLECIMIENTO: | ESCUELA OFICIAL RURAL MIXTA | DIRECCIÓN DEL ESTABLECIMIENTO: | ALDEA SAN FRANCISCO LA NUEVA REFORMA |
| CÓDIGO DEL ESTABLECIMIENTO: | 12-15-0670-43 | FECHA: | 6/09/2024 |

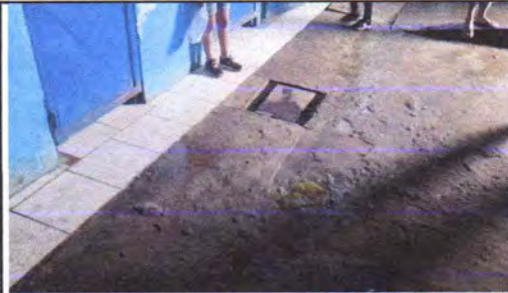
FOTO 1: Sustrucción de piso de torta de concreto Por piso Cerámico (antideslizante)

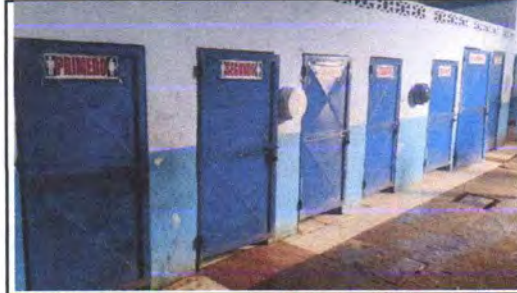
FOTO 2: Mantenimiento a estructura (lijado, cambio de tubo , cepillado, sujeciones, aplicación de pintura) a puertas servicios sanitarios

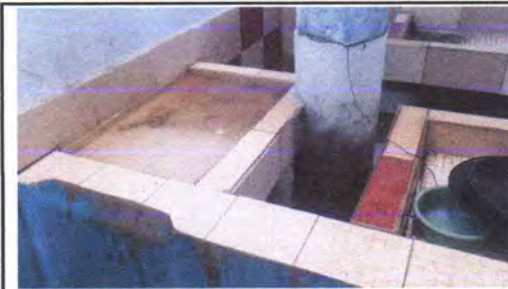
FOTO 3: Sustrucción de tubería PVC línea principal aguas negras EN BAÑOS

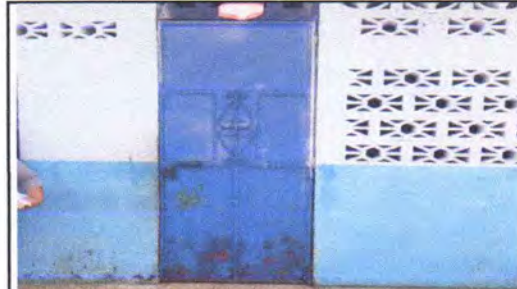
FOTO 4: Mantenimiento a estructura (lijado, cambio de tubo , cepillado, sujeciones, aplicación de pintura) PUERTA EN COCINA

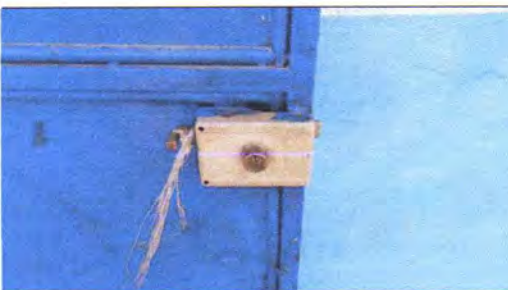
FOTO 5: Sustrucción de chapa EN COCINA

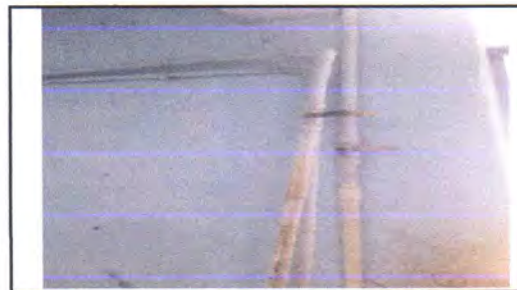
FOTO 6: Sustrucción de tubería línea principal EN COCINA

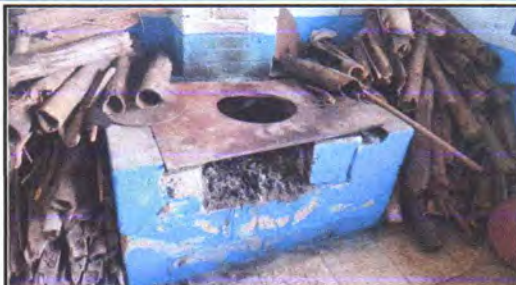
FOTO 7: Sustrucción de estufa rural (completa) incluye chimenea y plancha de metal EN COCINA

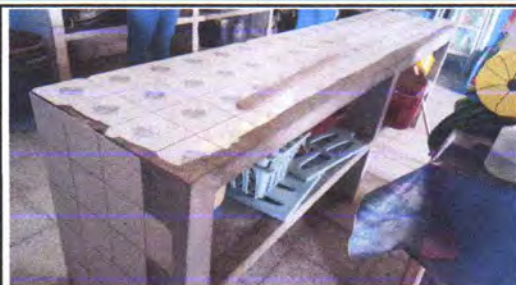
FOTO 8: Reparación de azulejo en muebles de cocina 25x20cm

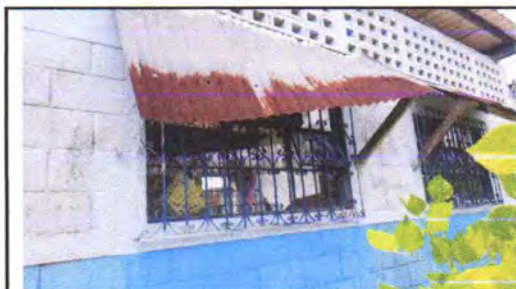
FOTO 9: Sustrucción de lámina, por lámina troquelada aluzinc calibre 28 Y Sustrucción de estructura de soporte de madera, por metal EN AULAS

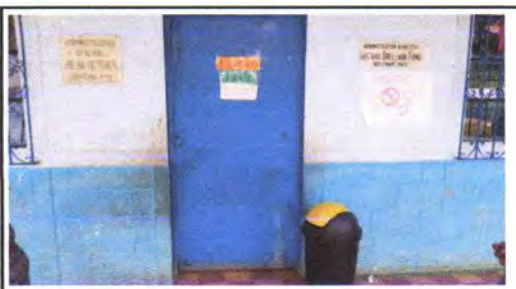
FOTO 10: Mantenimiento a estructura (lijado, cambio de tubo, cepillado, sujeciones, aplicación de pintura) PUERTAS EN AULAS

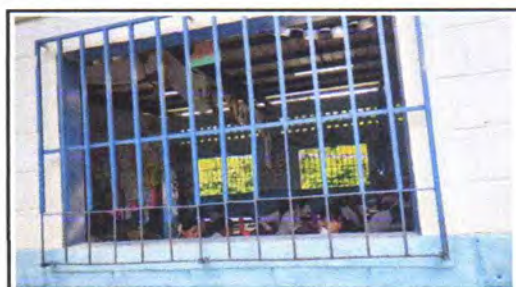
FOTO 11: Fabricación e instalación de balcones de hierro en ventana

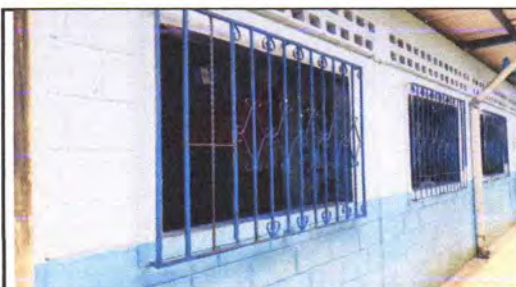
FOTO 12: Mantenimiento a balcones de metal Aula no 1,2,3 y 4

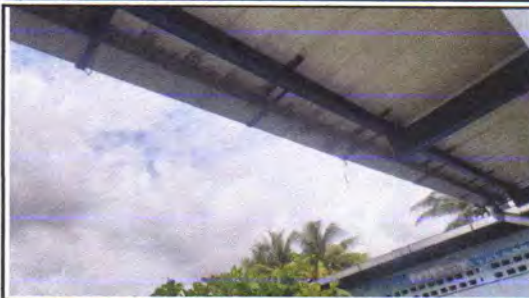
FOTO 13: Sustitución de canal de metal aula no.7 Y Sustitución de bajada de agua pluvial de metal por tubo PVC 3"

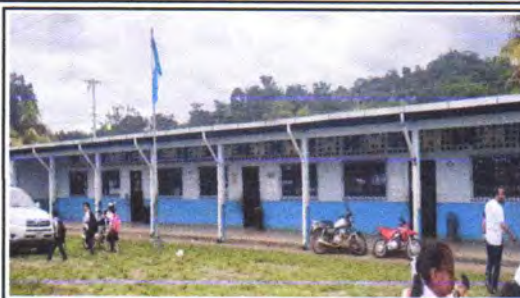
FOTO 14: Pintura en muros exteriores e interiores EN AULAS

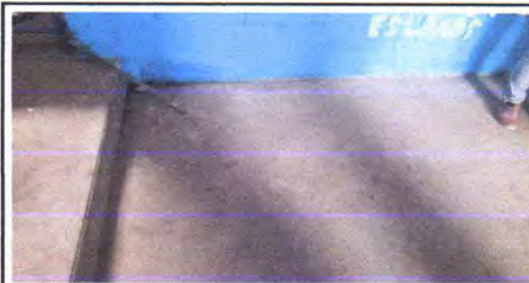
FOTO 15: Sustitución de piso de torta de concreto Por piso Cerámico 30x30cm EN MODULO AULA 10

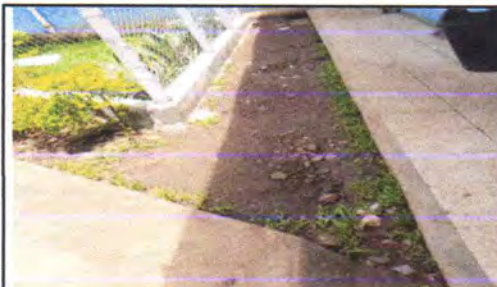
FOTO 16: Sustitución de piso de Tierra por piso de torta de concreto

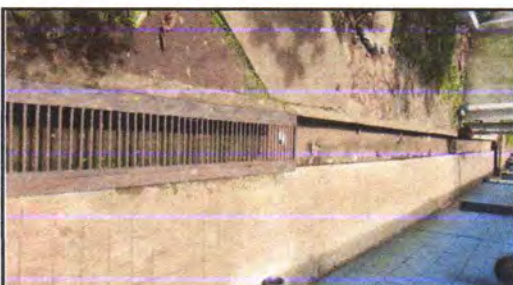
FOTO 17: Reparación de cuneta de concreto (rejilla) EN PATIO

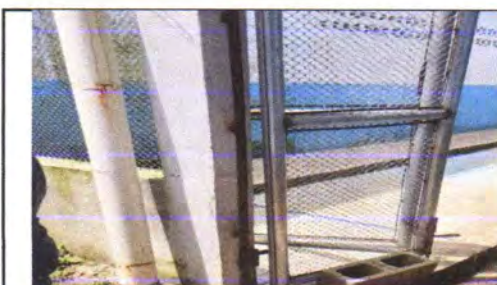
FOTO 18: Mantenimiento a portones de metal EN PATIO
