**REGISTRO FOTOGRÁFICO  
PROGRAMA DE MANTENIMIENTO DE EDIFICIOS ESCOLARES PÚBLICOS**

| NOMBRE DEL ESTABLECIMIENTO: | ESCUELA OFICIAL RURAL MIXTA | DIRECCIÓN DEL ESTABLECIMIENTO: | ALDEA SAN FRANCISCO NUEVA REFORMA |
| CÓDIGO DEL ESTABLECIMIENTO: | 12-15-0670-43 | FECHA: | 29/11/2024 |

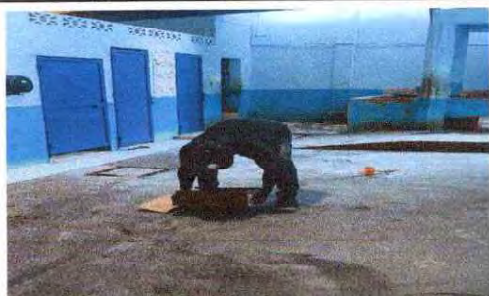
FOTO 1: SUSTITUCION DE PISO DE TORTA DE CONCRETO POR PISO CERAMICO ANTIDESLIZANTE

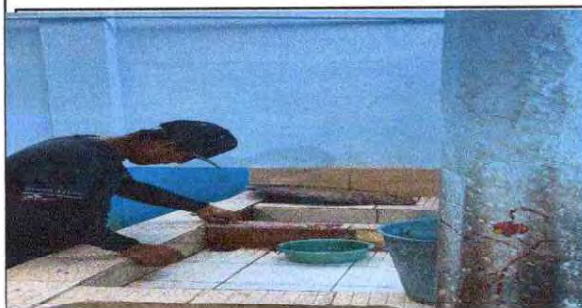
FOTO 3: SUSTITUCION DE TUBERIA LINEA PRINCIPAL AGUAS NEGRAS EN BAÑOS

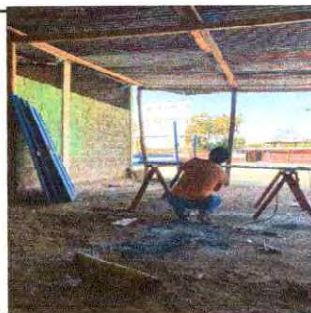
FOTO 4: MANTENIMIENTO A ESTRUCTURA (LIJADO, CAMBIO DE TUBO, CEPILLADO, SUJECIONES, APLICACIÓN DE PINTURA EN COCINA

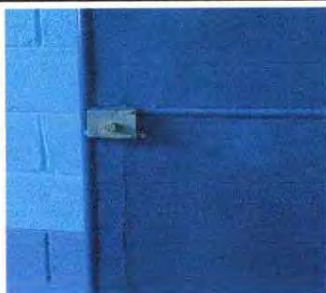
FOTO 5: SUSTITUCION DE CHAPA EN COCINA

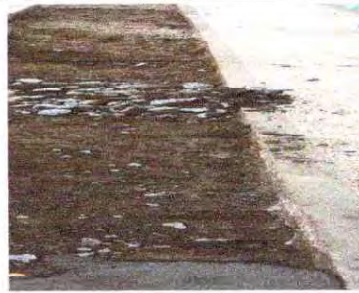
FOTO 6: SUSTITUCION DE TUBERIA LIENA PRINCIPAL EN COCINA

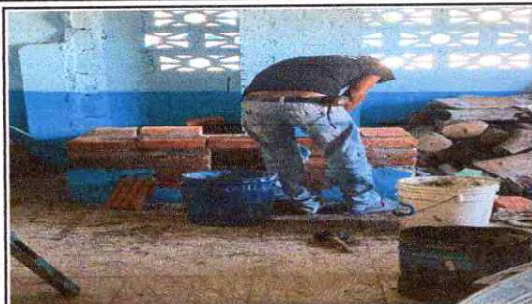
FOTO 7: SUSTITUCION DE ESTUFA RURAL (COMPLETA) INCLUYE CHIMENEA Y PLANCHA DE METAL EN COCINA

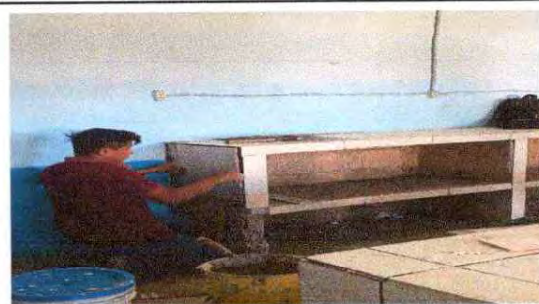
FOTO 8: REPARACION DE AZULEJO EN MUEBLES 25\*20 CM

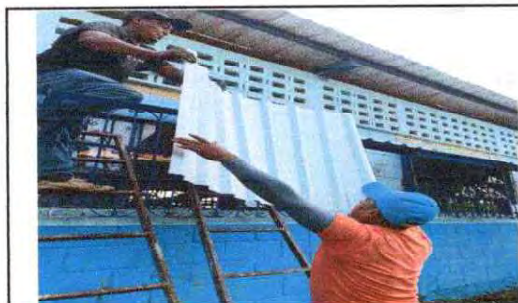
FOTO 9: SUSTITUCION DE LAMINA POR LAMINA TROQUELADA CALIBRE 26 Y SUSTITUCION DE SOPORTE DE MADERA POR METAL EN AULAS

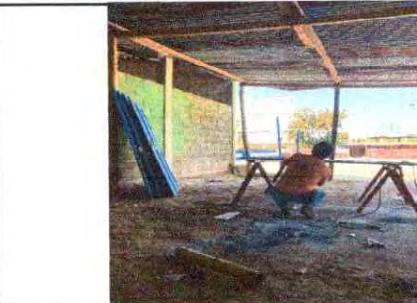
FOTO 10: MANTENIMIENTO A ESTRUCTURA (LUJADO, CAMBIO DE TUBO, CEPILLADO, SUJECIONES, APLICACIÓN DE PINTURA) PUERTAS DE AULAS

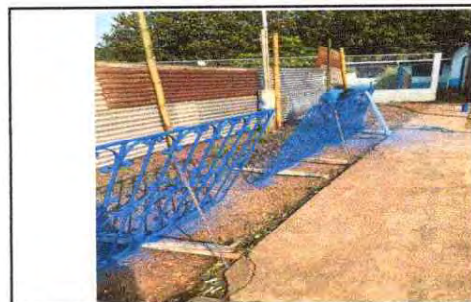
FOTO 11: FABRICACION E INSTALACION DE BALCONES DE HIERRO EN VENTANA

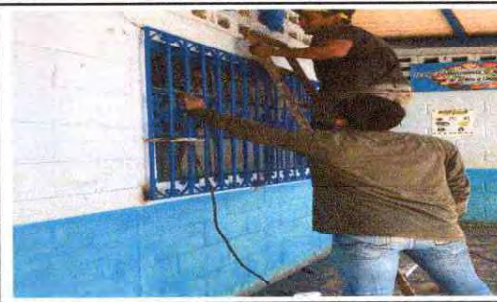
FOTO 12: FABRICACION A BALCONES DE METAL AULAS 1,2,3,4

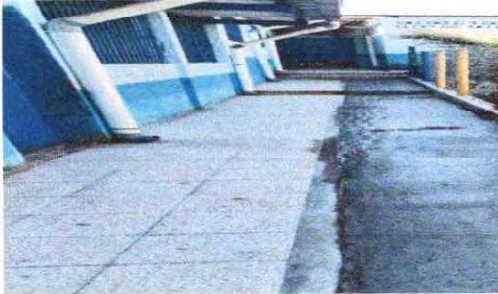
FOTO 13: SUSTITUCION DE CANAL DE METAL No: 7 SUSTITUCION DE BAJADA AGUA PLUVIAL DE METAL POR TUBO PVC 3

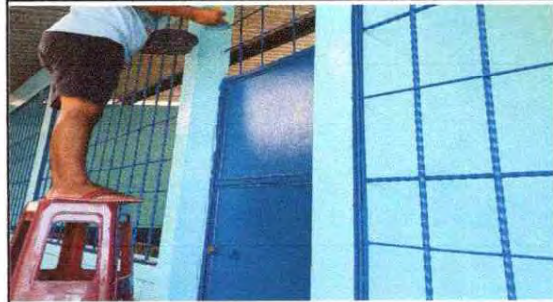
FOTO 14: PINTURA EN MUROS EXTERIORES E INTERIORES

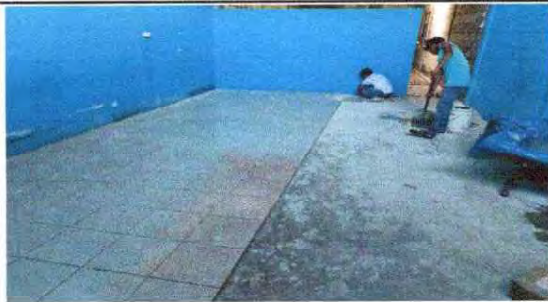
FOTO 15: SUSTITUCION DE PISO DE TORTA DE CONCRETO POR PISO CERAMICO 30X30 EN MODULO AULA 10

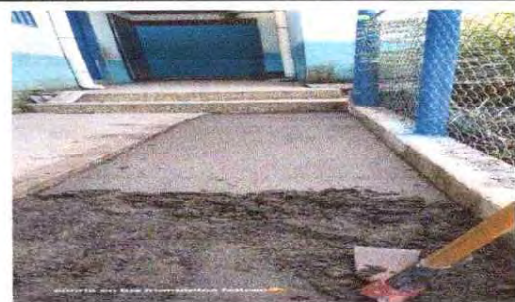
FOTO 16: SUSTITUCION DE PISO DE TIERRA POR PISO DE TORTA DE CONCRETO

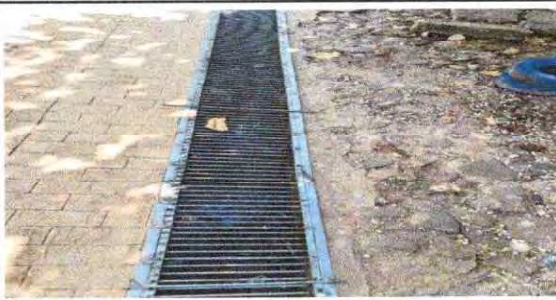
FOTO 17: REPARACION DE CUNETETA DE CONCRETO REJILLA EN PATIO

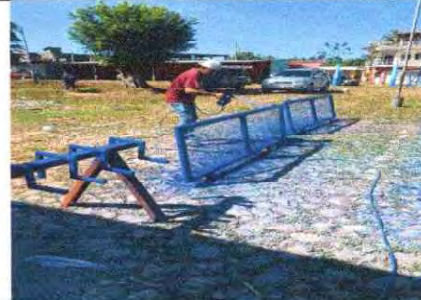
FOTO 18: MANTENIMIENTO A PORTONES DE METAL EN PATIO
