SITUACIÓN DEFICIENCIAS DETERMINADAS

PREVIO ☒

| NOMBRE DEL ESTABLECIMIENTO: | Escuela Oficial Rural Mixta | DIRECCIÓN DEL ESTABLECIMIENTO: | Caserio Nueva colonia |
| CÓDIGO DEL ESTABLECIMIENTO: | 12-15-0674-43 | FECHA: | 25/04/2024 |

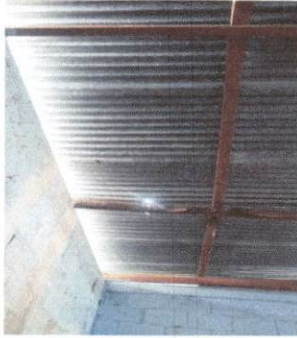
Foto 1: Sustitución de lámina, por lámina troquelada aluzinc calibre 26

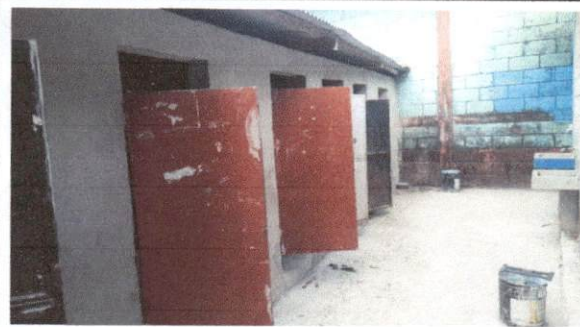
Foto 2: Mantenimiento a estructura (lijado, cambio de tubo, cepillado, sujeciones, aplicación de pintura)

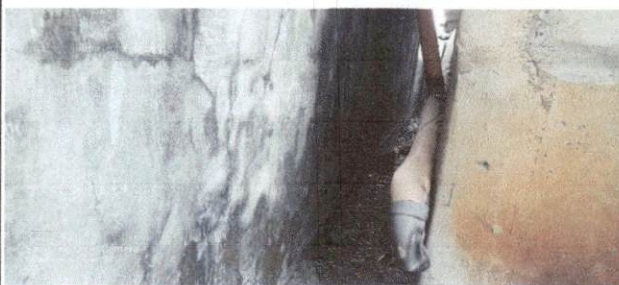
Foto 3: CANALES Y BAJADAS DE AGUA PLUVIAL

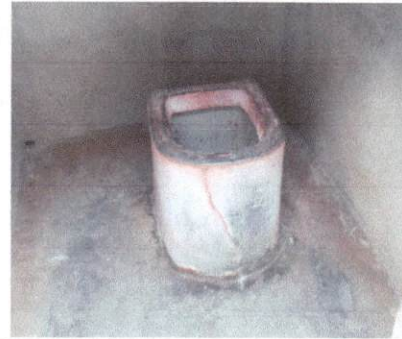
Foto 4: Sustitución inodoro

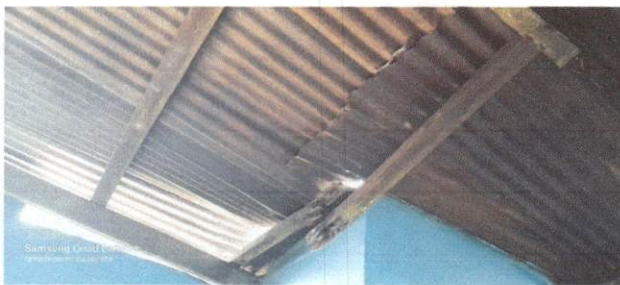
Foto 5: Sustitución de lámina, por lámina troquelada aluzinc calibre 26

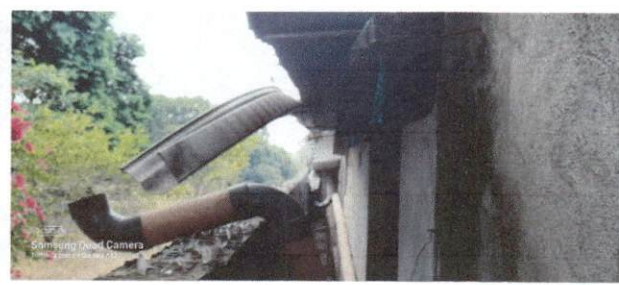
Foto 6: CANALES Y BAJADAS DE AGUA PLUVIAL
