SITUACIÓN DEFICIENCIAS DETERMINADAS:

| DEPARTAMENTO: | San Marcos | MUNICIPIO: | MALACATAN |
| NOMBRE DEL ESTABLECIMIENTO: | Escuela Oficial Rural Mixta | DIRECCIÓN DEL ESTABLECIMIENTO: | Caserío Nueva colonia |
| CÓDIGO DEL ESTABLECIMIENTO: | 12-15-0674-43 | FECHA: | 30/05/2024 |

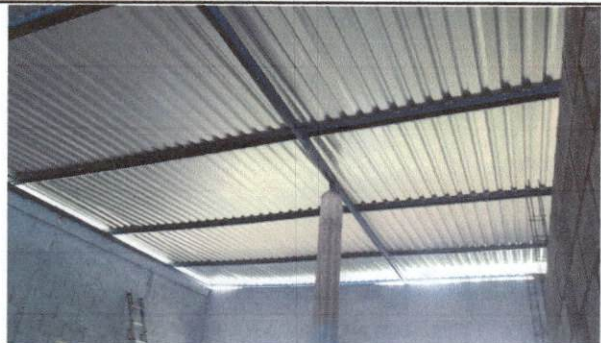
Foto1: Sustitución de lámina, por lámina troquelada aluzinc calibre 26

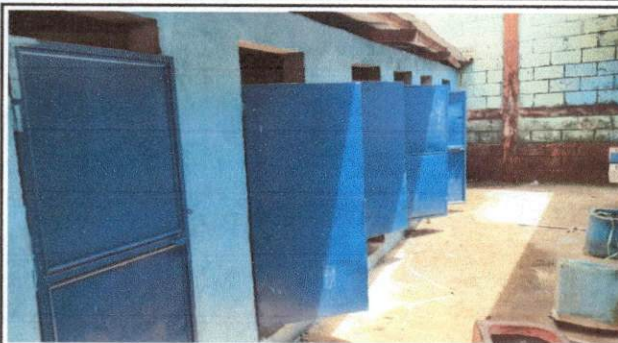
Foto 2: Mantenimiento a estructura (lijado, cambio de tubo , cepillado, sujeciones, aplicación de pintura)

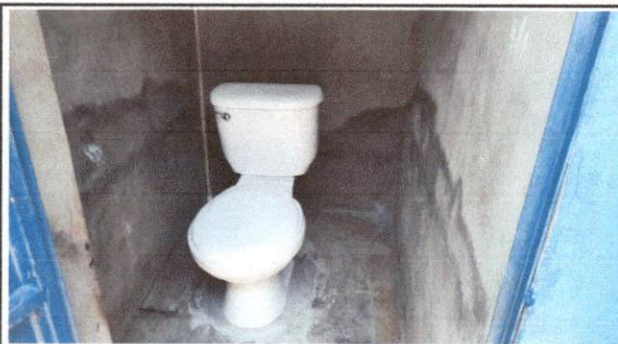
Foto 4: Sustitución inodoro

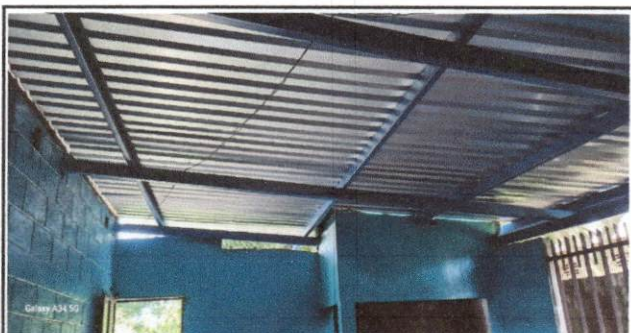
Foto 5: Sustitución de lámina, por lámina troquelada aluzinc calibre 26

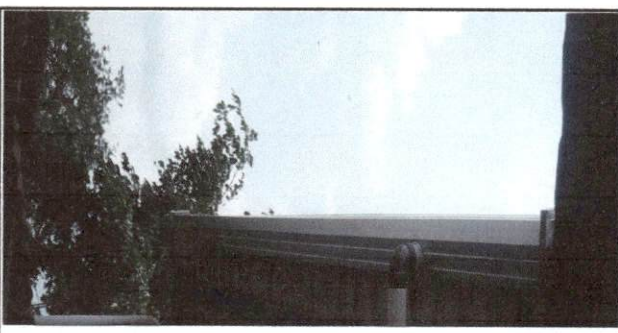
Foto 6: CANALES Y BAJADAS DE AGUA PLUVIAL
