SITUACIÓN DEFICIENCIAS DETERMINADAS

| NOMBRE DEL ESTABLECIMIENTO: | ESCUELA OFICIAL RURAL MIXTA | DIRECCIÓN DEL ESTABLECIMIENTO: | CANTON SAN SEBASTIAN |
| CÓDIGO DEL ESTABLECIMIENTO: | 12-15-0715-43 | FECHA: | 6/09/2024 |

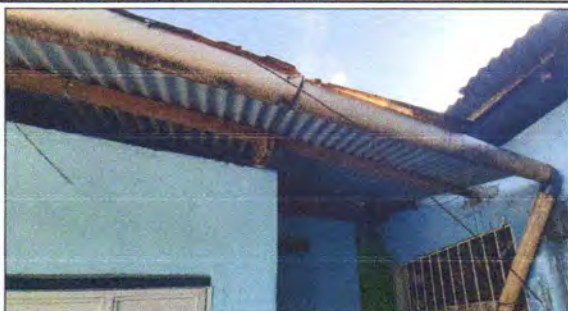
FOTO 1: Sustrucción de lámina, por lámina troquelada aluzinc calibre 26

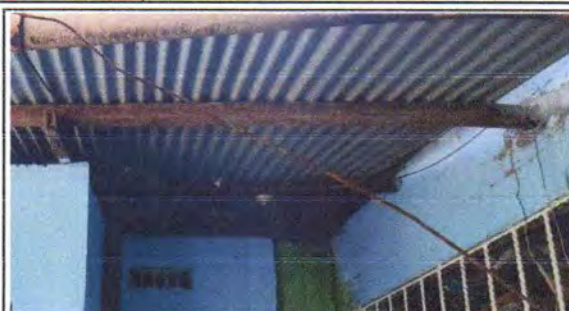
FOTO 2: Sustrucción de estructura de soporte de madera, por metal

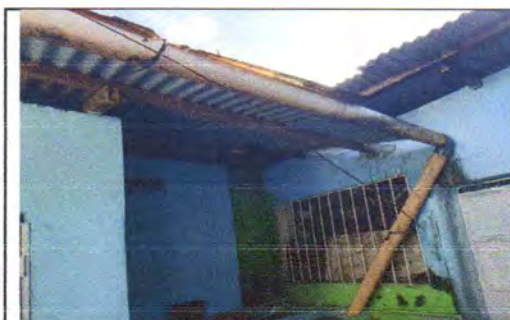
FOTO 3: Sustrucción de canal de metal Y Reparación de bajada de agua pluvial, tubo PVC 3"

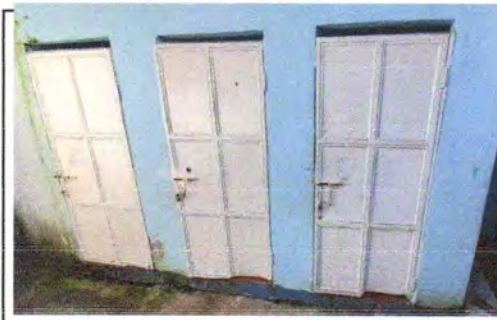
FOTO 4: Mantenimiento a estructura (lijado, cambio de tubo , cepillado, sujeciones, aplicación de pintura) a puertas servicios sanitarios

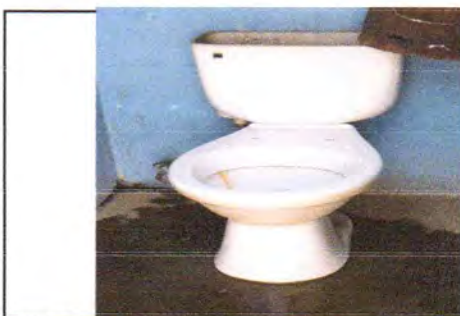
FOTO 5: Sustrucción inodoro

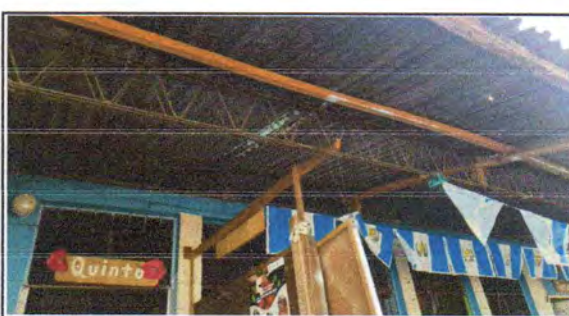
FOTO 6: Sustrucción de lámina, por lámina troquelada aluzinc calibre 26 AULAS

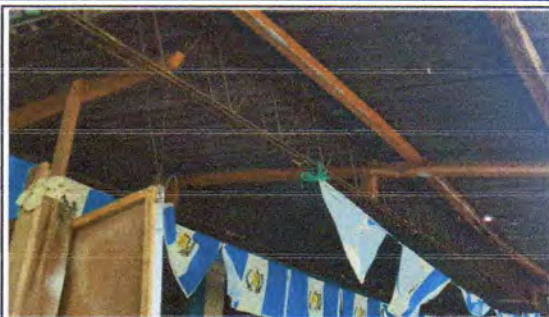
FOTO 7: Sustitución de estructura de soporte de metal, por metal

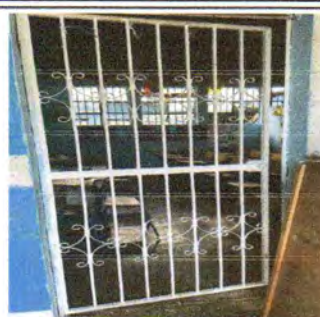
FOTO 8: Mantenimiento a estructura (lijado, cambio de tubo , cepillado, sujecciones, aplicación de pintura) PUERTAS EN AULAS

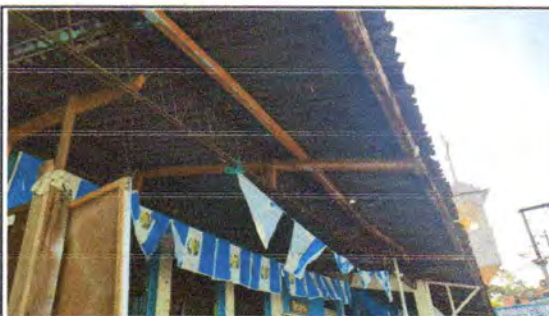
FOTO 9: Sustitución de canal de metal

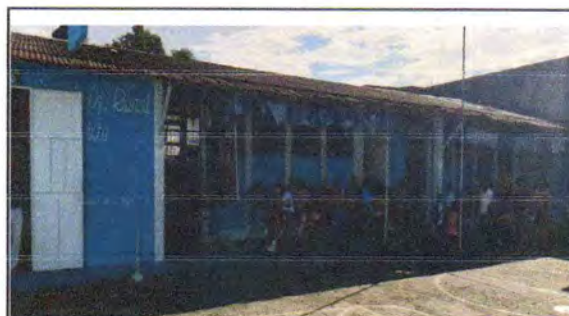
FOTO 10: Pintura en muros exterior e interior

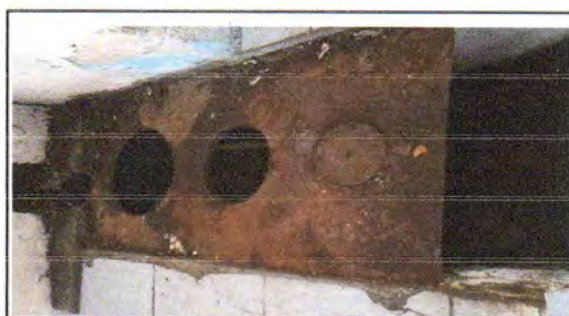
FOTO 12: Sustitución de plancha de metal de 3 hornillas
