**REGISTRO FOTOGRÁFICO  
PROGRAMA DE MANTENIMIENTO DE EDIFICIOS ESCOLARES PÚBLICOS**

SITUACIÓN DEFICIENCIAS DETERMINADAS

| NOMBRE DEL ESTABLECIMIENTO: | ESCUELA OFICIAL RURAL MIXTA | DIRECCIÓN DEL ESTABLECIMIENTO: | CANTÓN SAN SEBASTIÁN |
| CÓDIGO DEL ESTABLECIMIENTO: | 12-15-0715-43 | FECHA: | 14/11/2024 |

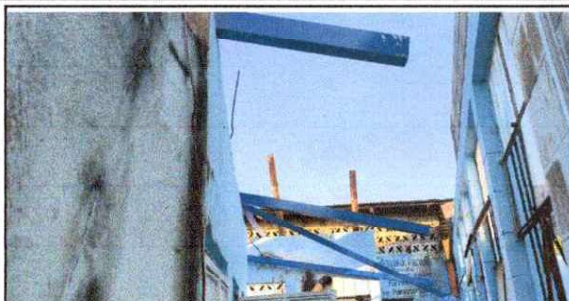
FOTO 1: Sustrucción de lámina, por lámina troquelada aluzinc calibre 26

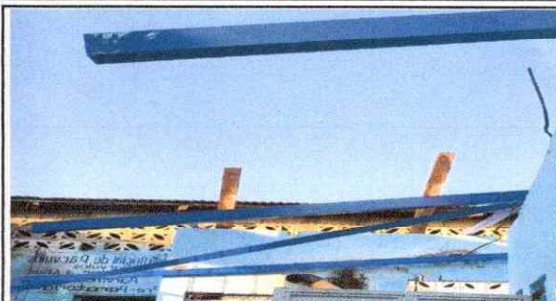
FOTO 2: Sustrucción de estructura de soporte de madera, por metal

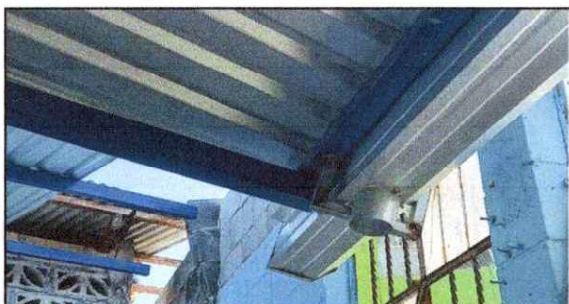
FOTO 3: Sustrucción de canal de metal Y Reparación de bajada de agua pluvial, tubo PVC 3"

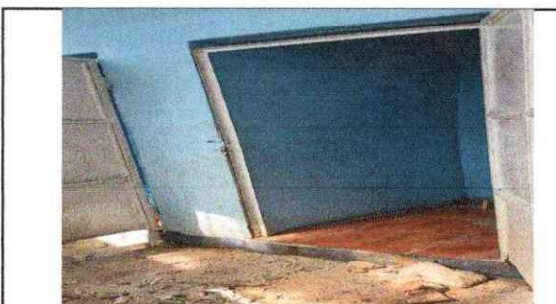
FOTO 4: Mantenimiento a estructura (lijado, cambio de tubo, cepillado, sujeciones, aplicación de pintura) a puertas servicios sanitarios

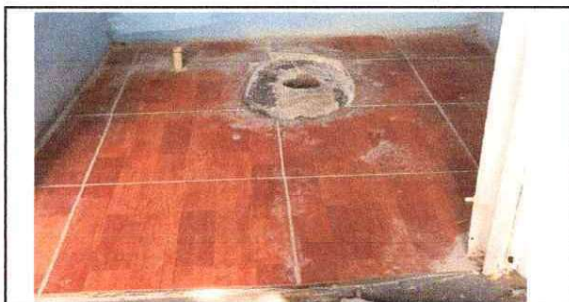
FOTO 5: Sustrucción inodoro

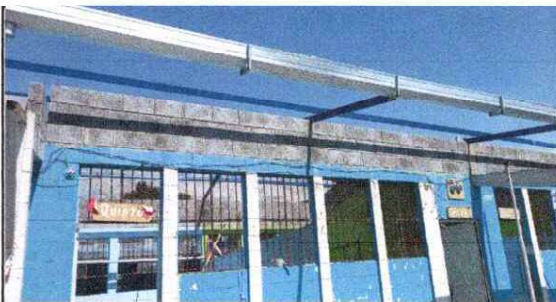
FOTO 6: Sustrucción de lámina, por lámina troquelada aluzinc calibre 26 AULAS

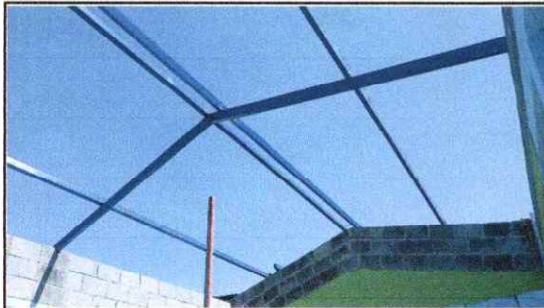
FOTO 7: Sustrución de estructura de soporte de metal, por metal

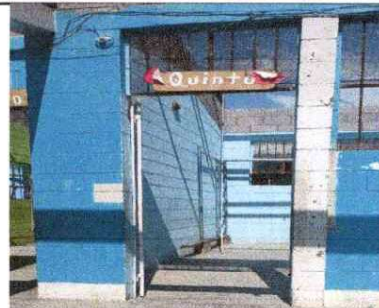
FOTO 8: Mantenimiento a estructura (lijado, cambio de tubo, cepillado, sujeciones, aplicación de pintura) PUERTAS EN AULAS

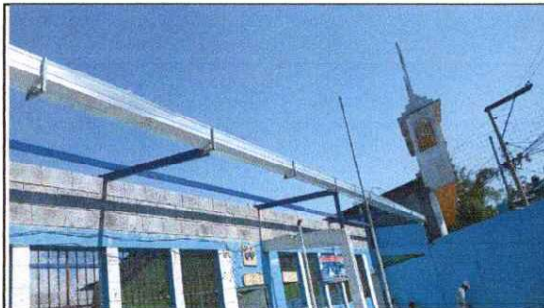
FOTO 9: Sustrución de canal de metal

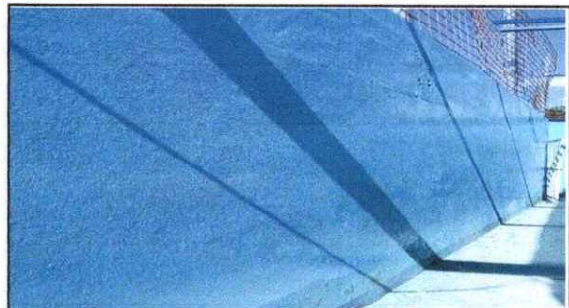
FOTO 10: Pintura en muros exterior e interior

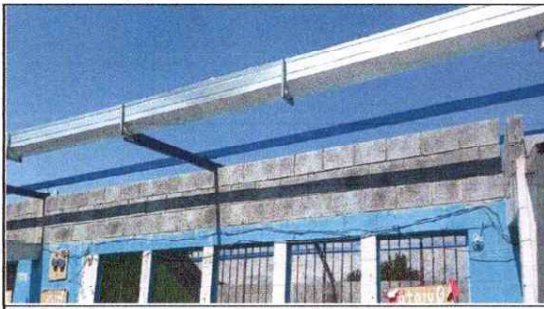
FOTO 11: Reparación de muro perimetral de block.

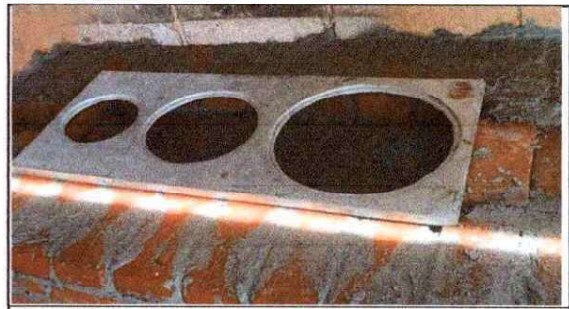
FOTO 12: Sustrución de plancha de metal de 3 hornillas
