REGISTRO FOTOGRÁFICO  
PROGRAMA DE MANTENIMIENTO DE EDIFICIOS ESCOLARES PÚBLICOS

SITUACIÓN DEFICIENCIAS DETERMINADAS:

| NOMBRE DEL ESTABLECIMIENTO: | ESCUELA OFICIAL RURAL MIXTA | DIRECCIÓN DEL ESTABLECIMIENTO: | CASERIO LA CURVA PETACALAPA |
| CÓDIGO DEL ESTABLECIMIENTO: | 12-15-0717-43 | FECHA: | 06/09/2024 |

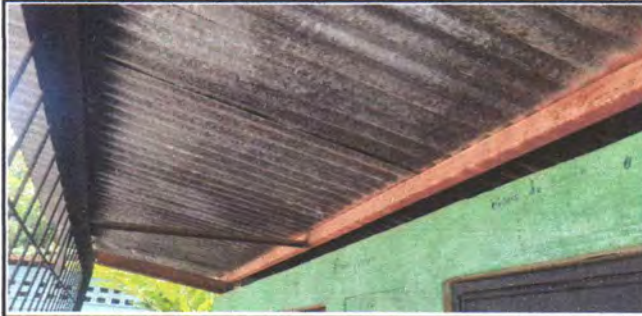
FOTO 1: Sustrucción de lámina, por lámina troquelada aluzinc calibre 26 EN BAÑOS y mantenimiento a estructura de soporte de metal

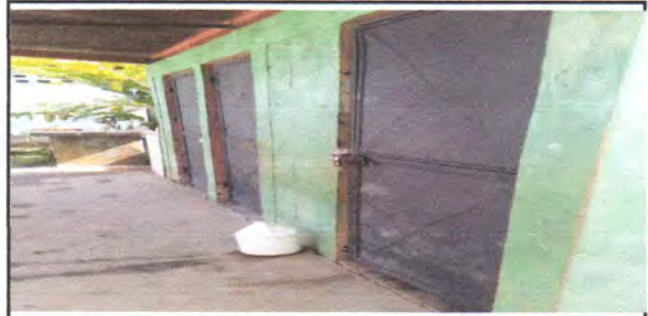
FOTO 2: Mantenimiento a estructura (lijado, cambio de tubo , cepillado, sujeciones, aplicación de pintura) a puertas servicios sanitarios

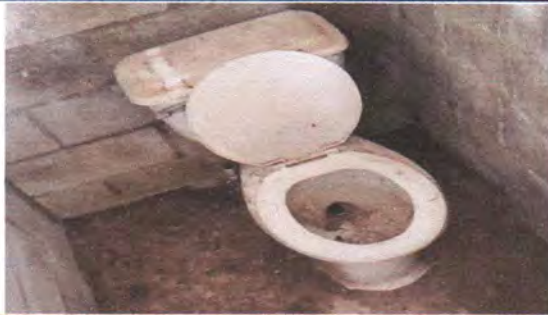
FOTO 3: Sustrucción inodoro

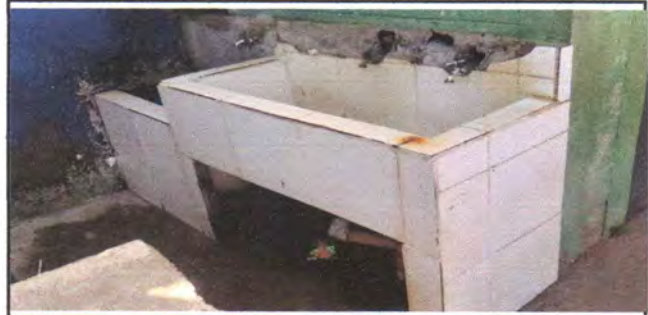
FOTO 4: Sustrucción de Azulejo para pila en Baños

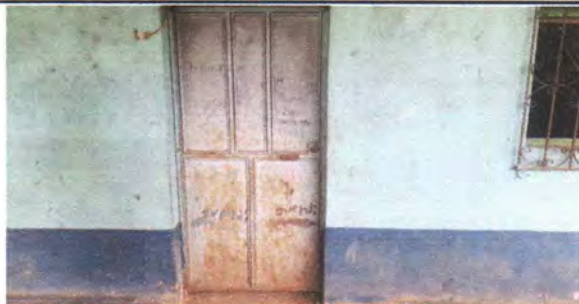
FOTO 5: Mantenimiento a estructura (lijado, cambio de tubo , cepillado, sujeciones, aplicación de pintura)

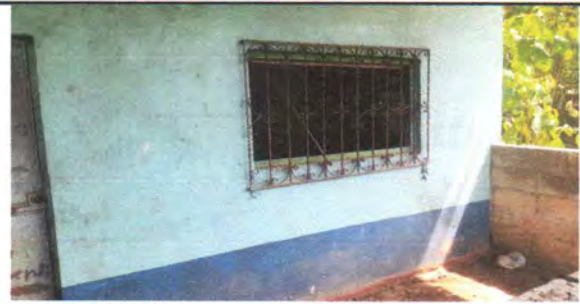
FOTO 6: Mantenimiento a balcones de metal

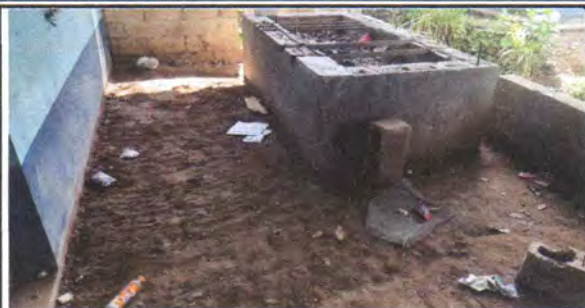
FOTO 7: Sustrucción de piso de tierra por piso de torta de concreto EN COCINA

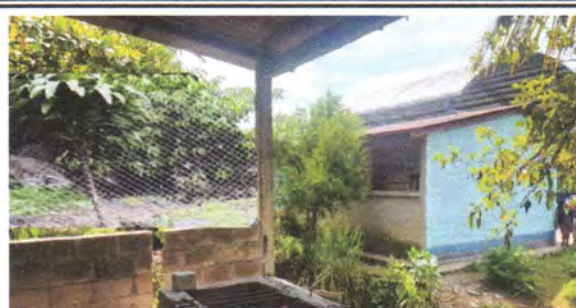
FOTO 8: Reparación de tubo hg y malla galvanizada

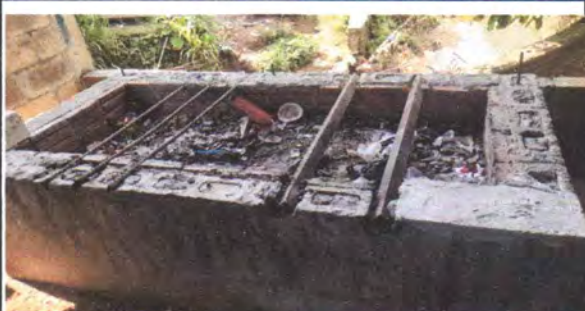
FOTO 9: Sustrucción de estufa rural (completa) incluye chimenea y plancha de metal EN COCINA

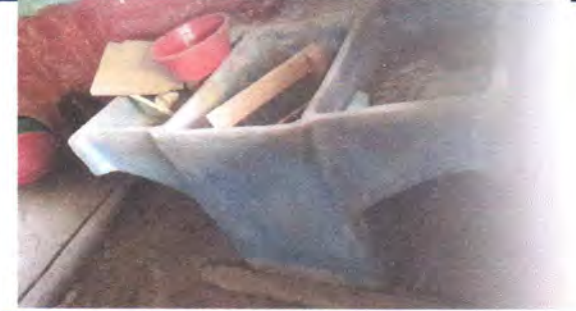
FOTO 10: Sustrucción de pila de cemento de dos lavadero EN COCINA

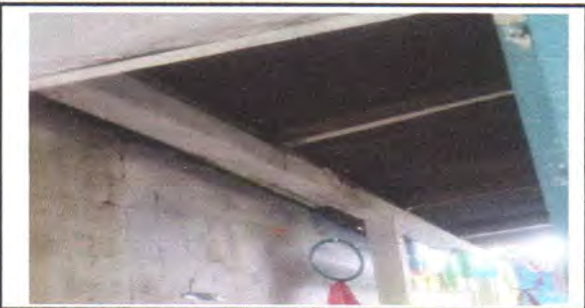
FOTO 11: Sustrucción de lámina, por lámina troquelada aluzinc calibre 26 Y Sustrucción de estructura de soporte de madera, por metal EN AULAS

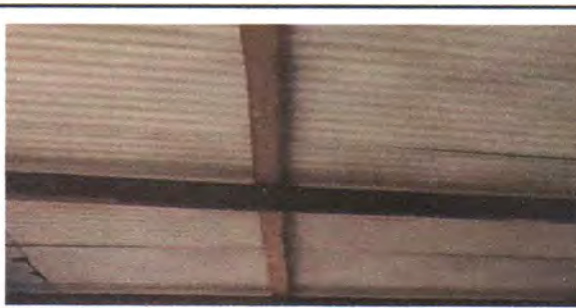
FOTO 12: Sustrucción de estructura de soporte de madera, por metal

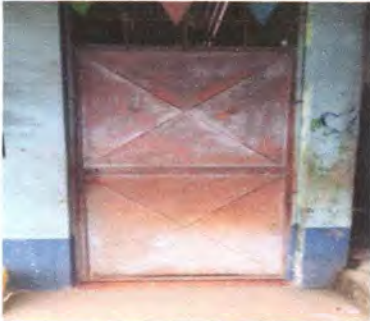
FOTO 13: Fabricación e instalación de metal en MODULOS

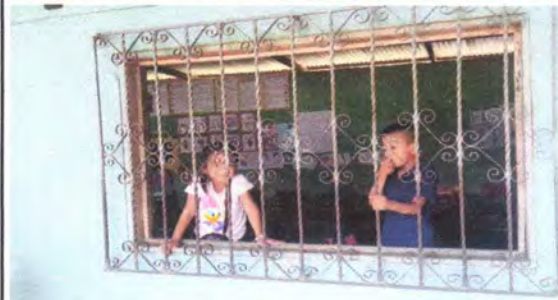
FOTO 14: Mantenimiento a balcones de metal EN AULAS

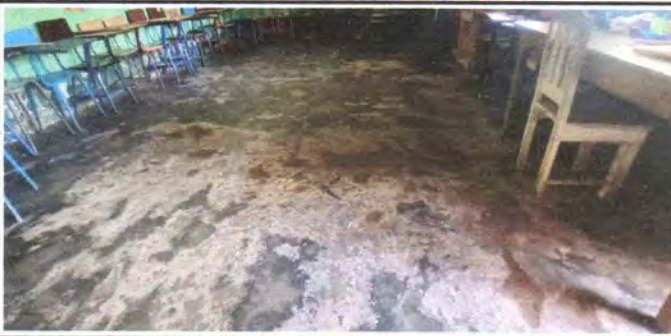
FOTO 15: Reparación de piso de cemento líquido

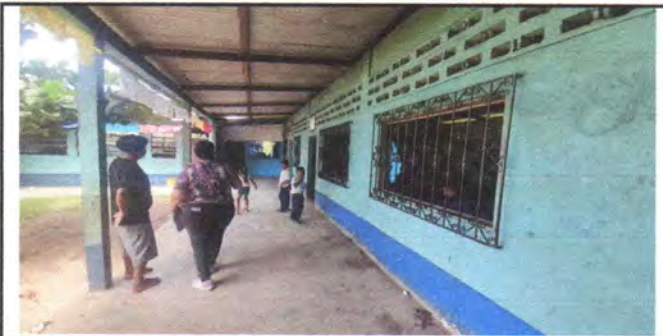
FOTO 16: Pintura en muros exteriores e interiores AULAS

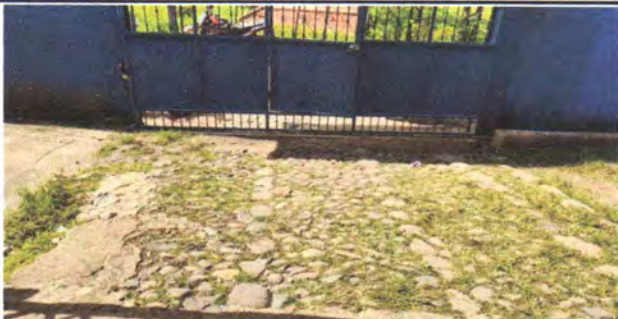
FOTO 17: Sustitución de piso de piedra por piso de torta de concreto EN PATIO

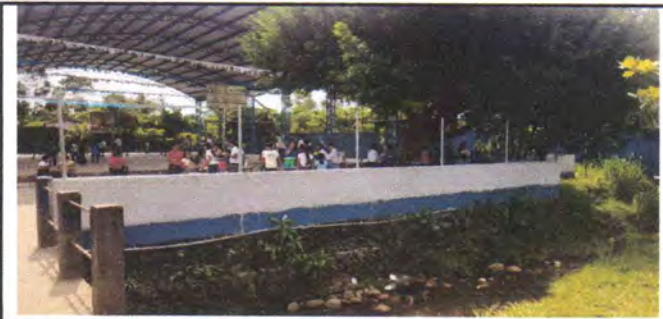
FOTO 18: Reparación de tubo hg y malla galvanizada EN PATIO
