# REGISTRO FOTOGRÁFICO PROGRAMA DE MANTENIMIENTO DE EDIFICIOS ESCOLARES PÚBLICOS

| DEPARTAMENTO: | SAN MARCOS | MUNICIPIO: | MALACATAN |
| NOMBRE DEL ESTABLECIMIENTO: | ESCUELA OFICIAL RURAL MIXTA | DIRECCIÓN DEL ESTABLECIMIENTO: | CASERIO LA CURVA PETACALAPA |
| CÓDIGO DEL ESTABLECIMIENTO: | 12-15-0717-43 | FECHA: | 28/11/2024 |

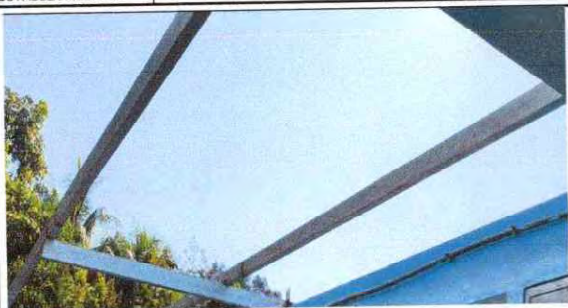
FOTO 1: Sustrucción de lámina, por lámina troquelada aluzinc calibre 26 EN BAÑOS

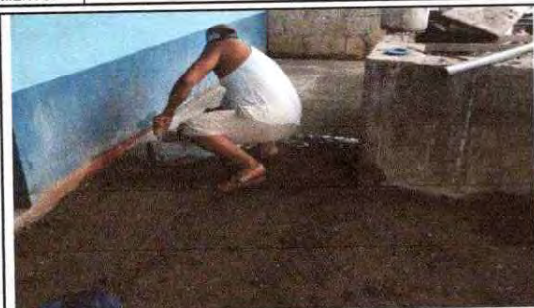
FOTO 7: Sustitución de piso de torta de concreto EN COCINA

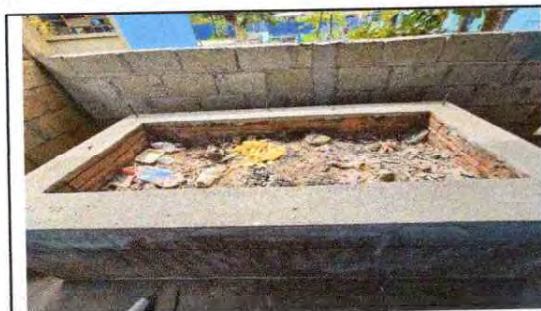
FOTO 9: Sustitución de estufa rural (completa) incluye chimenea y plancha de metal EN COCINA

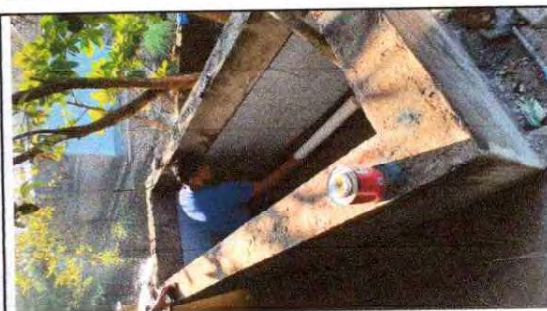
FOTO 10: Sustitución de pila de cemento de dos lavadero EN COCINA

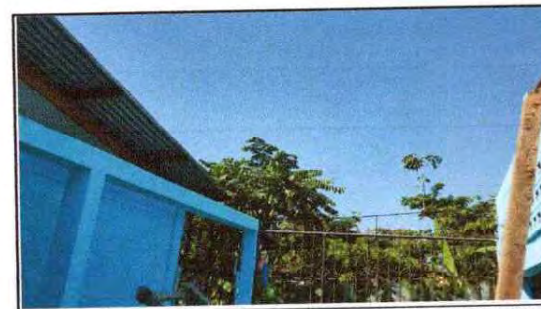
FOTO 11: Sustitución de lámina, por lámina troquelada aluzinc calibre 26 Y Sustitución de estructura de soporte de madera, por metal EN AULAS

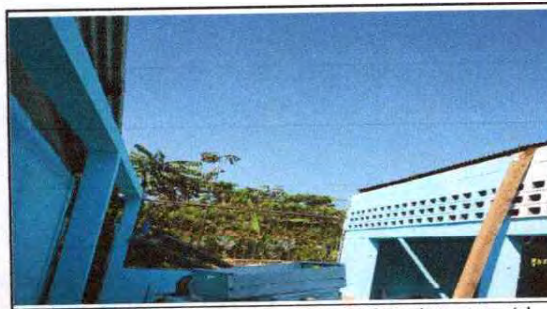
FOTO 12: Sustitución de estructura de soporte de madera, por metal

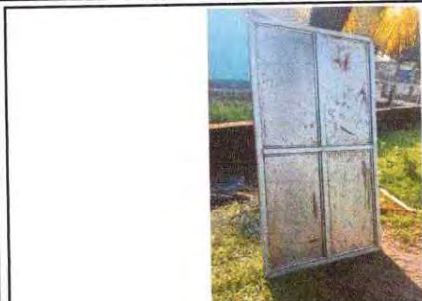
FOTO 13: Sustrucción de puerta 2X1 Metro EN AULA

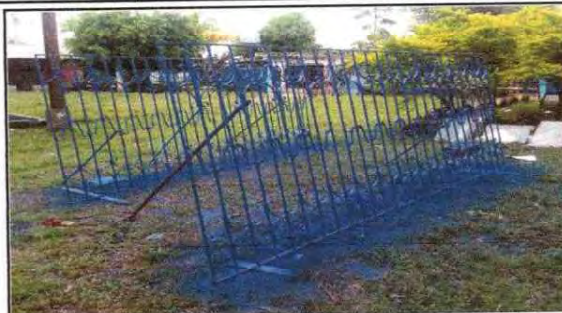
FOTO 14: Mantenimiento a balcones de metal EN AULAS

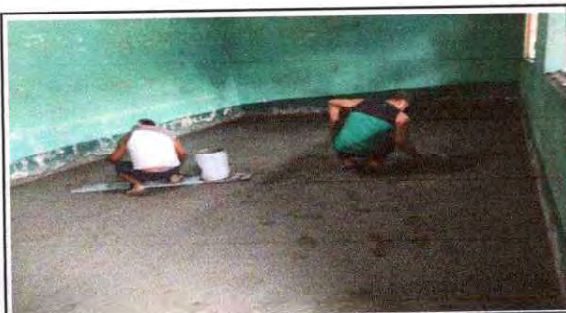
FOTO 15: Reparación de piso de cemento liquido

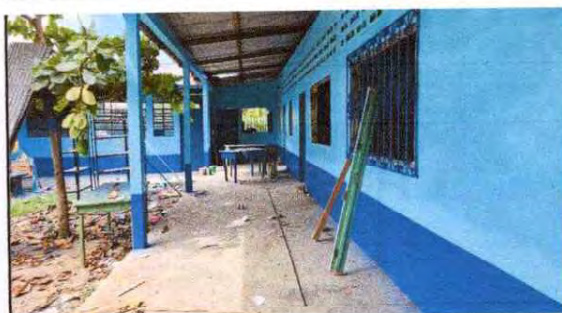
FOTO 16: Pintura en muros exteriores e interiores AULAS

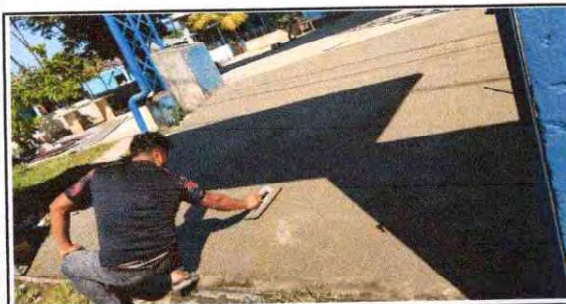
FOTO 17: Sustrucción de piso de torta de concreto EN PATIO

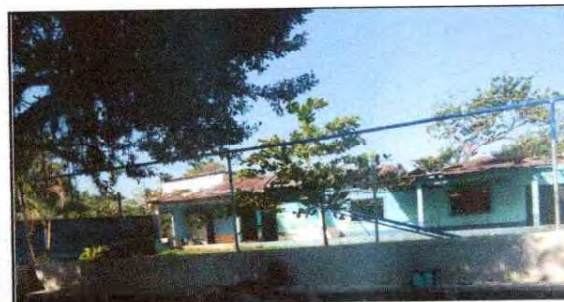
FOTO 18: Reparación de tubo hg y malla galvanizada EN PATIO
