REGISTRO FOTOGRÁFICO  
PROGRAMA DE MANTENIMIENTO DE EDIFICIOS ESCOLARES PÚBLICOS

SITUACIÓN DEFICIENCIAS DETERMINADAS

PREVIO ☒

| NOMBRE DEL ESTABLECIMIENTO: | EORM | DIRECCIÓN DEL ESTABLECIMIENTO: | Caserío Once de Julio, Malacatán |

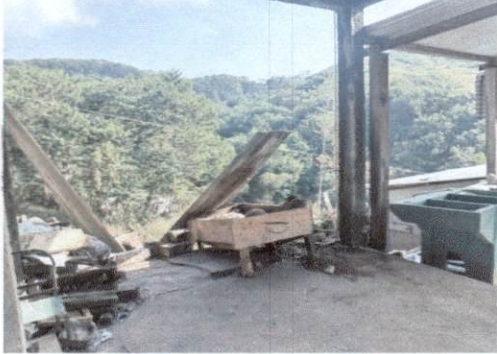
Foto 1. derrumbe del muro de contención de la cocina, se necesita reparar el muro de contención, reparación de muro perimetral de blok, sustitución de piso de torta de concreto, sustitución de estructura de soporte y

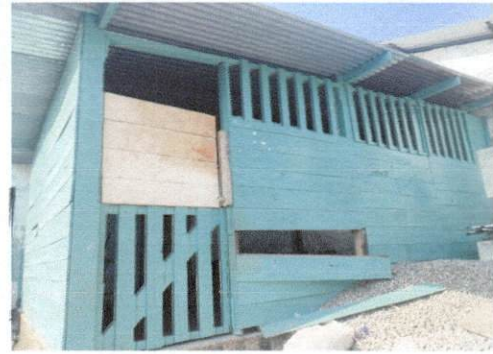
Foto 2. aula que le falta muro perimetral de block, porque el perímetro de madera ya se pudrió, el cual hay que hacerlo y sustitución estructura de soporte de madera por metal y sustitución de lámina

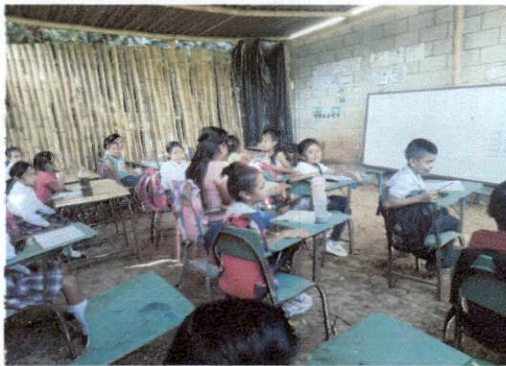
Foto 3. aula que le falta muro perimetral de block y sustitución de piso de torta de concreto y sustitución de estructura de soporte y sustitución de lámina.
