**REGISTRO FOTOGRÁFICO  
PROGRAMA DE MANTENIMIENTO DE EDIFICIOS ESCOLARES PÚBLICOS**

PRA-FOR-123  
Versión 1

| NOMBRE DEL ESTABLECIMIENTO: | ESCUELA OFICIAL RURAL MIXTA | DIRECCIÓN DEL ESTABLECIMIENTO: | CASERIO LUIS EVELIO |
| CÓDIGO DEL ESTABLECIMIENTO: | 12-15-4850-43 | FECHA: | 20/11/2024 |

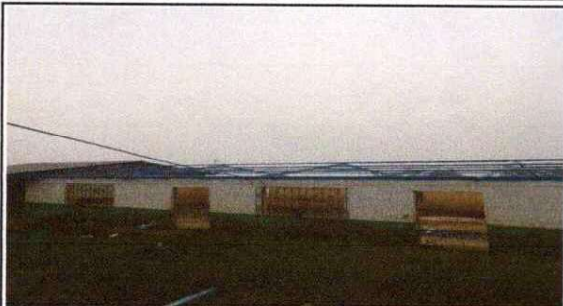
FOTO 1: SUSTITUCION DE LAMINA, POR LAMINA TROQUELADA CALIBRE 26

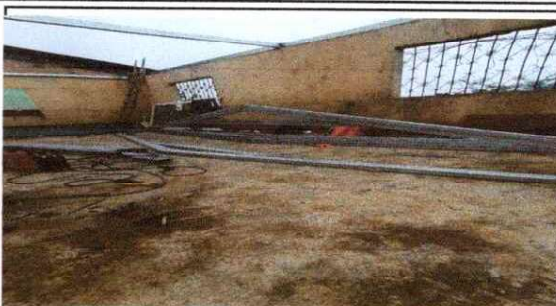
FOTO 2: SUSTITUCION DE ESTRUCTURA DE SOPORTE DE MADERA POR METAL

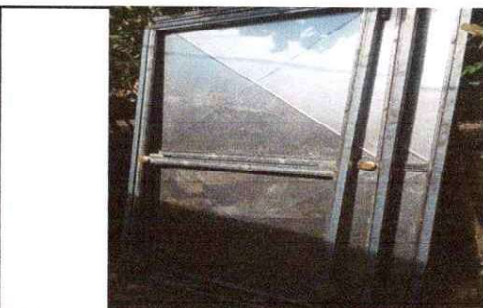
FOTO 3: FABRICACION E INSTALACION DE PUERTAS DE METAL EN MODULOS

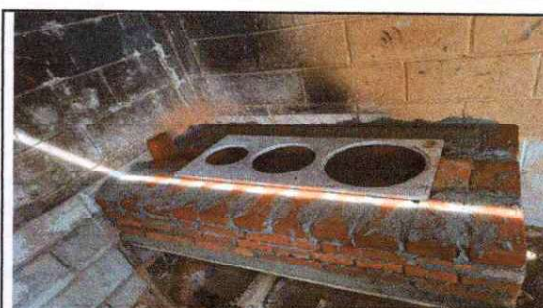
FOTO 4: SUSTITUCION DE ESTUFA RURAL (COMPLETA) INCLUYE PLANCHA Y CHIMENEA

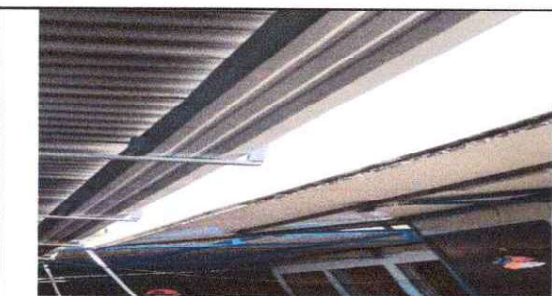
FOTO 5: SUSTITUCION DE CANAL DE METAL

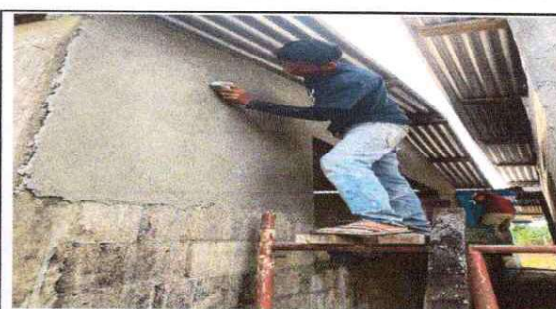
FOTO 6: REPELO EN MURO

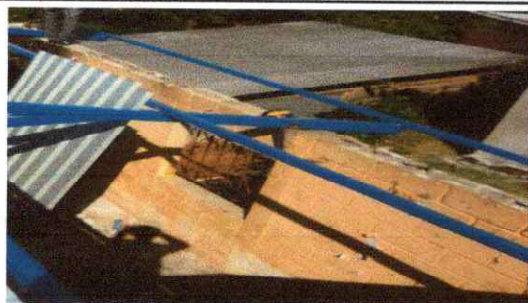
FOTO 7: SUSTITUCION DE LAMINA, POR LAMINA TROQUELADA CALIBRE 26

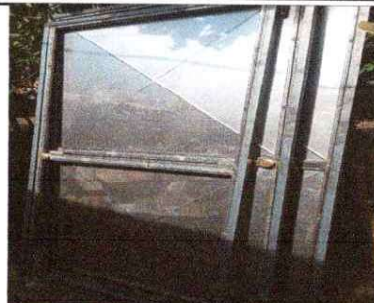
FOTO 8: FABRICACION E INSTALACION DE PUERTAS DE METAL EN MODULO

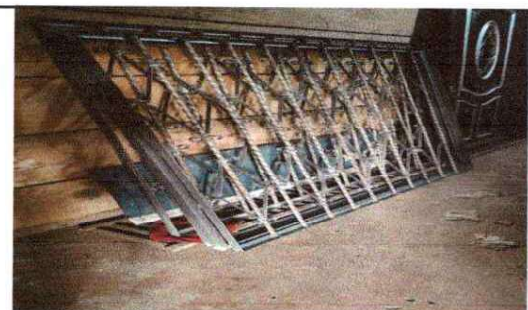
FOTO 9: BALCON EN MOULO DE AULA

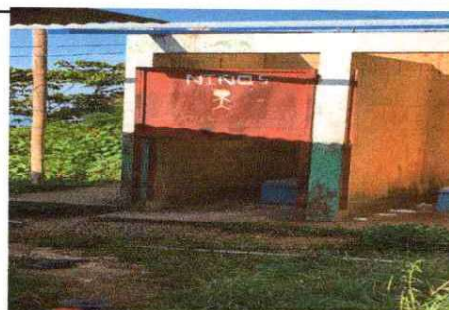
FOTO 10: MANTENIMIENTO EN PUERTA DE SANITARIO
