| NOMBRE DEL ESTABLECIMIENTO: | Escuela Oficial Rural Mixta | DIRECCIÓN DEL ESTABLECIMIENTO: | Caserío San Juan |
| CÓDIGO DEL ESTABLECIMIENTO: | 12-16-0767-43 | FECHA: | 17/06/2024 |

**REGISTRO FOTOGRÁFICO**

**PROGRAMA DE MANTENIMIENTO DE EDIFICIOS ESCOLARES PÚBLICOS**

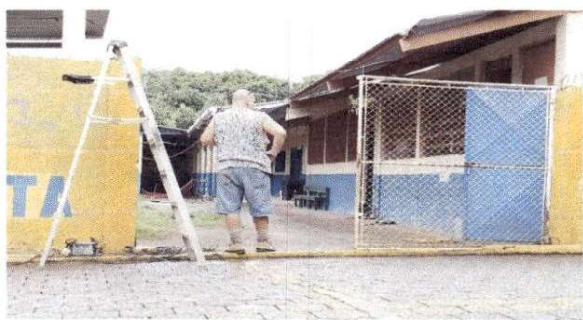
Foto 1: sustitución de porton de metal

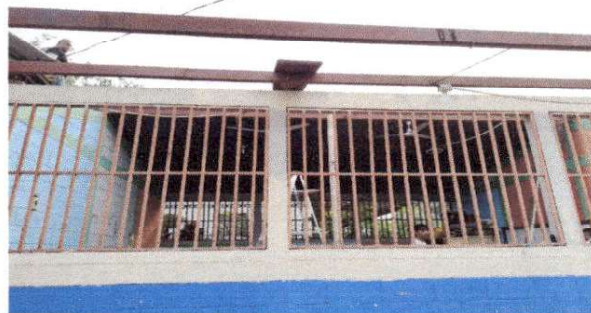
Foto 2: Sustitucion de lamina, por lamina troquelada aluzinc calibre 26

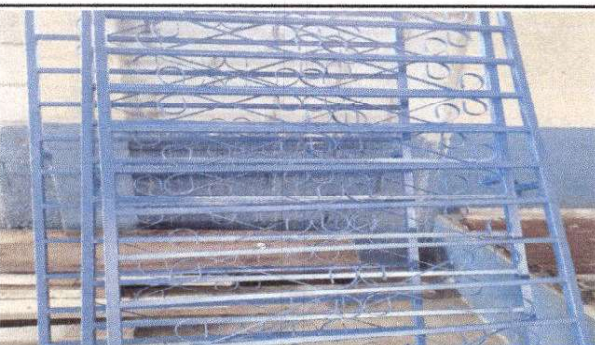
Foto 3: frabricación e instalación de ventana-balcon de metal

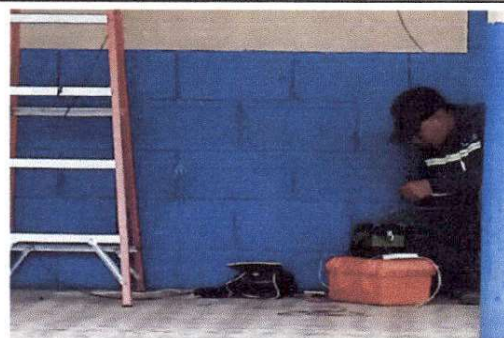
Foto 4: Instalación de unidades luz (incluye interruptor, ducto y cable eléctrico)

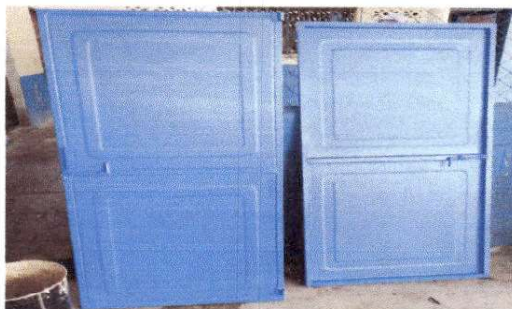
Foto 5: Mantenimiento a estructura a puertas servicios sanitarios

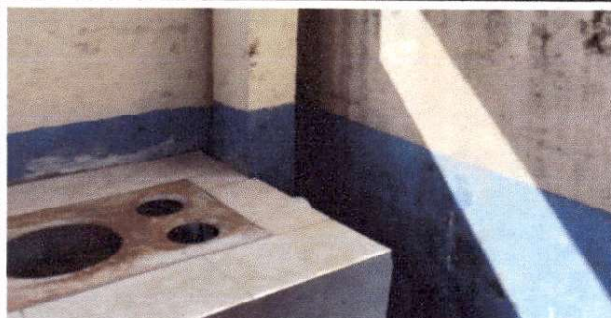
Foto 6: Sustitución de estufa rural (completa) incluye chimenea y plancha de metal

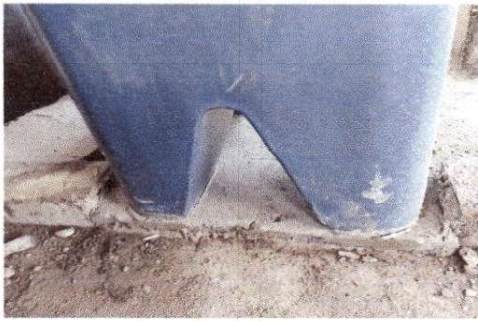
Foto 7: Sustrución de pila plástica de dos lavaderos
