# REGISTRO FOTOGRÁFICO PROGRAMA DE MANTENIMIENTO DE EDIFICIOS ESCOLARES PÚBLICOS

SITUACIÓN DEFICIENCIAS DETERMINADAS

| NOMBRE DEL ESTABLECIMIENTO: | EORM | DIRECCIÓN DEL ESTABLECIMIENTO: | CASERÍO EL CRUCERO |
| CÓDIGO DEL ESTABLECIMIENTO: | 12-18-817-43 | FECHA: | 20/05/2024 |

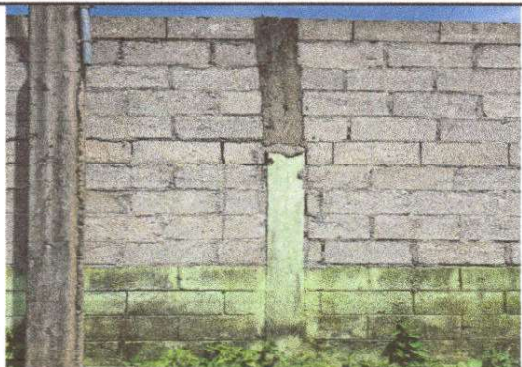
Foto 1: Reparación de muro perimetral, debido a que no existe un refuerzo para sostener el muro y corre el riesgo de caer.

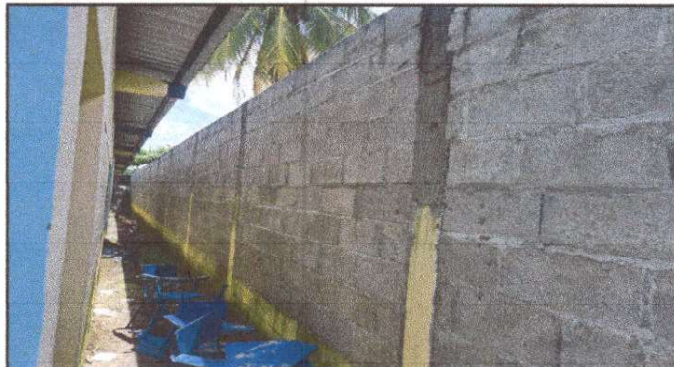
Foto 2: Reparación de muro perimetral, debido a que no existe un refuerzo para sostener el muro y corre el riesgo de caer.

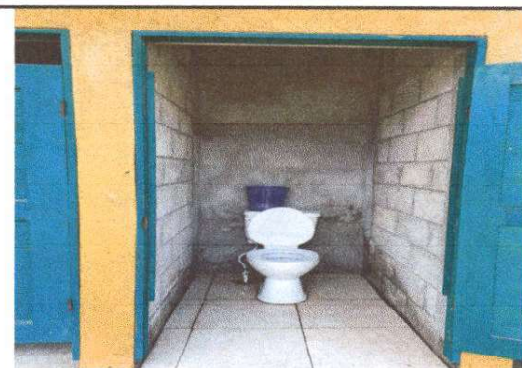
Foto 3: Reparación de la red de drenaje y limpieza de la fosa séptica, debido a que hay veces que el agua sale por debajo de los sanitarios.

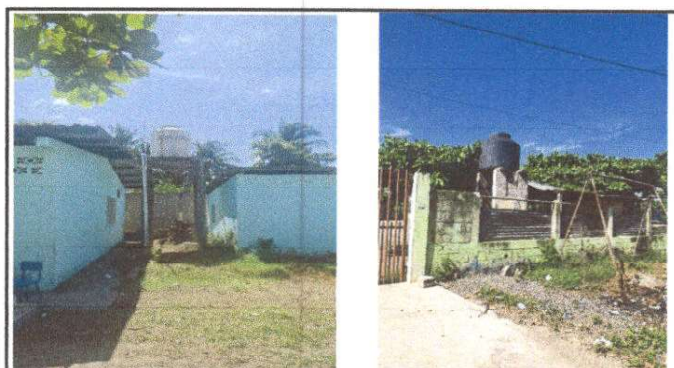
Foto 4: Sustitución de depósito de agua de 1700 litros

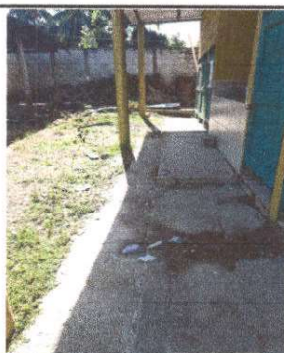
Foto 5: Sustitución de piso de torta de concreto

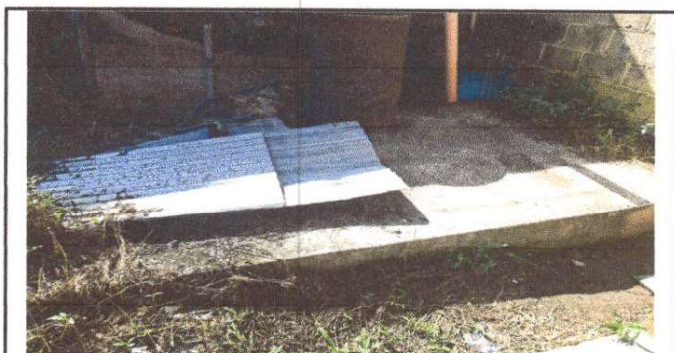
Foto 6: Limpieza y reparación de la Fosa Séptica
