# REGISTRO FOTOGRÁFICO PROGRAMA DE MANTENIMIENTO DE EDIFICIOS ESCOLARES PÚBLICOS

SITUACIÓN DEFICIENCIAS DETERMINADAS

| NOMBRE DEL ESTABLECIMIENTO: | EORM | DIRECCIÓN DEL ESTABLECIMIENTO: | CASERÍO EL CRUCERO |
| CÓDIGO DEL ESTABLECIMIENTO: | 12-18-817-43 | FECHA: | 22/10/2024 |

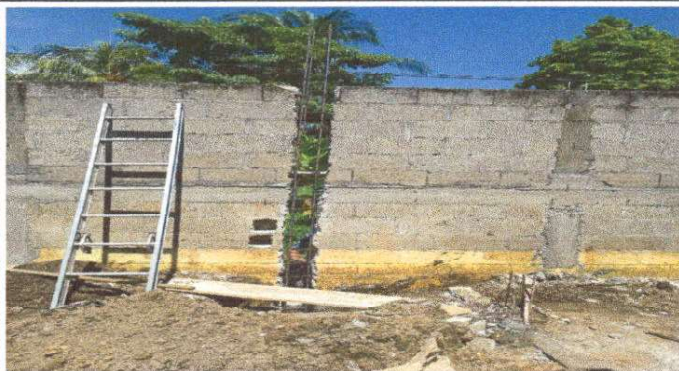
Foto 1: Reparación de muro perimetral, debido a que no existe un refuerzo para sostener el muro y corre el riesgo de caer.

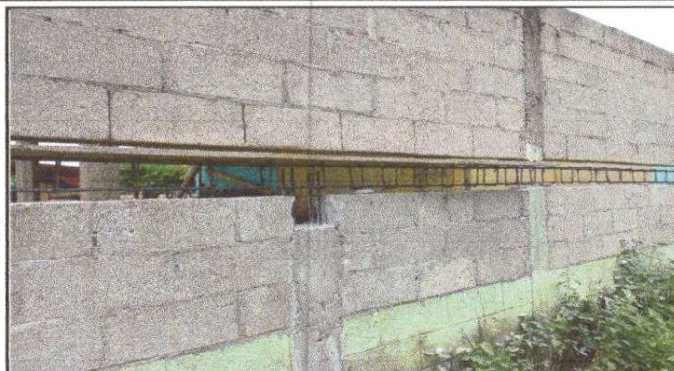
Foto 2: Reparación de muro perimetral, debido a que no existe un refuerzo para sostener el muro y corre el riesgo de caer.

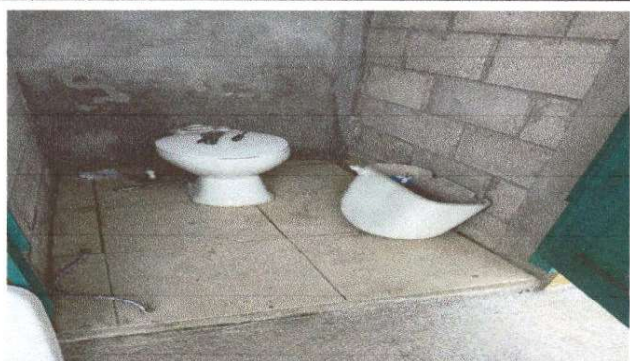
Foto 3: Reparación de la red de drenaje y limpieza de la fosa séptica, debido a que hay veces que el agua sale por debajo de los sanitarios.

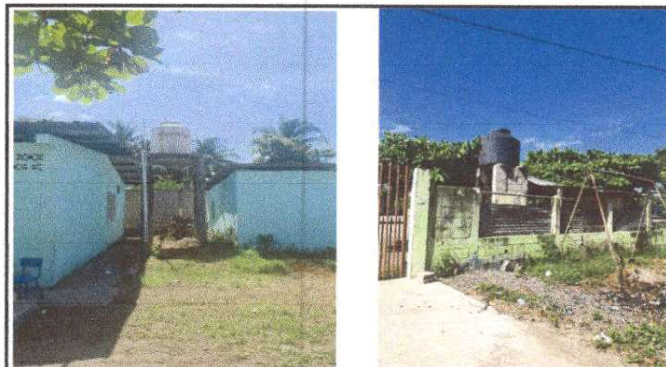
Foto 4: Sustitución de depósito de agua de 1700 litros.

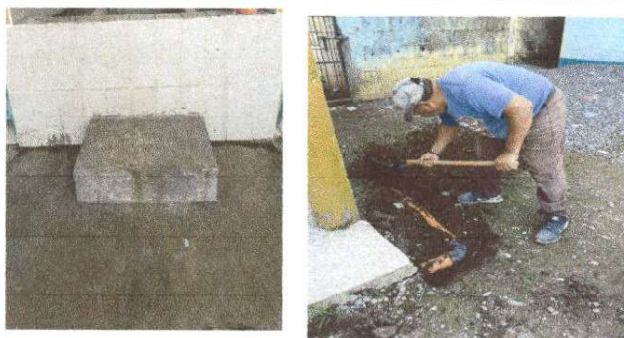
Foto 5: Sustitución de piso de torta de concreto.

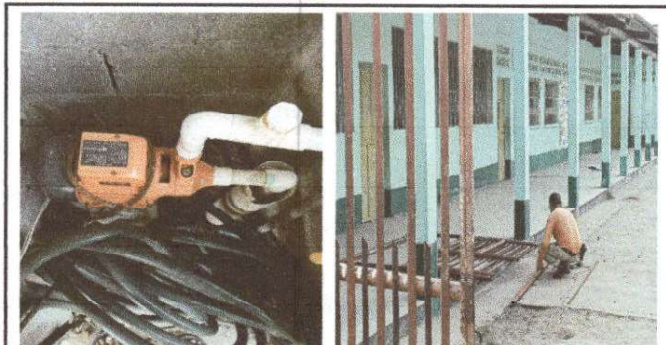
Foto 6: Limpieza y reparación de la Fosa Séptica.
