**REGISTRO FOTOGRÁFICO**  
**PROGRAMA DE MANTENIMIENTO DE EDIFICIOS ESCOLARES PÚBLICOS**

SITUACIÓN DEFICIENCIAS DETERMINADAS

| NOMBRE DEL ESTABLECIMIENTO: | EODP Anexa a EORM | DIRECCIÓN DEL ESTABLECIMIENTO: | Caserío Santo Domingo II |
| CÓDIGO DEL ESTABLECIMIENTO: | 12-19-0008-42 | FECHA: | 06/06/2024 |

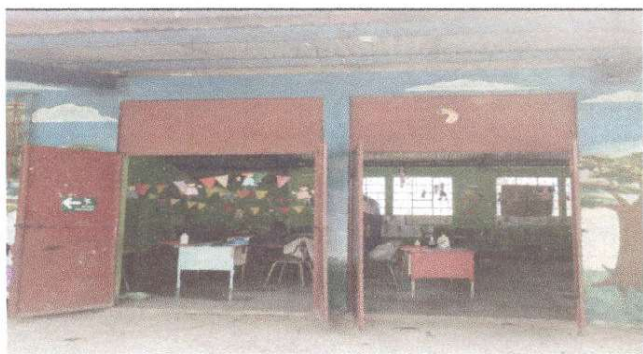
Foto1: Puertas de metal.

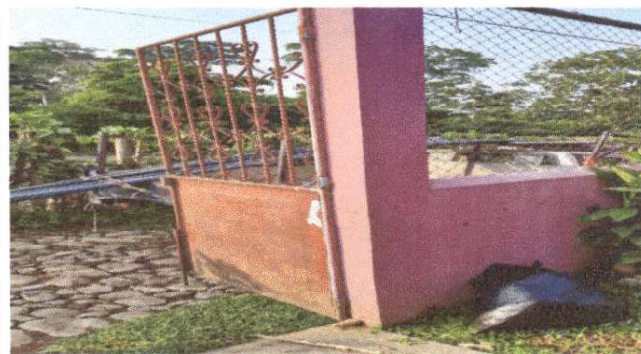
Foto 2: Sustitución de chapa.

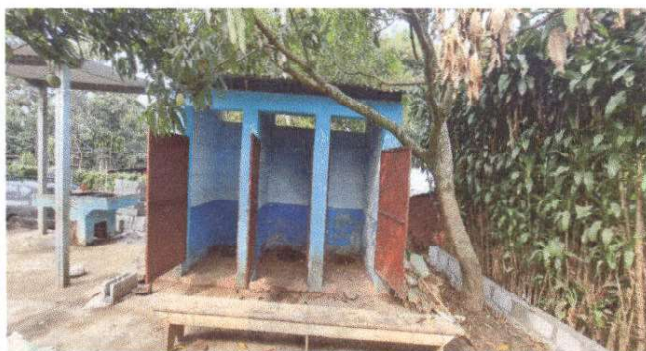
Foto 3: Piso, servicios sanitarios y accesorios.

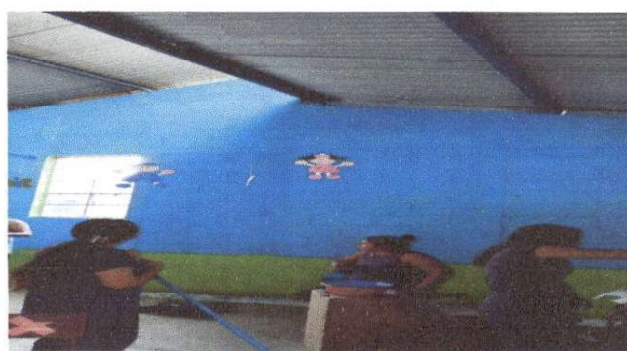
Foto 4: Pintura de muros exteriores e interiores.

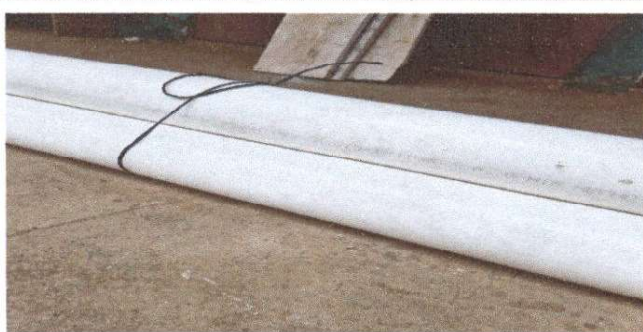
Foto 5: Reparación de drenaje y red de agua potable.

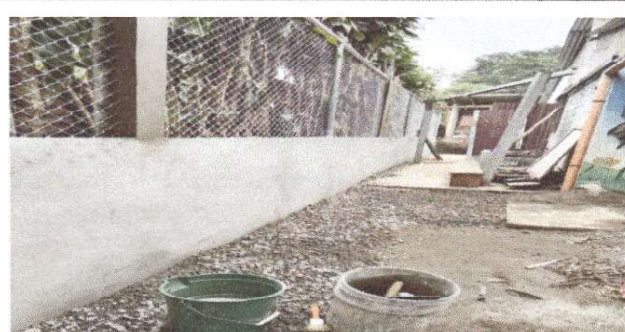
Foto 6: Muro perimetral.
