SITUACIÓN DEFICIENCIAS DETERMINADAS

| DEPARTAMENTO: | San Marcos | MUNICIPIO: | San Pablo |
| NOMBRE DEL ESTABLECIMIENTO: | ESCUELA OFICIAL RURAL MIXTA | DIRECCIÓN DEL ESTABLECIMIENTO: | Caserio el Naranjal |
| CÓDIGO DEL ESTABLECIMIENTO: | 12-19-0014-43 | FECHA: | 15/09/2024 |

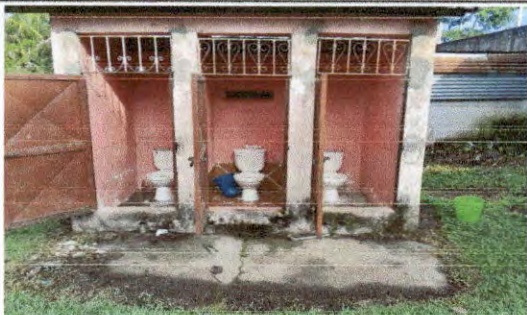
FOTO 1: Mantenimiento a estructura (lijado, cambio de tubo, cepillado, sujeciones, aplicación de pintura)

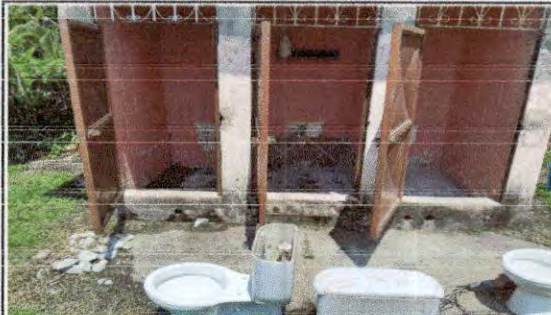
FOTO 2: Sustitución inodoro

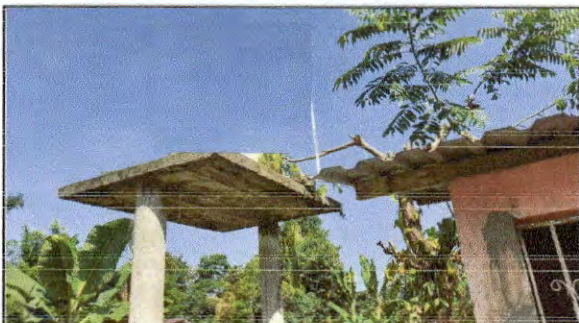
FOTO 3: Sustitución de depósito de agua 1100 lt

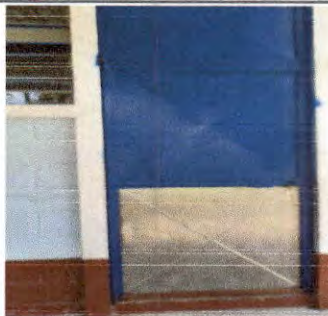
FOTO 4: Mantenimiento a estructura (lijado, cambio de tubo, cepillado, sujeciones, aplicación de pintura) EN AULA

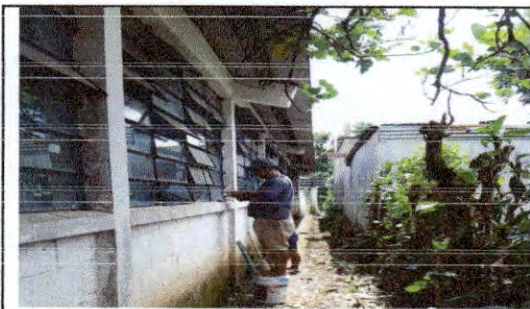
FOTO 5: Sustitución de vidrios

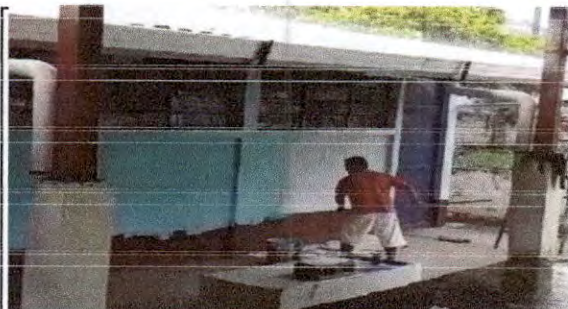
FOTO 6: Pintura en muros exteriores e interiores

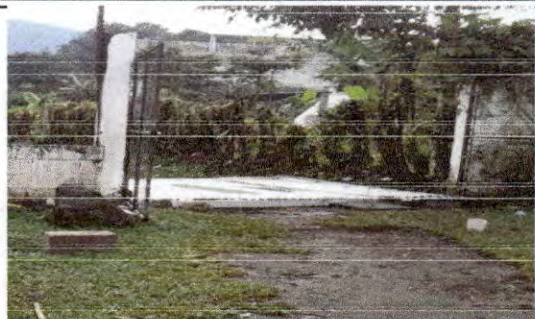
FOTO 7: Mantenimiento a portones de metal PATIO I

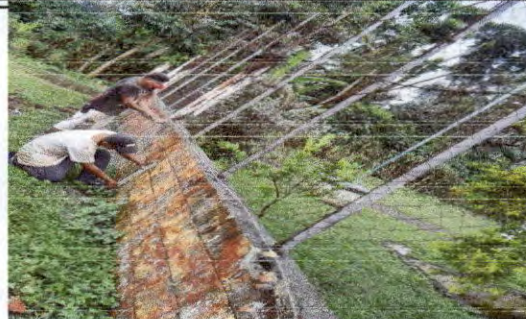
FOTO 8: Reparación de tubo hg y malla galvanizada PATIO I

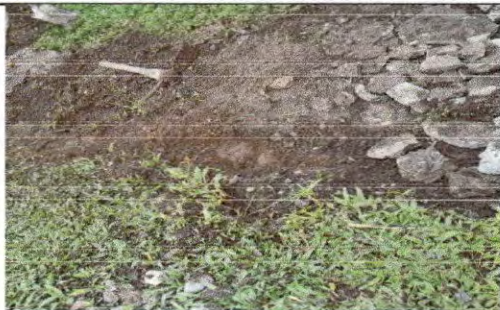
FOTO 9: Reparación de planchas de concreto de patio PATIO I

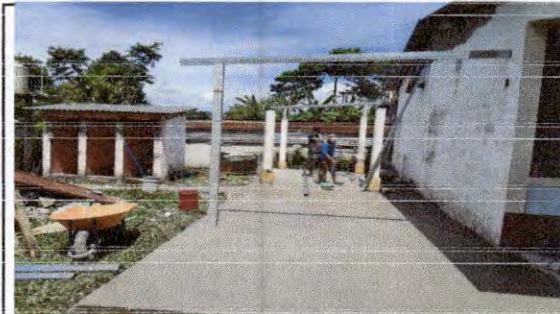
FOTO 10: Sustitución de lámina, por lámina troquelada aluzinc calibre 26 PATIO II

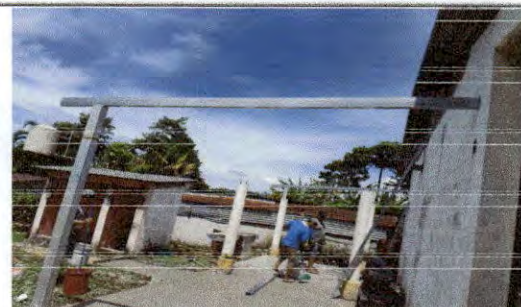
FOTO 11: Sustitución de estructura de soporte de metal, por metal

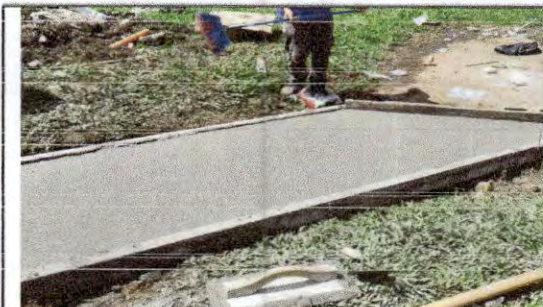
FOTO 12: Reparación de planchas de concreto de patio II
