**REGISTRO FOTOGRÁFICO**  
**PROGRAMA DE MANTENIMIENTO DE EDIFICIOS ESCOLARES PÚBLICOS**

| NOMBRE DEL ESTABLECIMIENTO: | ESCUELA OFICIAL RURAL MIXTA | DIRECCIÓN DEL ESTABLECIMIENTO: | CASERÍO LAS BRISAS |
| CÓDIGO DEL ESTABLECIMIENTO: | 12-19-0020-43 | FECHA: | 8/06/2024 |

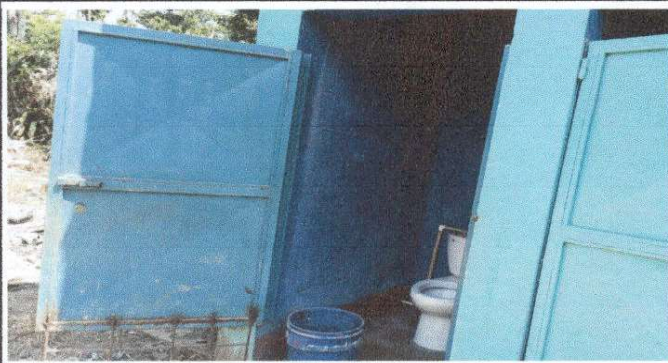
Foto 1: Mantenimiento a estructura (lijado, cambio de tubo, cepillado, sujeciones, aplicación de pintura) a puertas de metal, servicios sanitarios.

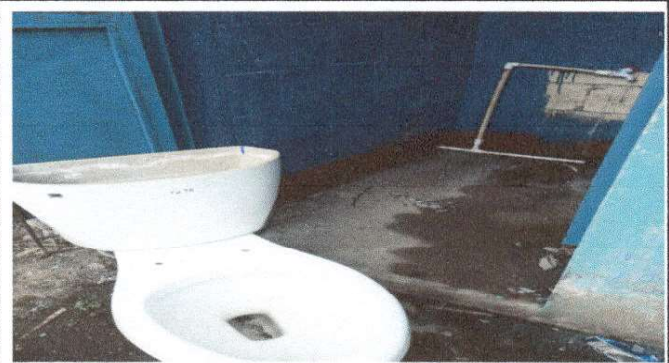
Foto 2: Sustitución inodoro.

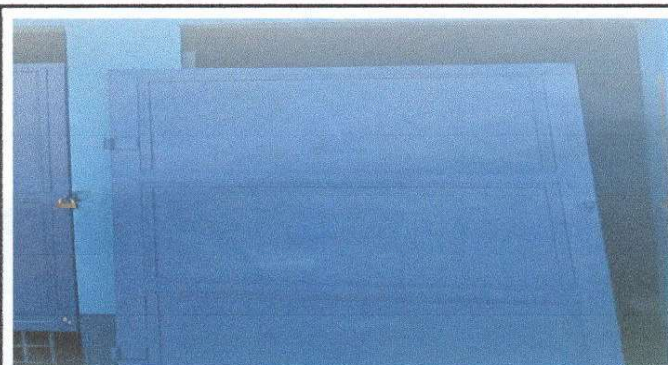
Foto 3: Sustitución de puerta en servicios sanitarios.

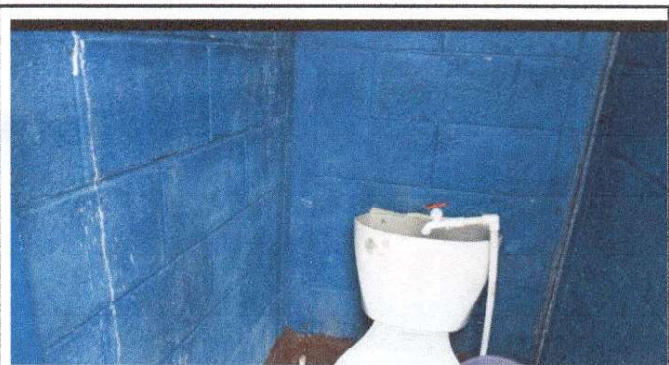
Foto 4: Mantenimiento a estructura (lijado, cambio de tubo, cepillado, sujeciones, aplicación de pintura) a puertas de metal, servicios sanitarios, pintura en muro exterior e interior.

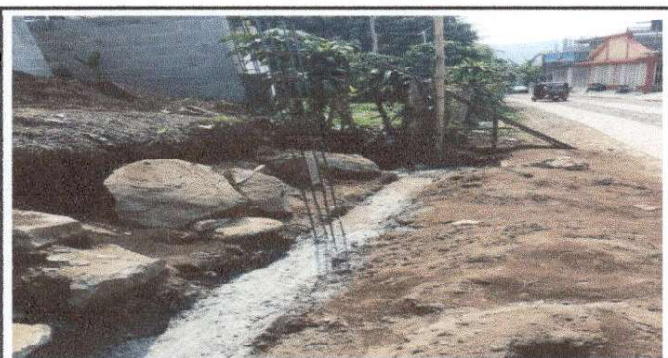
Foto 5: Reparación de muro perimetral de block con tubo hg y malla galvanizada, soleras intermedias y columnas.

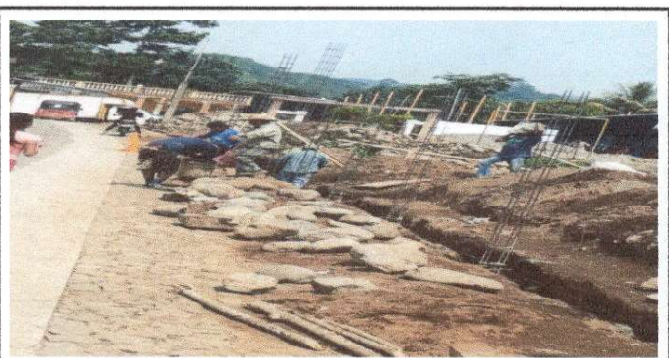
Foto 6: Reparación de muro perimetral de block con tubo hg y malla galvanizada, soleras intermedias y columnas.
