SITUACIÓN DEFICIENCIAS DETERMINADAS

| NOMBRE DEL ESTABLECIMIENTO: | EORM | DIRECCIÓN DEL ESTABLECIMIENTO: | Caserío Santo Domingo II |
| CÓDIGO DEL ESTABLECIMIENTO: | 12-19-0024-43 | FECHA: | 22/02/24 |

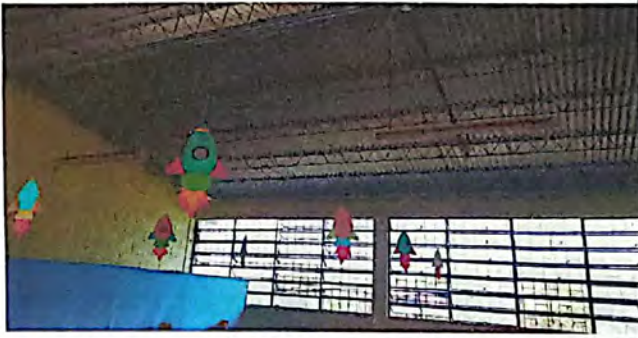
Foto 1: tendaído electrico dentro de las aulas en mal estado sin plafoneras

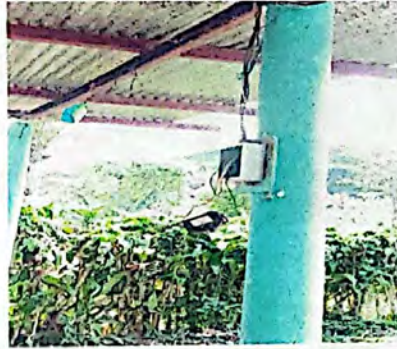
Foto 2: cajas de registro en mal estado sin flipones en los distintos modulos

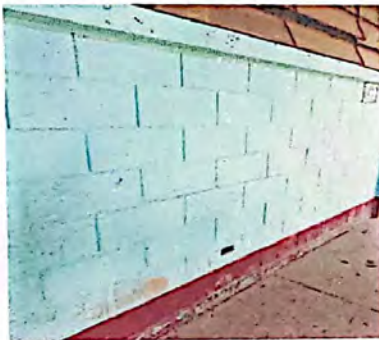
Foto 3: paredes en mal estado con pintura deteriorada y sin tomacorrientes modulos I, II Y III

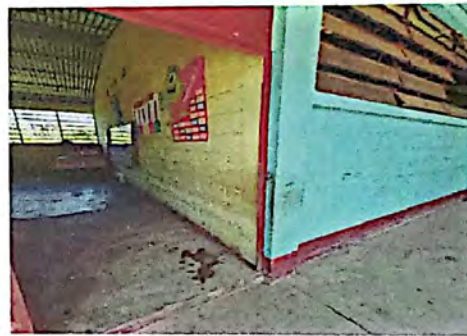
Foto 4: paredes sucias con pintura deteriorada en mal estado modulos I, II Y II

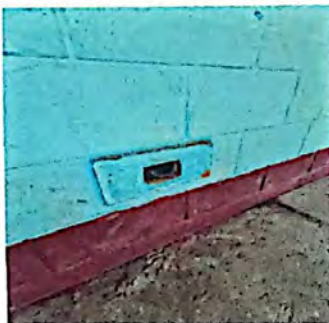
Foto 5: conecciones de tomacorrientes sin placas y tapaderas modulos I, II Y III

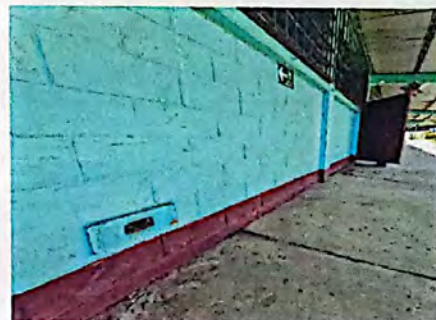
Foto 6: paredes de exteriores en mal estado modulos I, II Y III

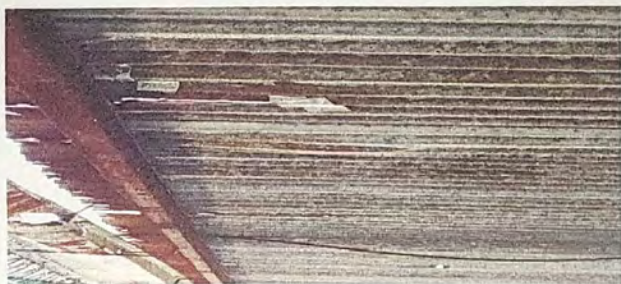
Foto 1: laminas del modulo III en mal estado con agujeros por oxidación

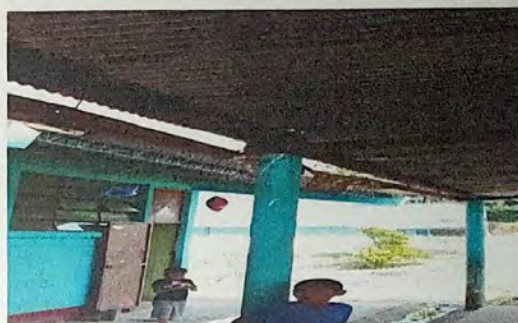
Foto 2: Laminas en mal estado ya deterioradas a punto de colapsar modulo III

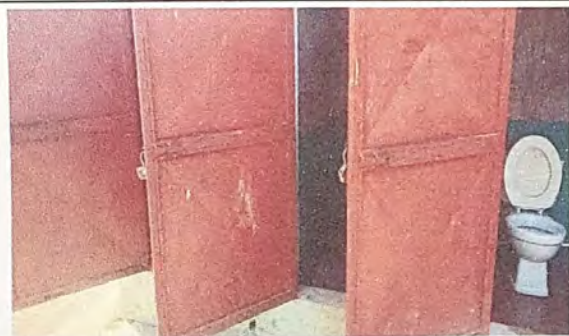
Foto 3: puertas del modulo de los modulos de baños en mal estado con corrosión sin pasadores y desprendidas de la pared

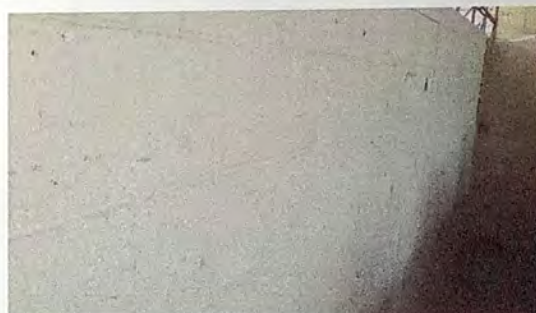
Foto 4: Paredes de las aulas interior y exterior en mal estado modulos I Y II

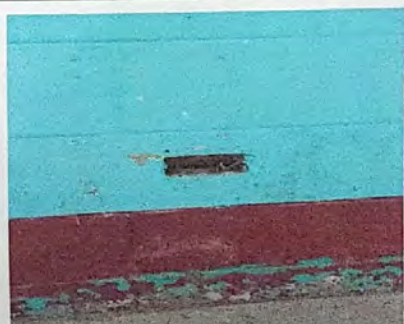
Foto 5: servicio electrico en mal estado cables sueltos y sin tomacorrientes modulos I, II Y III

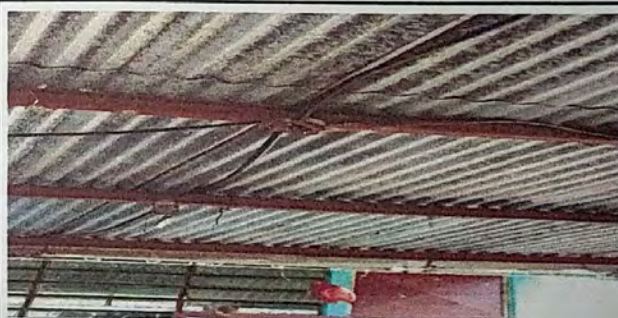
Foto 6: tendido electrico en mal estado sin plafoneras modulo III
