# REGISTRO FOTOGRÁFICO PROGRAMA DE MANTENIMIENTO DE EDIFICIOS ESCOLARES PÚBLICOS

PRA-FOR-123  
Versión 1

| NOMBRE DEL ESTABLECIMIENTO: | ESCUELA OFICIAL RURAL MIXTA | DIRECCIÓN DEL ESTABLECIMIENTO: | CASERÍO NUEVA BUENA VISTA |
| CÓDIGO DEL ESTABLECIMIENTO: | 12-19-0028-43 | FECHA: | 14/06/2024 |

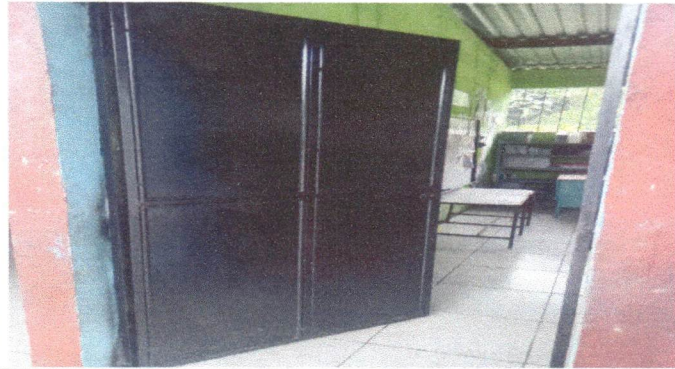
Foto 1: MANTENIMIENTO DE ESTRUCTURA (PUERTA) Y CAMBIO DE CHAPA.

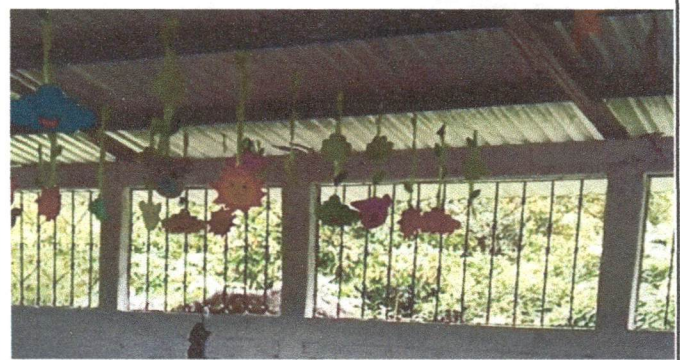
Foto 2: SUSTITUCIÓN DE BALCONES DE METAL.

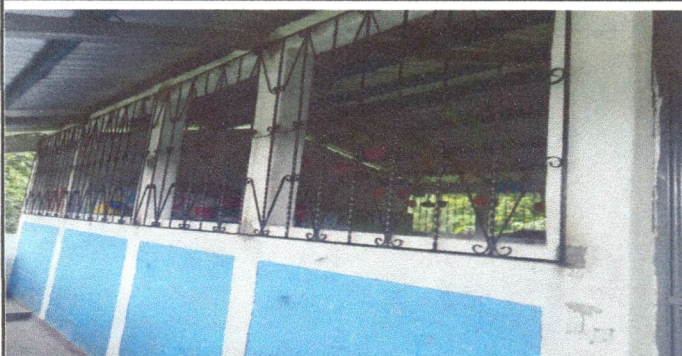
Foto 3: SUSTITUCIÓN DE BALCONES DE METAL.

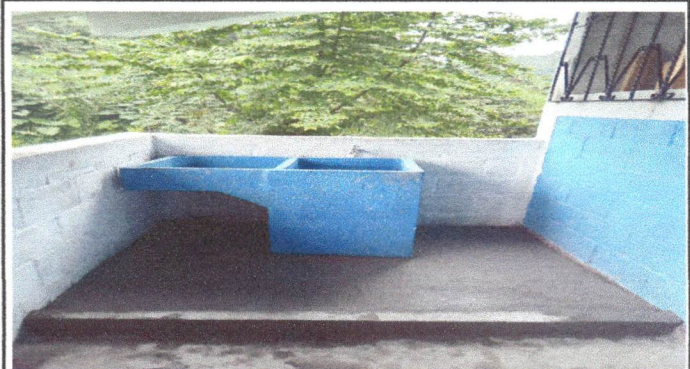
Foto 4: REPARACIÓN DE BAJADA DE AGUA PLUVIAL, TUBO PVC 3".

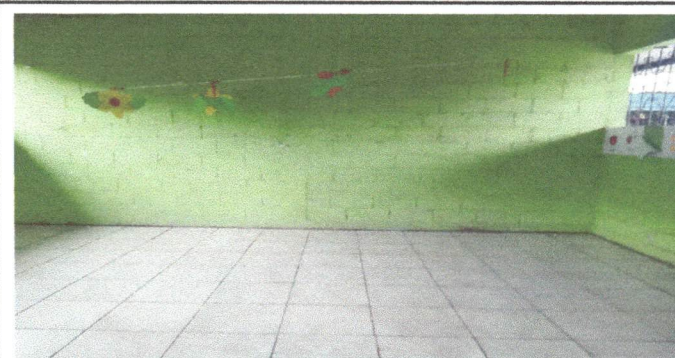
Foto 5: SUSTITUCIÓN DE TORTA DE CEMENTO POR PISO CERÁMICO.

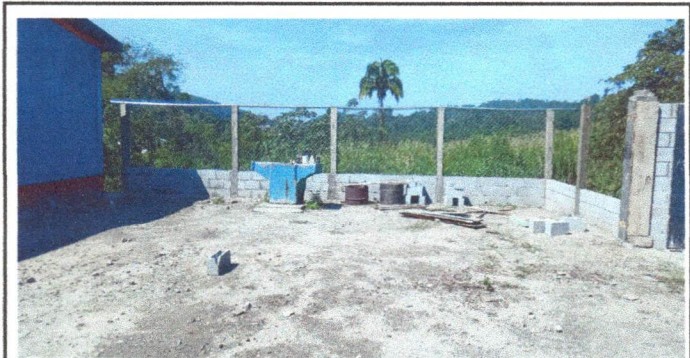
Foto 6: REPARACIÓN DE MURO PERIMETRAL DE BLOCK.
