SITUACIÓN DEFICIENCIAS DETERMINADAS

DURANTE ☒

| NOMBRE DEL ESTABLECIMIENTO: | ESCUELA OFICIAL RURAL MIXTA | DIRECCIÓN DEL ESTABLECIMIENTO: | CASERIO SANTA ANITA |
| CÓDIGO DEL ESTABLECIMIENTO: | 12-19-0031-43 | FECHA: | 22/11/2024 |

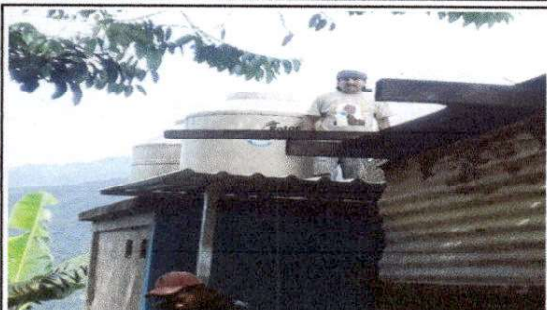
FOTO 1: Sustitución de lámina, por lámina troquelada aluzinc calibre 26 Y Sustitución de estructura de soporte por metal EN BAÑOS

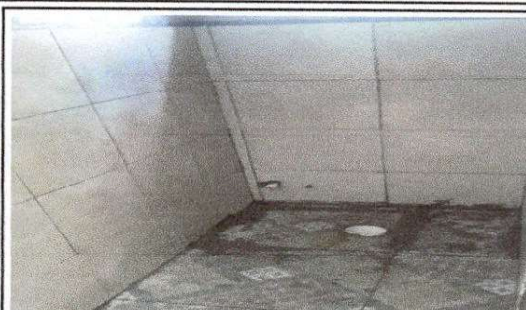
FOTO 2: Sustitución de piso de cemento liquido por piso ceramico Y Sustitucion de Azulejo EN BAÑOS

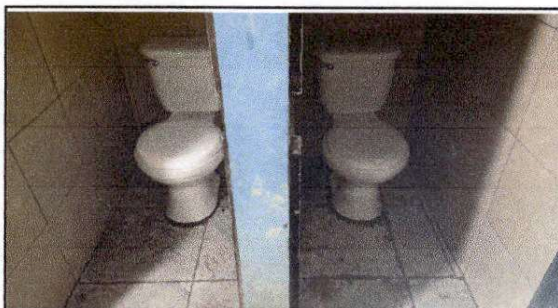
FOTO 3: Fabricación e instalación de puertas de metal en baños

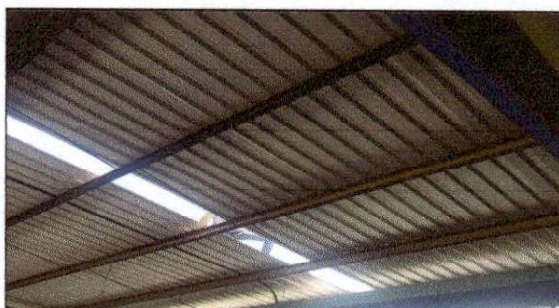
FOTO 4: Sustitución de lámina, por lámina troquelada aluzinc calibre 25

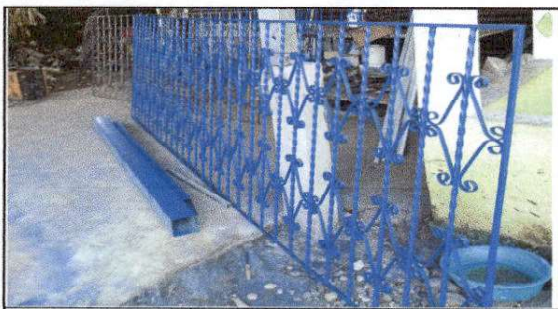
FOTO 5: Mantenimiento a balcones de metal

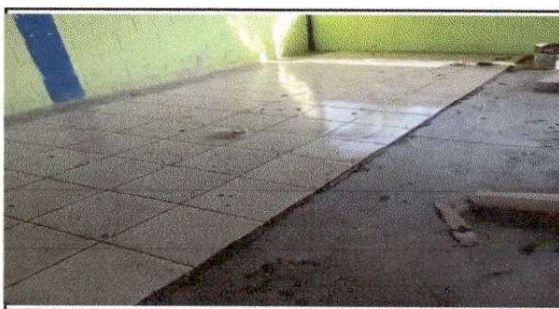
FOTO 6: Sustitución de piso de cemento liquido piso ceramico

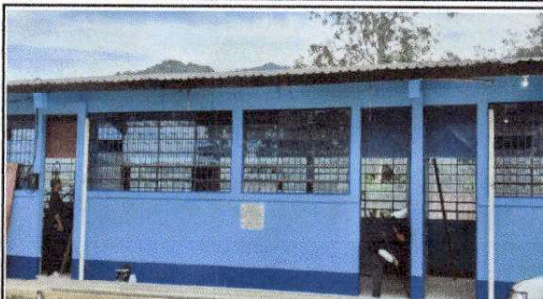
FOTO 7: Sustitución de canal de metal

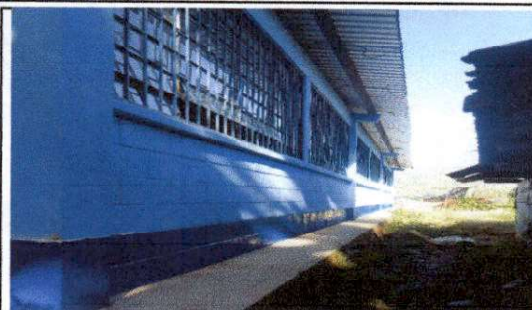
FOTO 8: Pintura en muros exteriores e interiores

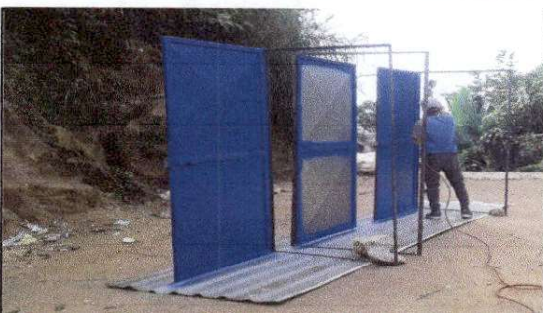
FOTO 9: Fabricación e instalación de puertas de metal en módulos

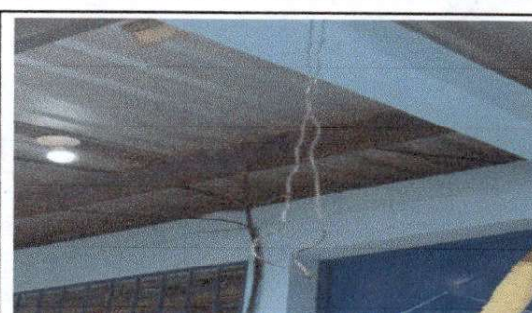
FOTO 10: Instalación de unidades fuerza (tomacorriente), incluye cable eléctrico

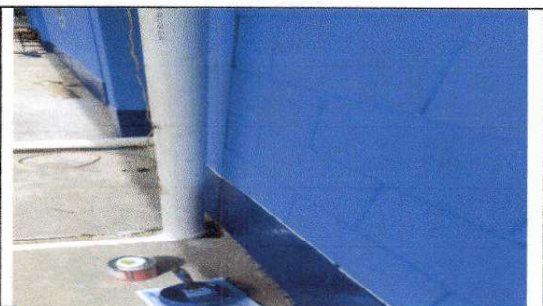
FOTO 11: Pintura en muros exteriores e interiores
