SITUACIÓN DEFICIENCIAS DETERMINADAS

PREVIO ☒

| NOMBRE DEL ESTABLECIMIENTO: | ESCUELA OFICIAL RURAL MIXTA | DIRECCIÓN DEL ESTABLECIMIENTO: | CASERÍO PUERTO RICO |

REGISTRO FOTOGRÁFICO  
PROGRAMA DE MANTENIMIENTO DE EDIFICIOS ESCOLARES PÚBLICOS

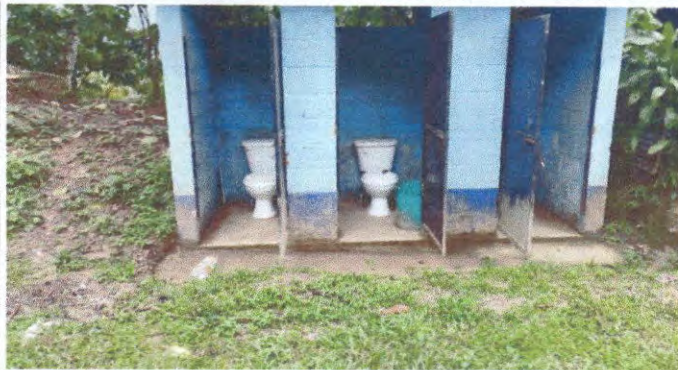
Foto 1: Mantenimiento a estructura puertas (lijado, cambio de tubo, cepillado, sujeciones, aplicación de pintura), modulo de baño.

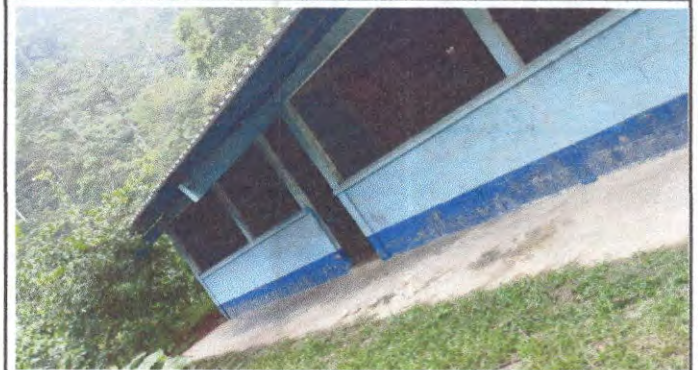
Foto 2: Pintura en muros exteriores e interiores, modulo de aula.

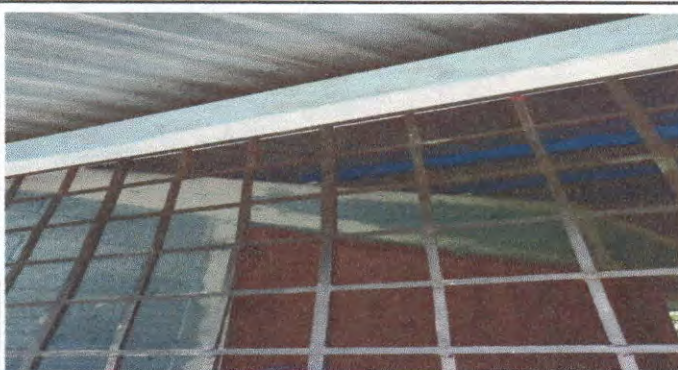
Foto 3: Mantenimiento de estructura de metal ventanas. modulo de aula.

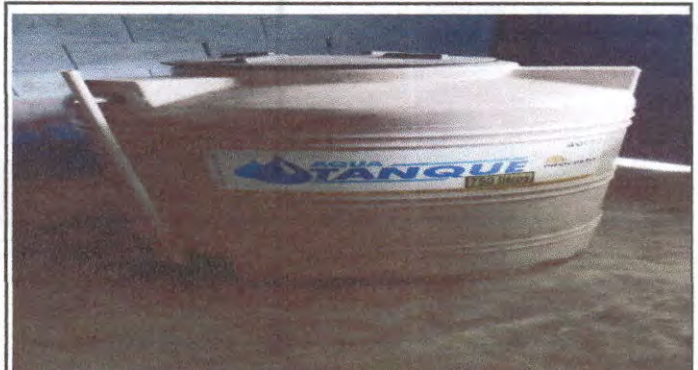
Foto 4: Sustitución de deposito de agua 1100 lt

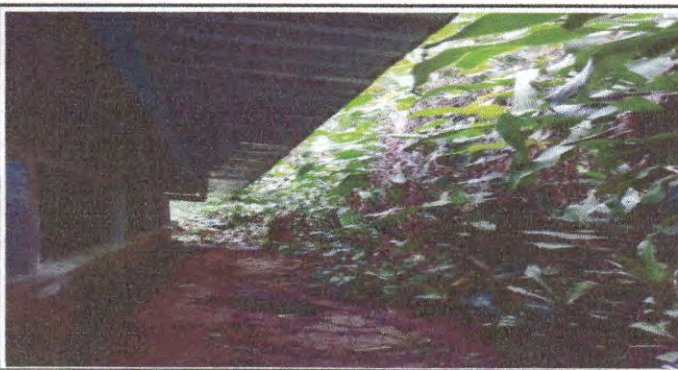
Foto 5: Sustitución de canal de metal Y Sustitución de bajada de agua pluvial de metal por tubo PVC 3"

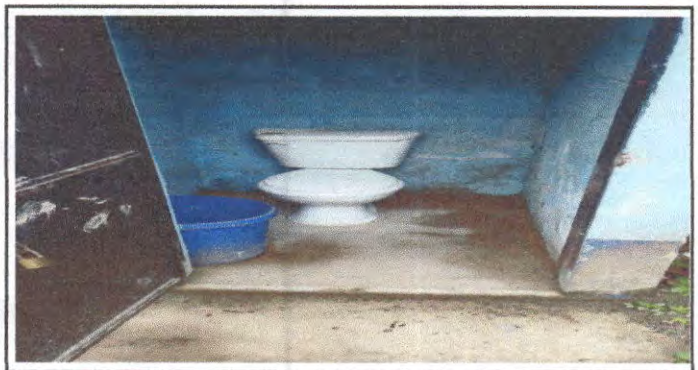
Foto 6: Sustitución inodoro

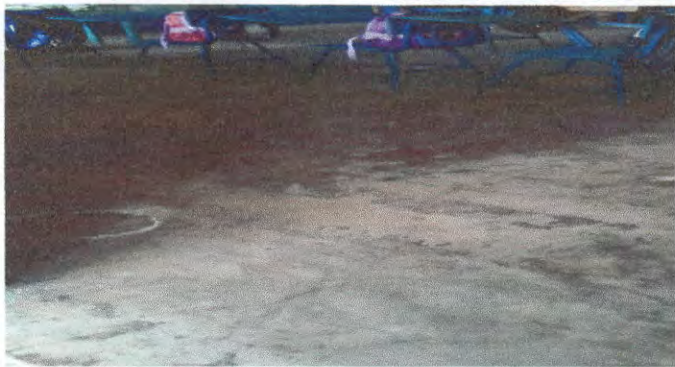
Foto 7: Sustrucción de piso torta por ceramico.

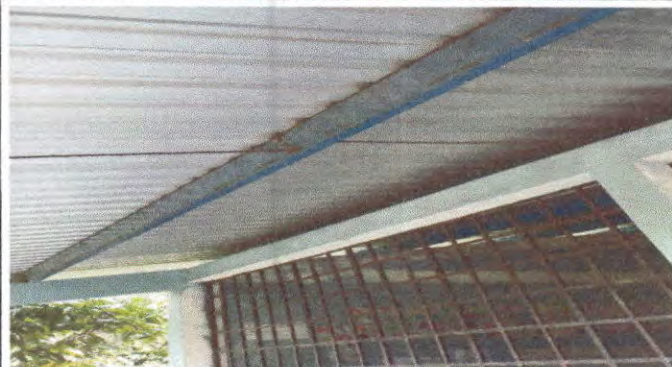
Foto 8: Mantenimiento a soporte de estructura de metal.

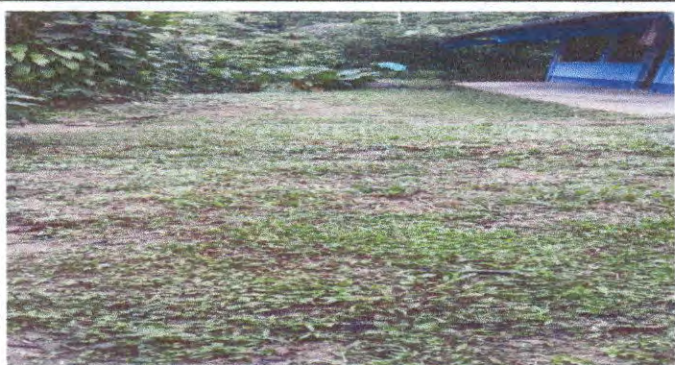
Foto 9: Sustrucción de tubería PVC, línea principal de aguas negras

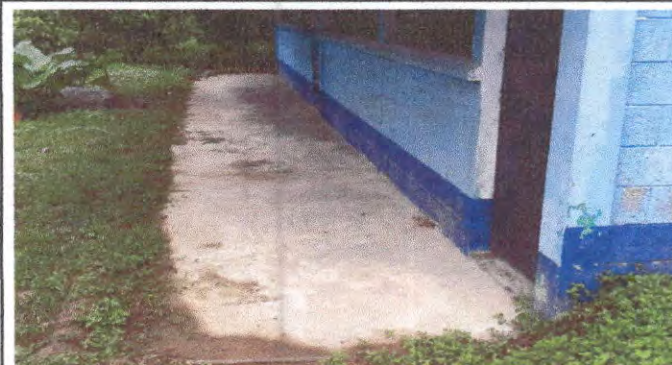
Foto 10: Reparación de piso de torta de concreto
