SITUACIÓN DEFICIENCIAS DETERMINADAS

| NOMBRE DEL ESTABLECIMIENTO: | ESCUELA OFICIAL RURAL MIXTA | DIRECCIÓN DEL ESTABLECIMIENTO: | PARAJE CARTAGENA |
| CÓDIGO DEL ESTABLECIMIENTO: | 12-19-0073-43 | FECHA: | 29/11/2024 |

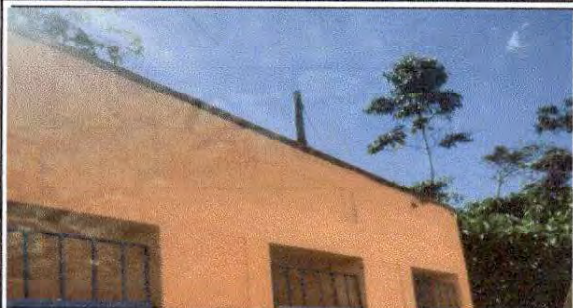
FOTO 1: Sustitución de lámina, por lámina troquelada aluzinc calibre 26 y Sustitución de estructura de soporte de madera, por metal. Sanitarios

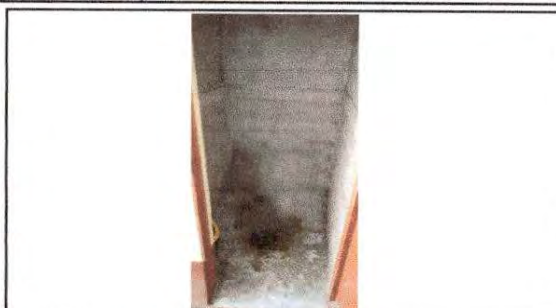
FOTO 2: Sustitución de piso de torta de concreto por piso cerámico, Sustitución inodoro y Sustitución de Azulejo, en modulo de baños

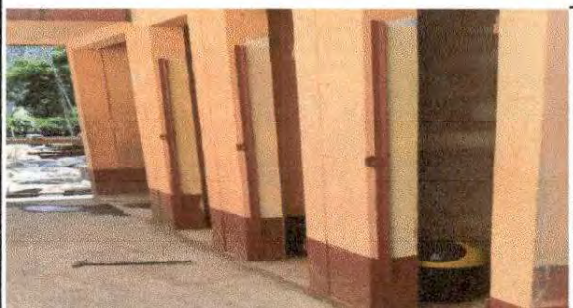
FOTO 3: Mantenimiento a estructura (lijado, cambio de tubo , cepillado, sujeciones, aplicación de pintura) a puertas servicios sanitarios

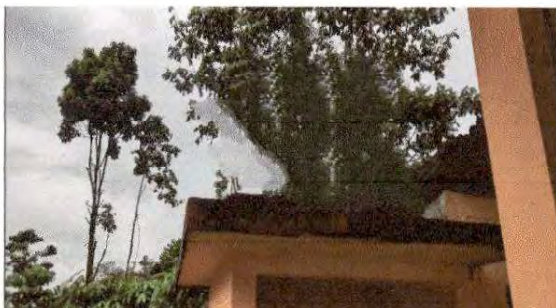
FOTO 4: Sustitución de depósito de agua 1100 lt. Modulo de baños

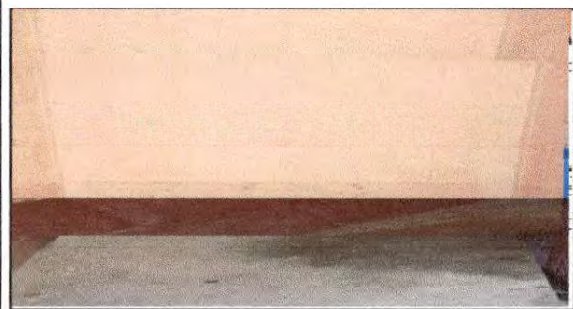
FOTO 5: Sustitución de pila de cemento de dos lavaderos en modulo de baños

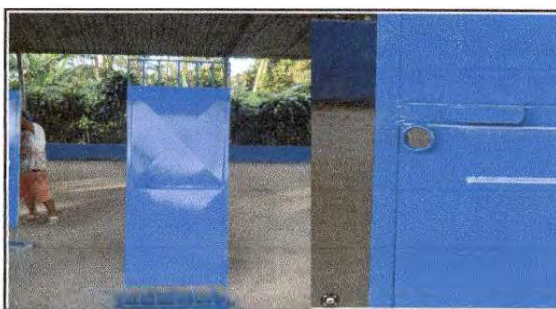
FOTO 6 : Mantenimiento a estructura (lijado, cambio de tubo , cepillado, sujeciones, aplicación de pintura) y Sustitución de chapa en aulas y Sustitución de chapa modulo de aula

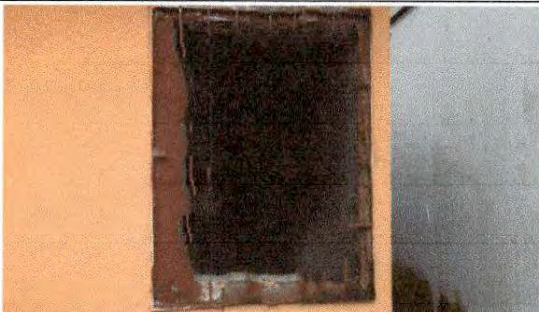
FOTO 7: Fabricación e instalación de balcones de hierro en ventana aula 4

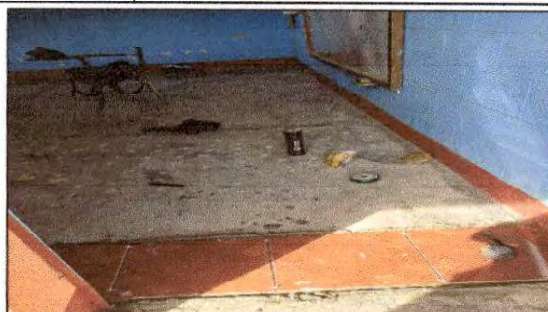
FOTO 8: Sustitución de piso de torta de concreto por piso cerámico (AULA 1,2,3 y 4)

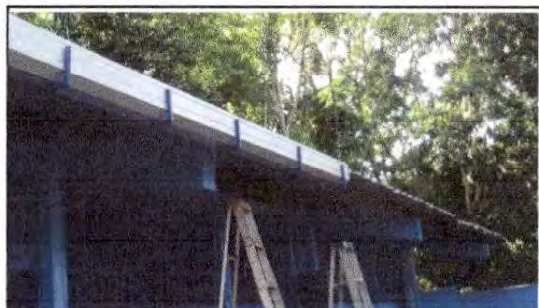
FOTO 9: Sustitución de canal de metal y Reparación de bajada de agua pluvial, tubo PVC 3" en modulo patio

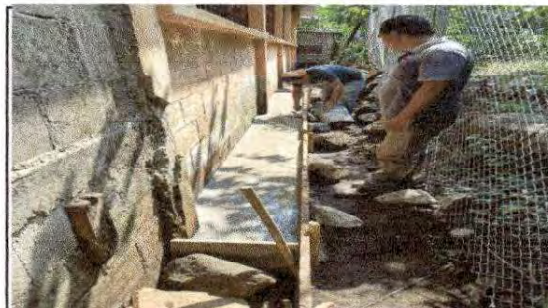
FOTO 10: reparación de cuneta de concreto. Modulo patio

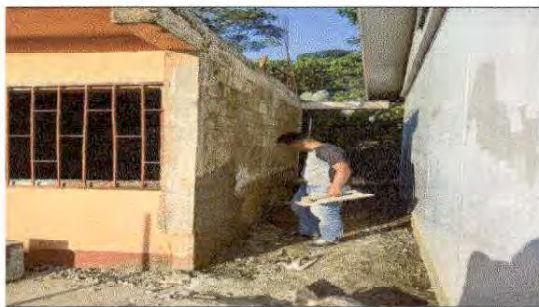
FOTO 11: Repello en muro aula 4

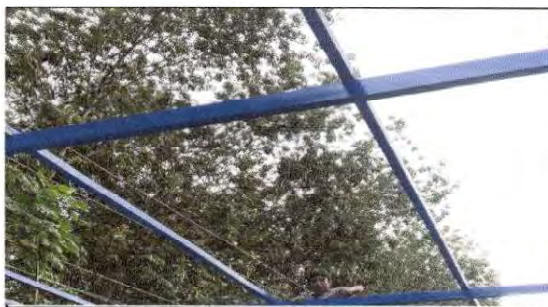
FOTO 12: Sustitución de lámina, por lámina troquelada aluzinc calibre 26 en modulo de cocina

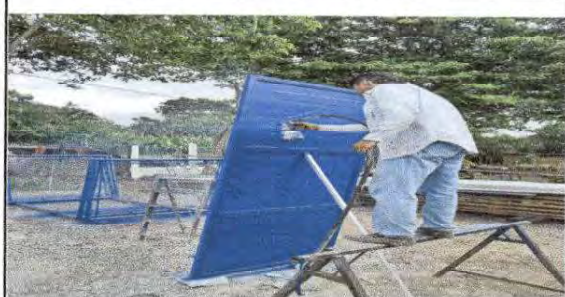
FOTO 13 : Fabricación e instalación de puertas de metal en módulo de cocina

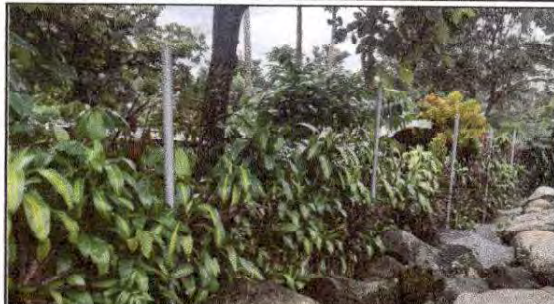
FOTO 14: Reparación de tubo hg y malla galvanizada en modulo de patio

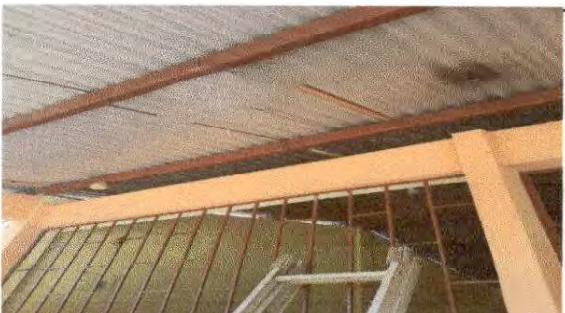
FOTO 15: Sustitución de focos ahorradores mas Sustitución interruptores simples mas Sustitución de tomacorrientes dobles y Reparación de cableado electrico. Modulo de patio

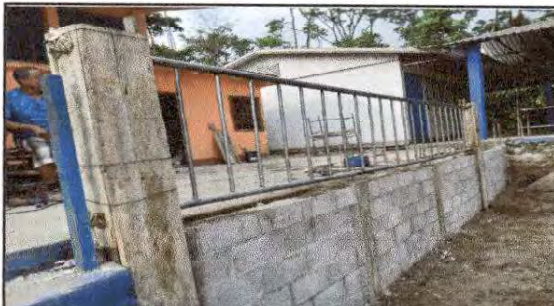
FOTO 16: Sustitución de baranda de madera por baranda de metal. Modulo de patio

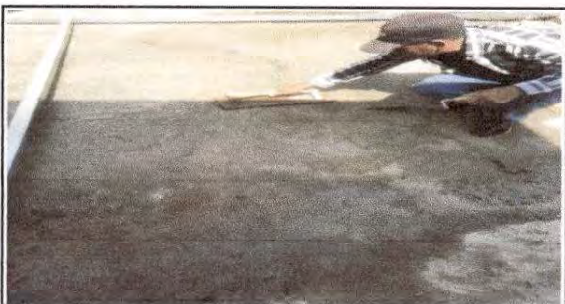
FOTO 17: Reparación de planchas de concreto en modulo de patio

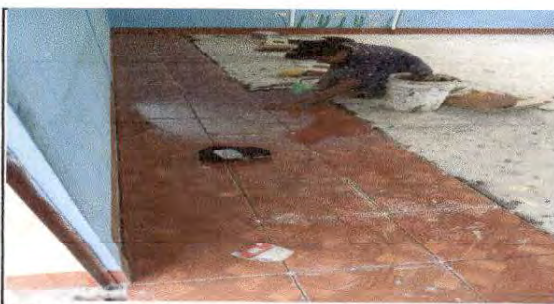
FOTO 18: Sustitución de piso de torta de concreto por piso ceramico (AULA 1, 2, 3 y 4)
