SITUACIÓN DEFICIENCIAS DETERMINADAS

| NOMBRE DEL ESTABLECIMIENTO: | ESCUELA OFICIAL RURAL MIXTA | DIRECCIÓN DEL ESTABLECIMIENTO: | COMUNIDAD AGRARIA LA RANCHERIA |
| CÓDIGO DEL ESTABLECIMIENTO: | 12-19-1070-43 | FECHA: | 22 de febrero de 2024 |

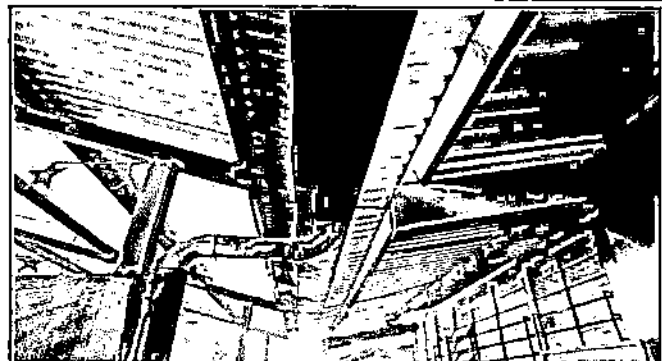
**foto 2: SUSTITUCION DE CANAL Y SUSTITUCION DE BAJADA DE AGUA PLUVIAL DE METAL POR TUBO PVC 3"**

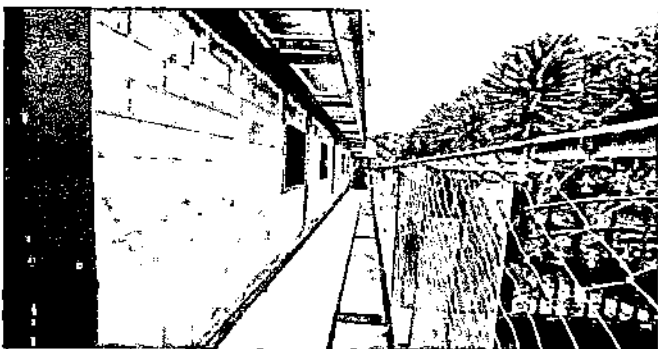
**FOTO 5: PINTURA INTERIOR EXTERIOR**

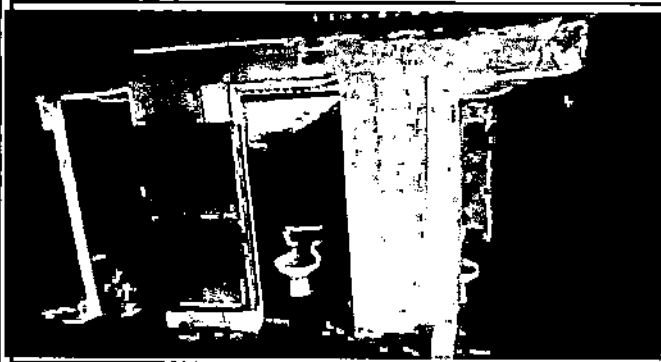
FOTO 7: SUSTITUCION DE INODORO

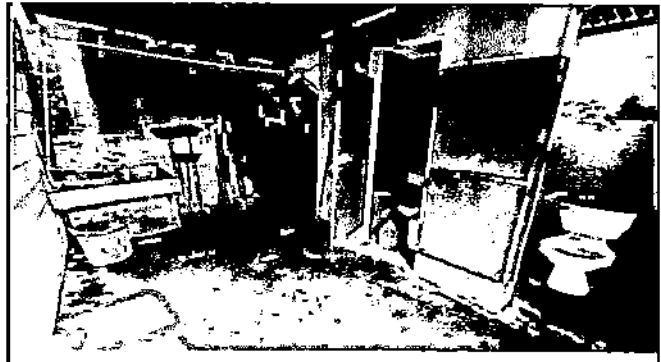
Foto 8: SUSTITUCION DE LAVAMANOS

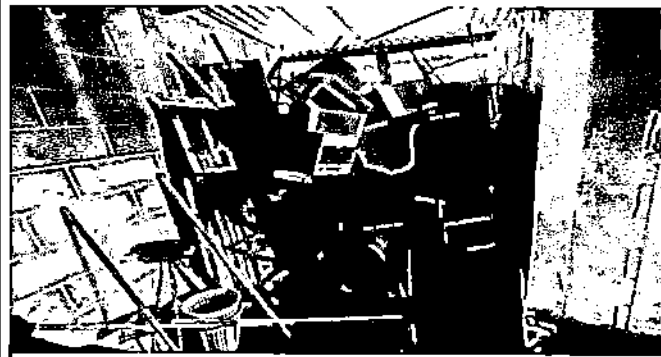
Foto 9: SUSTITUCION DE MINGITORIO

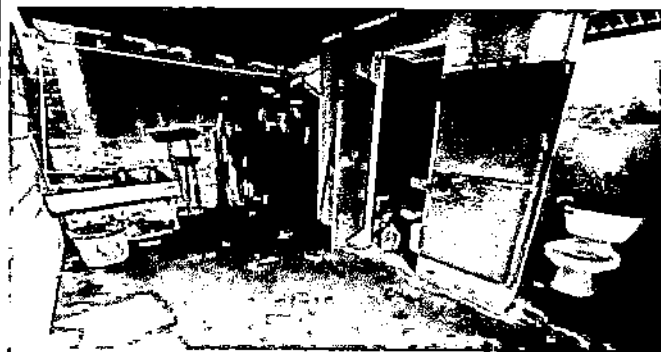
Foto 11: SUSTITUCION DE PISO CERAMICO E INSTALACION DE AZULEJO.

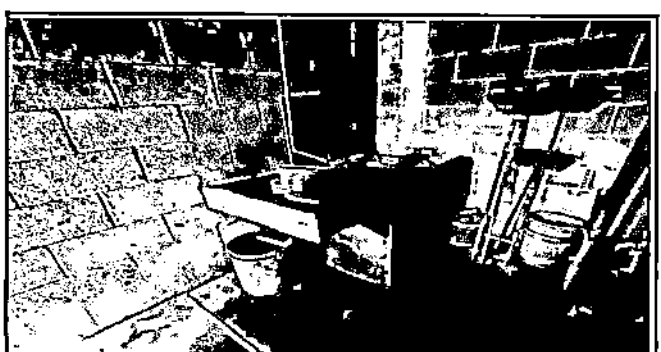
Foto12: SUSTITUCION DE PILA DE CEMENTO
