REGISTRO FOTOGRÁFICO  
PROGRAMA DE MANTENIMIENTO DE EDIFICIOS ESCOLARES PÚBLICOS

SITUACIÓN DEFICIENCIAS DETERMINADAS

| NOMBRE DEL ESTABLECIMIENTO: | EORM Sector Norte, Caserío San Francisco | DIRECCIÓN DEL ESTABLECIMIENTO: | Sector Norte, Caserío San Francisco |
| CÓDIGO DEL ESTABLECIMIENTO: | 12-20-0017-43 | FECHA: | 15/05/2024 |

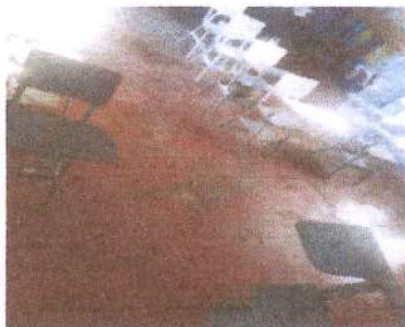
Foto. 1 Mal estado de piso en aula número 1 Módulo 2

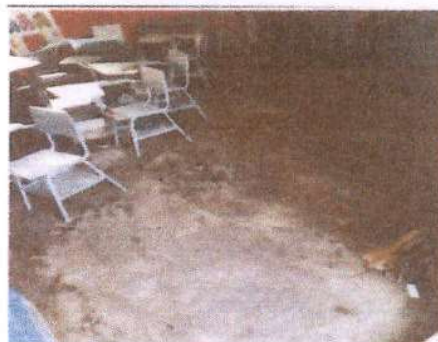
Foto. 2 Mal estado en piso en aula número 2 Módulo 2

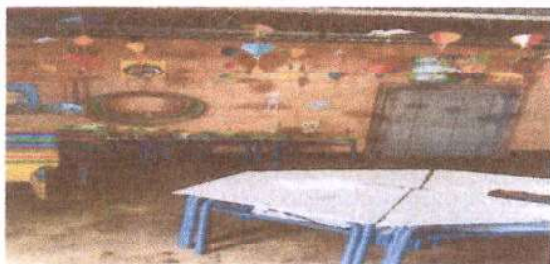
Foto 3. Mal estado en piso en aula número 3 Módulo 2

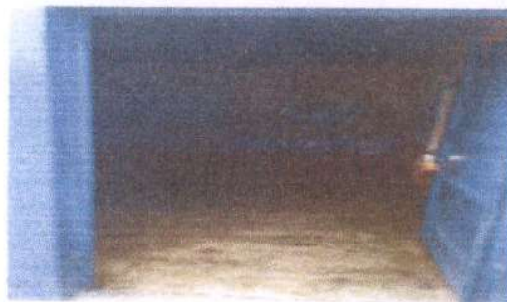
foto 4. Mal stado de piso en aula número 4 Módulo 2

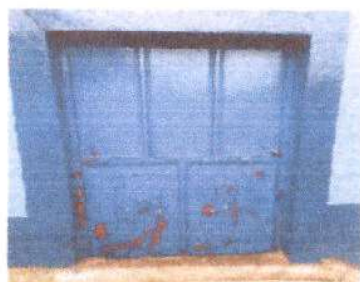
Fot 5. Puerta de aula número 1, oxidada, torcida, en mal estado Módulo 2, necesario cambiarla, medida 2.10 10\*1mt.

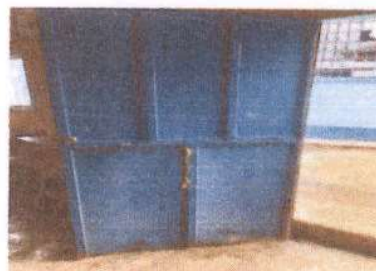
Fot 6. Puerta de aula número 2, oxidada, torcida, en mal estado Módulo 2, necesario cambiarla, medida 2.10\*1mt.
